**ZÁRÓJELENTÉS**

**32/2003sorszámú LÉGIKÖZLEKEDÉSI ESEMÉNY**

**Budaörs-repülőtér**

**HA-MRL: lajstromjelű  
KA-26: típusú helikopter**

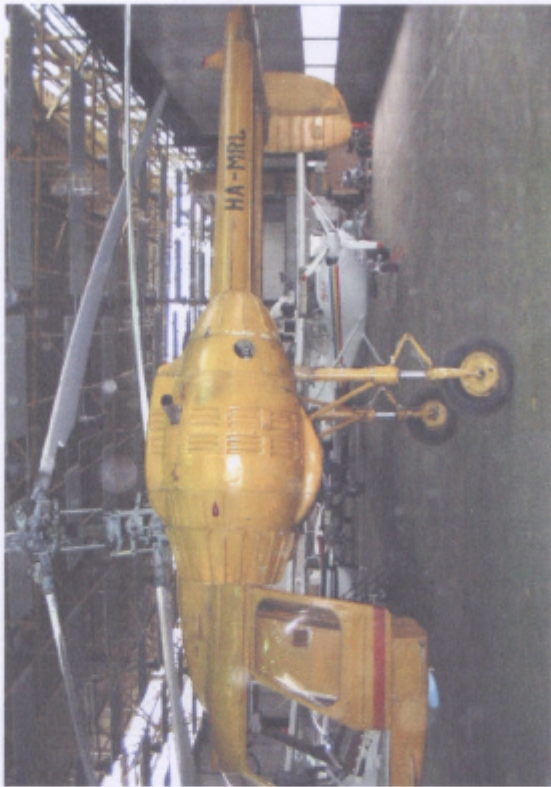
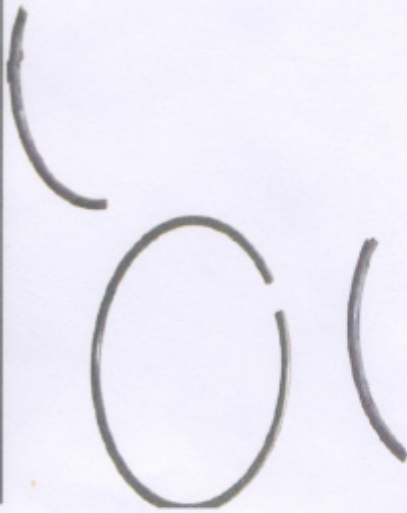
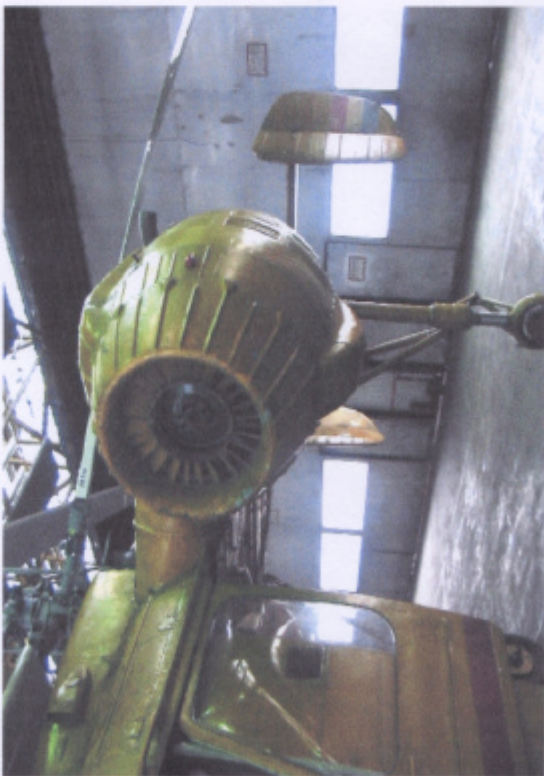
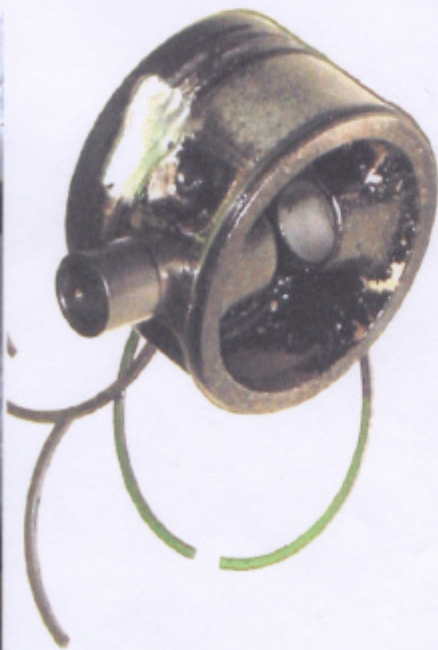
Mellékelve: 2 lap 4 db fénykép

**1.3.A légi jármű rongálódás:** A 8-as henger dugattyújának felső részén elhelyezkedő három kompressziógyűrű közül a felső két kompressziógyűrű eltört, és a törött darabok a dugattyú két ellentétes felén sérülést okoztak, de maga a henger fala nem sérült.

- 1.10. Repülőtéri adatok:** Érvényes üzembentartási engedély.
- 1.11. Légijármű adatrögzítők:** Nincs rendszeresítve.
- 1.12. A roncsra és a földetérésre vonatkozó adatok:** 8-as henger, a két felső kompressziógyűrű és a dugattyú sérült.
- 1.13. Az orvos és az igazságügyi orvos szakértői vizsgálatok adatai:** Nem volt szükség orvos szakértői vizsgálatra.
- 1.14. Tűz:** Nem keletkezett.
- 1.15. A túlélés lehetősége:** Életre veszélyes helyzet nem alakult ki.
- 1.16. Próbák és kísérletek:** Próbákra és kísérletekre nem volt szükség.
- 1.17. Szervezetek jellemzése:** Vizsgálat nem volt indokolt.
- 1.18. Kiegészítő adatok:** Beszerzésére nem volt szükség.
- 1.19. Hasznos vagy hatékony kivizsgálási módszerek:** Hagyományos, bevált módszerekkel történt a kivizsgálás.

Mivel az esemény ez esetben a kétféle, egymástól teljesen független műszaki meghibásodás már csak a javítás után jutott a KSzB tudomására, nem volt lehetséges a helyszíni vizsgálatok elvégzése. A KSzB elegendőnek tartotta az eseményben résztvevő személyek szóbeli nyilatkozatát, és felvételeket készített a helikopterről és a sérült dugattyúról illetve dugattyúgyűrűkről.

A dugattyú illetve a dugattyúgyűrű sérülése megfelelő kompresszió esetén nem észlelhető illetve nem előre jósolható, mivel nem rendelkezik konkrét élettartammal. A véletlenszerű és pillanatnyi meghibásodást támasztja alá az a tény is, hogy olyan kísérőjelenséget produkál, amit lehetetlen nem észrevenni (erőteljes kartergáz kiáramlás, tehát ha már előbb is sérült lett volna, akkor már észre kellett volna venni).
