## ZÁRÓJELENTÉS

**34/2003**

**Helyszíne: Maklár község**

**Légijármű típusa, lajstromjele: Cessna C 150L, HA-SUA**

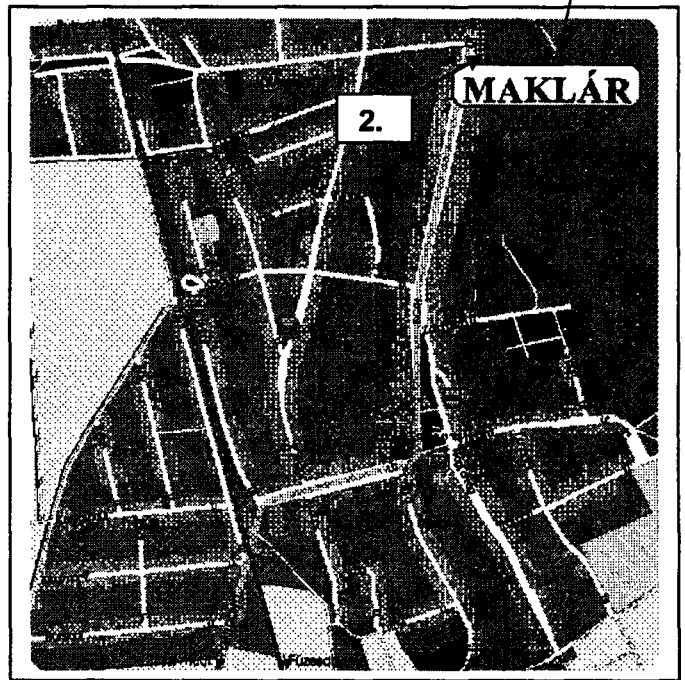
A repülőgép a lezuhanását megelőzően bal szárnyvégével a hangártetőn lévő szélzsákgyűrűnek ütközött (1.). A gyűrűn nem volt szélzsák, mivel az ideiglenes felleszállóhely nem üzemelt. Az ütközés következtében a balszárny törővég levált a szárnyról és a szélzsákgyűrű belegyűrődött a belépőélebe. A repülőgép kormány szervei a roncs vizsgálata szerint nem sérültek meg. A roncsra nem volt található olyan rendellenes törés, kopás, deformáció vagy elszíneződés, ami alkatrész, illetve anyaghibára utalt volna. A becsapódás helye, (2.) a roncs szétszerelése fénykép- és videofelvételeken lett rögzítve.
