**ZÁRÓJELENTÉS**

**85/2003 sorszámú**

**LÉGIKÖZLEKEDÉSI BALESET**

**HA-4455: lajstromjelű  
Jantar 2B: típusú vitorlázó repülőgép**

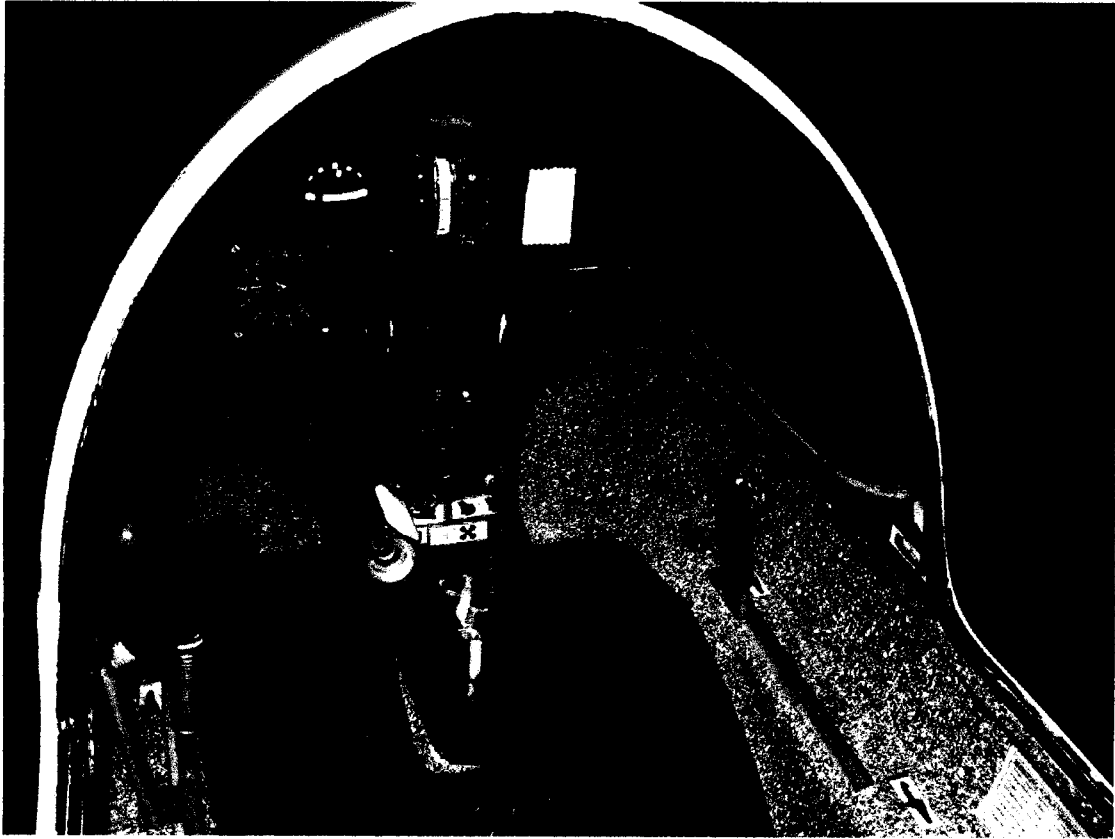
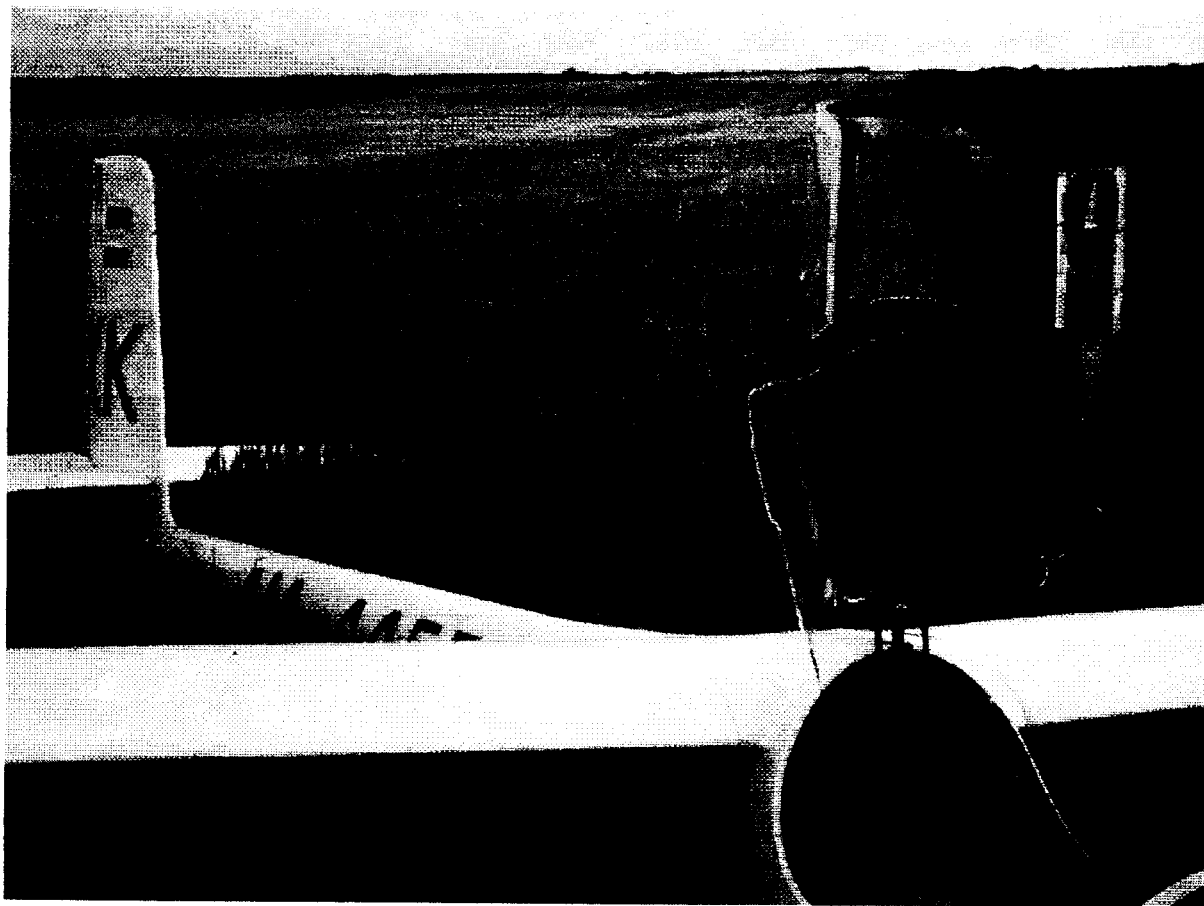
Mellékletek: 1 számú /1 lap/: A pilóta nyilatkozata  
2 számú /1 lap/: Szemtanú /pilóta társ/ nyilatkozata  
3 számú /3 lap/: 6 db Fénykép

- 1.12. A roncsra és a földetérésre vonatkozó adatok:** A repülőgép enyhe jobb fordulóban merülve, jobb szárnyal érte el a növényzetet és a földet, amitől 90°-ot beperdült és pattogva roncsolódott. A földet fogás, majd az azt követő rádli miatt a jobb szárny a csűrőnél megrogyott, a törzs a kilépőélnél és a vezérsík előtt tört, a farokfutó kiszakadt, a vízszintes vezérsík sérült, a kabintető tört.
