Polgári Légiközlekedés Biztonsági Szervezet

ZÁRÓJELENTÉS

96/2003

Az esemény helyszíne:	Balástya külterület
Az esemény időpontja:	2003. május 27., 12 óra 40 perc (LT)
A légi jármű	
típusa:	BB 02 Serpa motoros sárkány
azonosító jele:	36-86

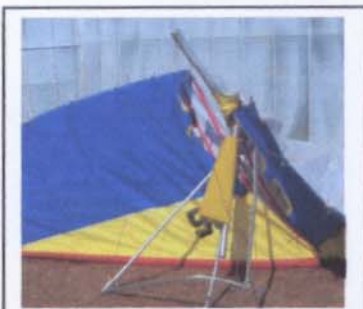
- 1.3.1. A kormányrúd befelé (a pilóta irányában) meggömbült. A trájk orrkitámasztó cső eltört. A kormányrúd az orrcsővön fényes, koptatott nyomot hagyott. A görbület és a kopás-nyom egymáshoz illeszthető.

A trájk orrkítámasztó cső törése és a kormányrúd hajlása egymáshoz illeszthető. A törés oka nagy valószínűséggel a két elem ütközése.

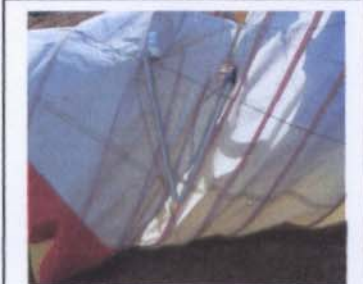
- 1.3.3. A bal szárnytartó ívesen meghajlott az orr és az SZK csukló között a pilóta irányában (a görbület középpontja hozzávetőlegesen maga a pilóta volt). A jobb szárnytartó az SZK csuklót erősítő dugó két szélén hajlításból eredően eltörött. A keresztartó-feleket csatlakoztató lemezek a szárnyat a háta felől érkező terhelés hatására meghajlottak. Az árboc kihajlott, a flatterzsinórok kiszakadtak.

Az árboc kihajlott. Az árboc-csúcson talajnyom nincs. Ezek a tények háthelyzetben ébredő légerőt valószínűsítnek.

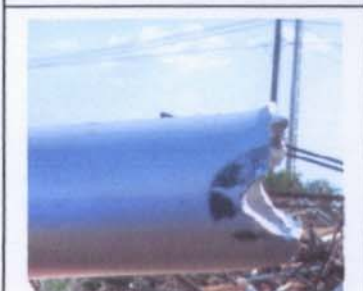
- 1.3.2. A trájk függőleges főtartó hajlításból eredően eltörött a motortartó keretet és az ülés-keretet a tartóhoz csatlakoztató átmenő csavar furatának magasságában. A tartó belsejében futó, a tartót széthullás ellen biztosító sodrony a törés síkjában elszakadt.

- A trájk függőleges főtartója törik, a törés éles pereme elvágja a széthullás ellen biztosító sodronyt. A szárny tovarepül, a trájk lezuhan.

A trájk függőleges főtartó törése-szakadása. A törés szélének felhajlása a húzóerőn kívül hajlító igénybevételt jelenlétét is valószínűsíti.

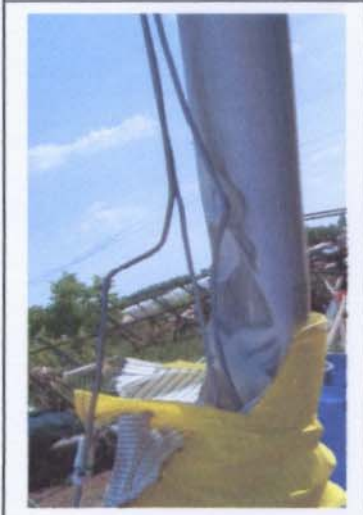
- 1.3.4. A farok-cső felülről érkező behatás (nyomás, mángorlás) következtében mintegy fél méter hosszon eldeformálódott, a deformálódott felületen sodrony-nyomok fedezhetők fel.

Légcsavar- és sodrony-nyomok a farok-csővön.

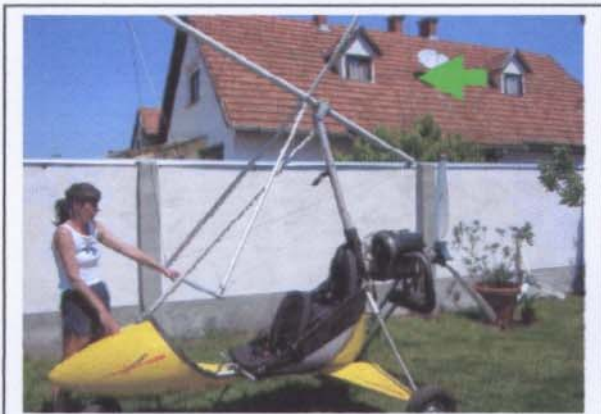
A légi jármű a felhúzás csúcspontján (a pálya holtpontján)

- kinyomott kormányrúddal,
- a szárny keretszerkezetének síkja a függőlegesen túl (enyhén háthelyzetben).

A KSzB felteszi, hogy a valóságban a pilóta a szárny megdöntését elkezdte, azaz a kormányrúdnak nem a közepe közelített a trájk orrkítámasztó cső felé.

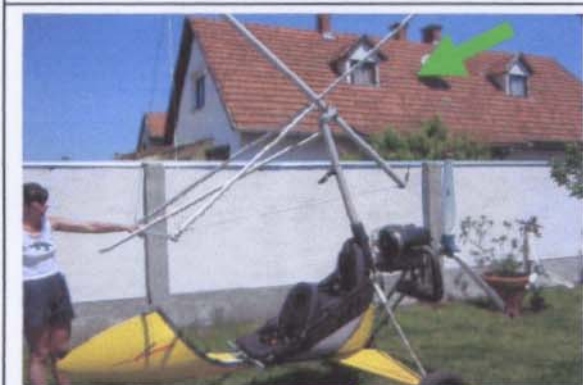
A farokirányú zuhanás megkezdődik,

- a szárny hanyatt fordul tovább és fékeződik,
- kihajlik az árboc, törnek illetve görbülnek a szárnytartók, rognak a keresztartó-feleket csatlakoztató lemezek,
- a trájk hátralendül, a kormányrúd kiszakad a pilóta kezéből és eltöri a trájk orrkítámasztó csövét

A törést a gyártó a cső végpontját rögzítő csavar oldásával modellezi.

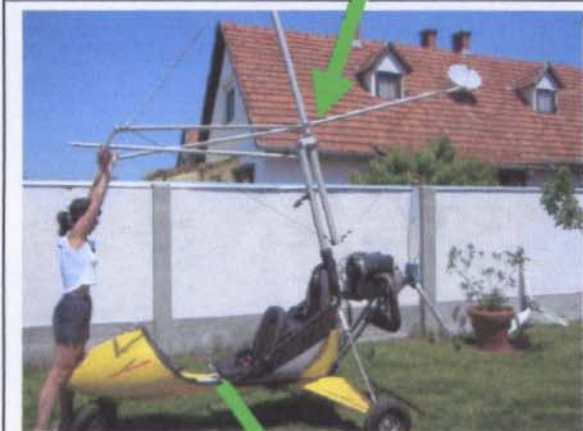
A trájk függőleges főtartó ütközik a szárny gerinctartójával. A trájk továbblendülését (forgását) a szárny felülete fékezi jelentős hajlítónyomatékot keltve ezzel. Megkezdődik a trájk függőleges főtartó deformációja.

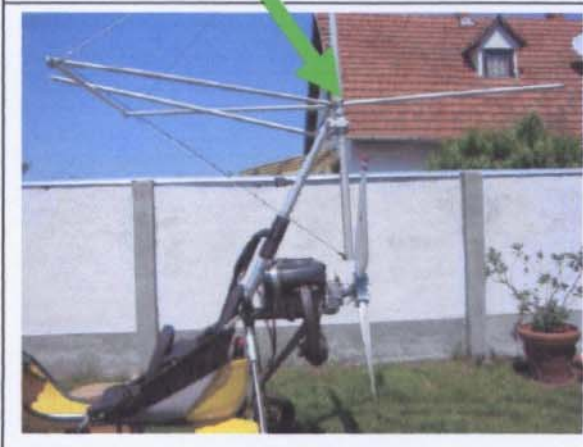
Folytatódik a trájk függőleges főtartó meghajlása. A légcsavar belekap a felsőhátsó sodronyba, a gerinctartó felületére kényszeríti és eldeformálja a tartó felületét. Eltörik a trájk függőleges főtartó és towarepül a szárny.
