**MAGYAR REPÜLŐ SZÖVETSÉG
BIZTONSÁGI SZERVEZET**

ZÁRÓJELENTÉS

114/2003 sorszámú LÉGIKÖZLEKEDÉSI BALESET

**HA-5007: lajstromjelű
IS-28 B2: típusú vitorlázó repülőgép**

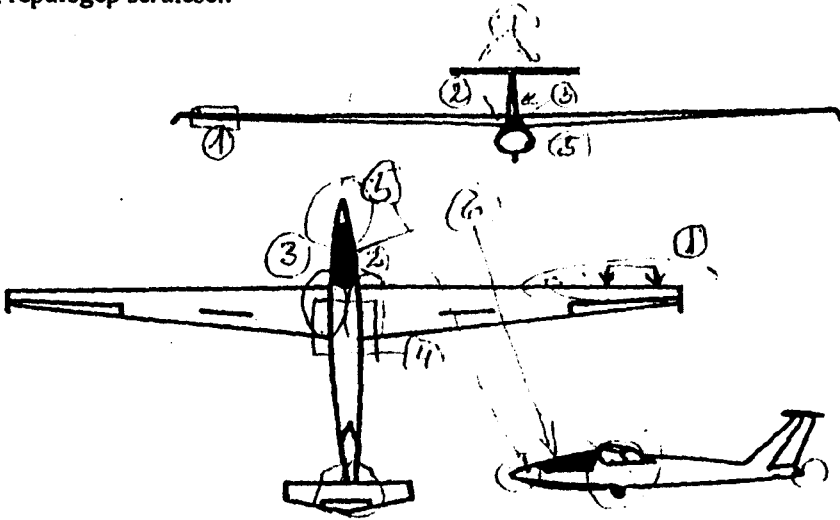
LÉGIJÁRMŰ / TECHNIKAI ESZKÖZÖK / SÉRÜLÉSEI

1.3.A légi jármű rongálódás: A gép jobb szárnyvége, orr és farok része, kabinplexi valamint mindkét szárnybekötésnél a szárnyak és a törzs deformálódott.

A repülőgép sérülései:

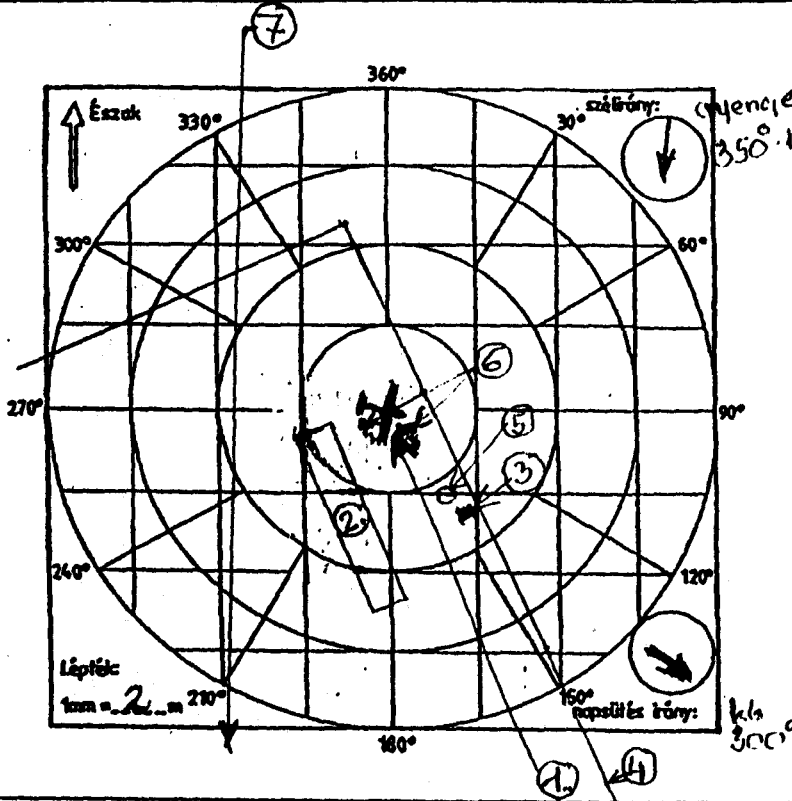
HELYSZÍNRAJZ

1. besiklási irányca.....
2. pályaátjáró.....
3. dűnyékerek eredeti felhő ütközésekor.....
4. kerítés kb. 1,8 m magas fa oszlopokkal.....
5. dűnyékerek felhő ütközése után.....
6. csúszdornyókat csónak nélkül kb 6 m, faroknál kb 3 m.....
7. spirálban... ..

A repülőgép a földetérés előtt a leszállás, földetérés helyénre fölé szállt. Majd egy erősen merülő spirálban próbálkozott a leszállással.

A leszállási terület alig volt szelvényes a földművelés (K-i) mellett. 1 m-re lévő dűnyék-ütközést kb 110°-ot jobbra megfordított, de dűnyéküket kb 7 m-re elterelték.

Kb. 25 m-re az ütközés felhőjéből mintegy 6 m behúzott futóval történő keresztben csúszás után megállt. A dűnyékek ütközését elhárították.

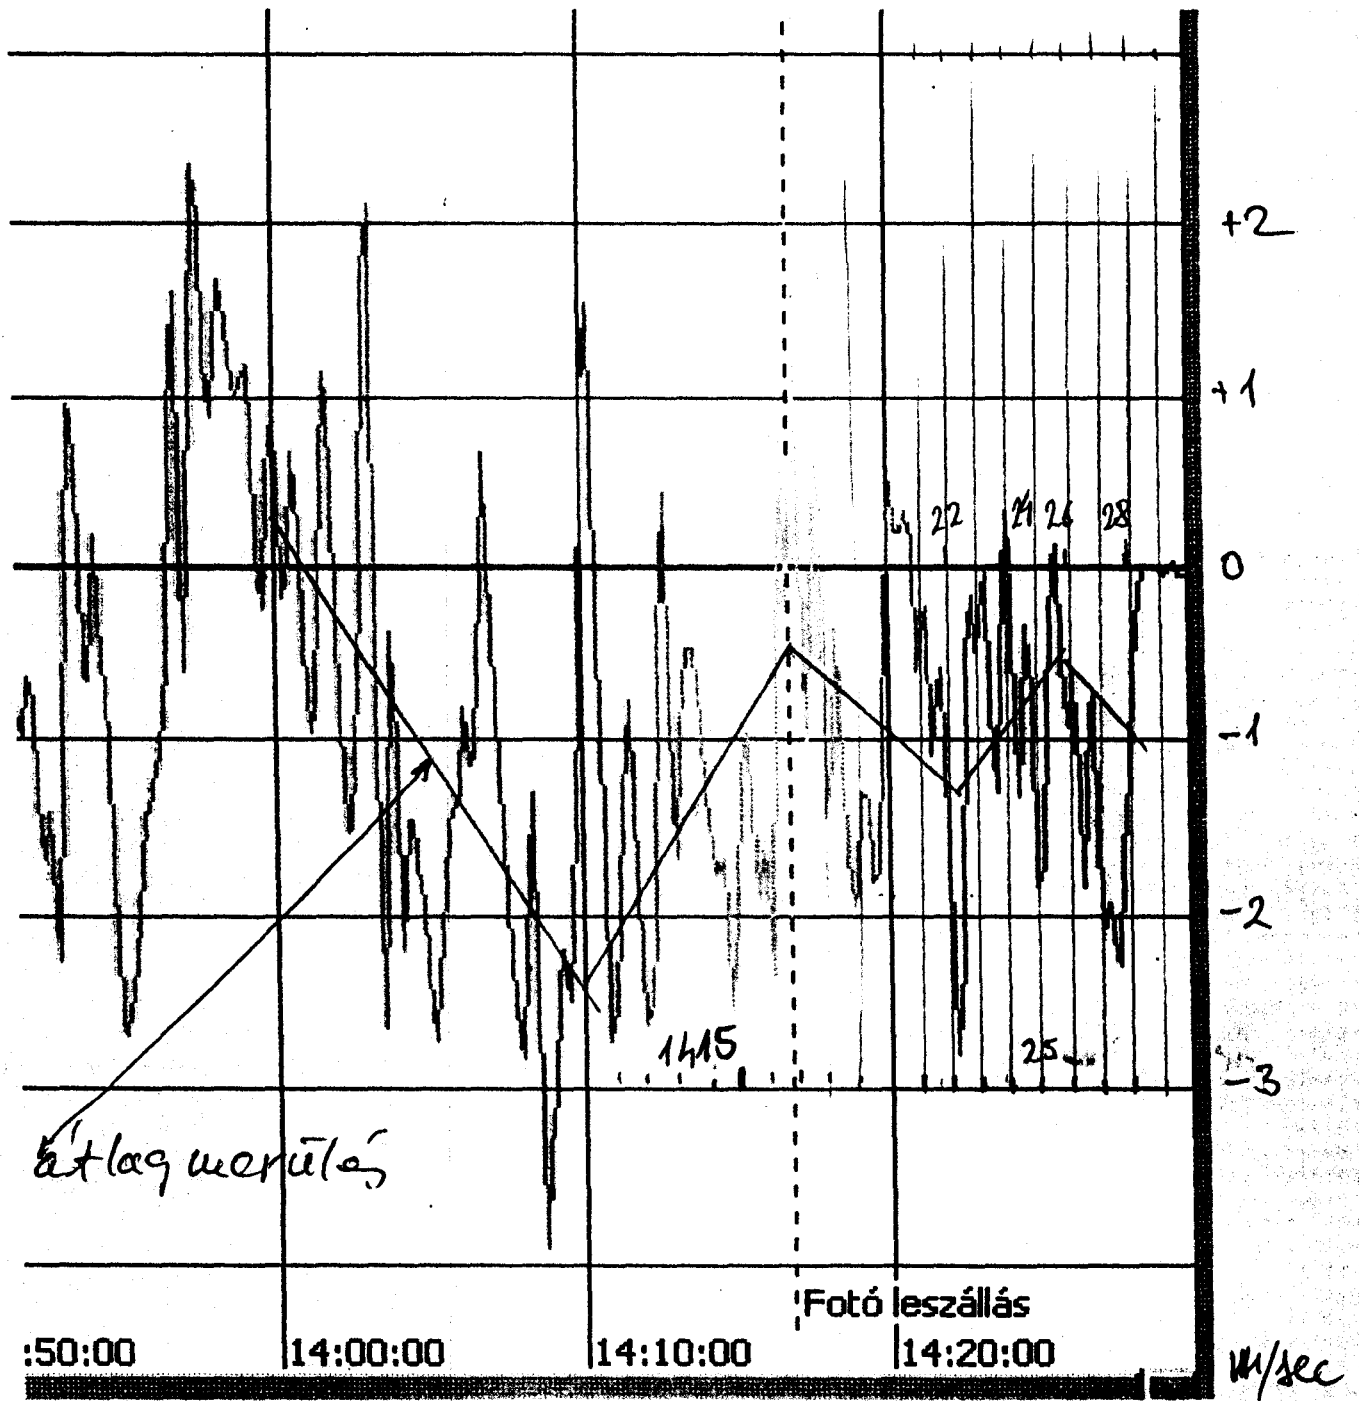
Arepülés utolsó felvételének emelkedés és visszecsis
ciklusai.

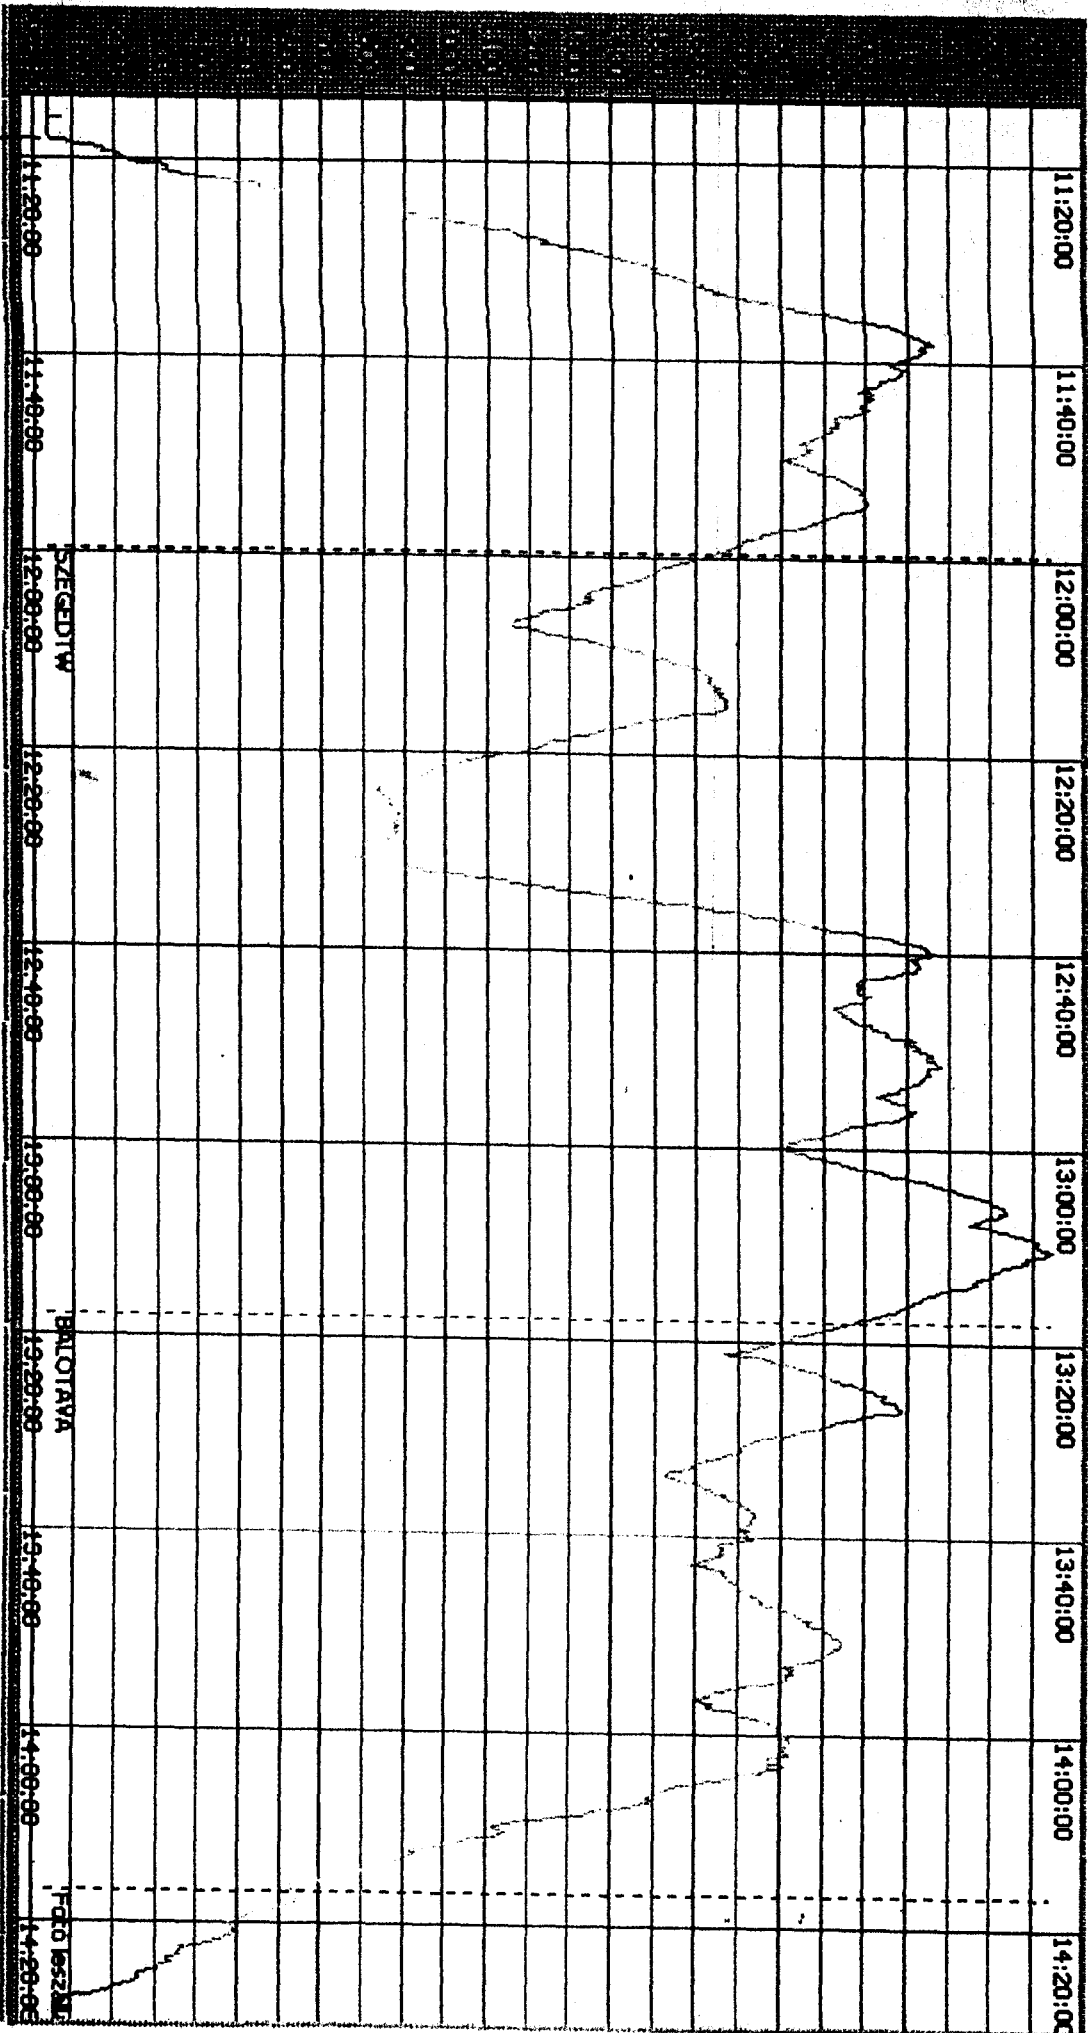
Arepülés ideje alatt a mozgás diagrafiája.
A felvétel és a lenvétel közötti mozgásról hirtelen leírás 20 m

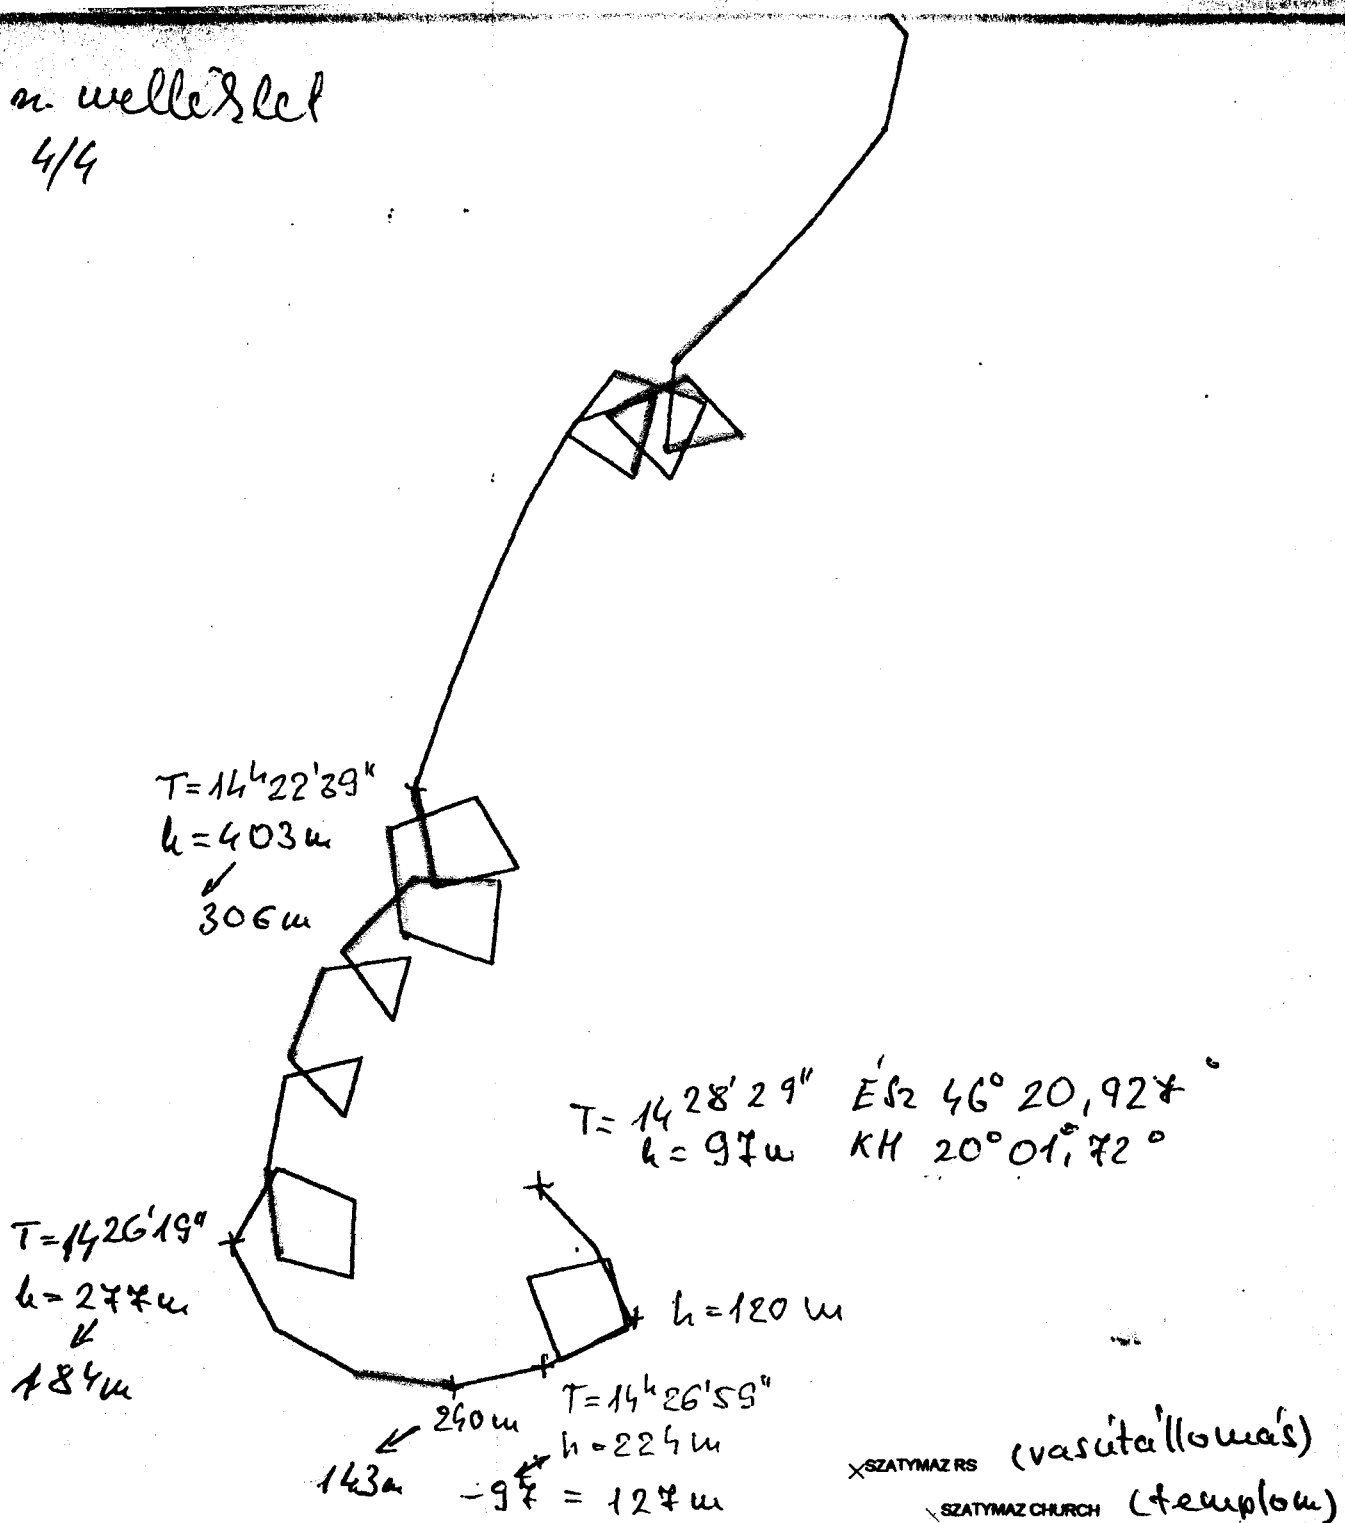
De hát tulajdonképpen mindezekre választ ad a logger. A 3 sz. melléklet 4/4 lapja lerajzolja az utolsó 10 perc útvonalát. Ebből látható, hogy a pilóta többet próbálkozott termikfogással, mint siklással. A logger által kiírt, és a pontokhoz rendelt magasság a tengerszint feletti magasságot jelenti, tehát a leszállásnál megjelölt 97 m magasságot minden esetben le kell vonni a feljegyzett magasságból. Ebből egyértelműen megállapítható, hogy a pilóta még 125 m magasságban is termiket próbált fogni, amely kereső spirált valóban 23 méter terep feletti magasságban fejezte be. Ebből valóban kitűnik, hogy itt már semmiféle lehetősége nem volt a leszállóhely keresésére vagy kiválasztására, ezért kénytelen volt az előtte lévő kertben egészen kis elhajlással behelyezkedve letenni a repülőgépet. A számára szerencsétlenül elhelyezkedő akadály miatt pedig a gépsérülés már elkerülhetetlen volt.

Annyit még meg kell jegyezni a külső szemlélők számára, hogy a 4/4-es lapon a zölddel jelölt részek jelentik az emelést, és a szabálytalan háromszögek és négyszögek pedig spirálokat, amelyek azért jelennek meg ilyen rajzolatban, mert a logger nem folyamatosan, hanem csak időközben (bár ez elég kicsiny) rögzíti az adatokat és a köztes szakaszokat pedig egyenesekkel helyettesíti.

Arepülés utolsó 10 percének ábrázolása
