## **ZÁRÓJELENTÉS**

**A G92 Kereskedelmi Kft üzembentartásában lévő  
HA-ACM lajstromjelű Dornier Do28G92 típusú repülőgép  
2003 június 28-án 0748 UTC-kor bekövetkezett  
repülőeseményéről**

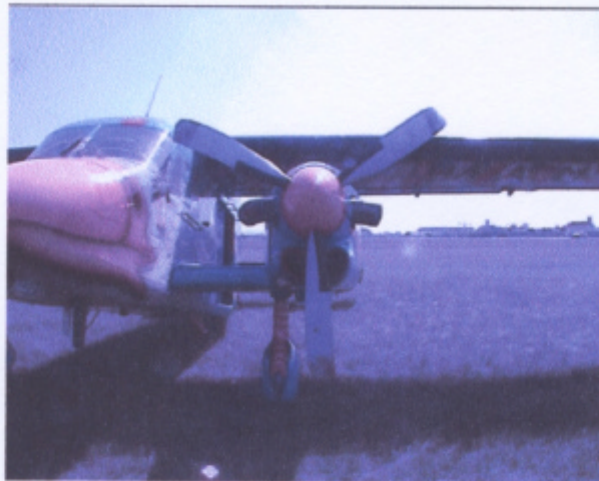
- Mindkét légcsvart összes lapátja deformálódott, elhajlott, az agy belső sérüléseinek megállapítása a gyártó (AVIA) feladata;
- Mindkét hajtómű – a hirtelen leállítás miatt – belső szerkezeti sérüléseket szenvedhetett, a sérülések fokának megállapítása a gyártó (WALTER Engine, Prague) feladata;
- A törzs orr-részének jobb oldala a légcsvart által a földbevágáskor felvert kő- és földdarabok miatt felületi sérüléseket szenvedett főleg a kompozit anyagú felületeken.

1.kép A sérült bal oldali légcsavar

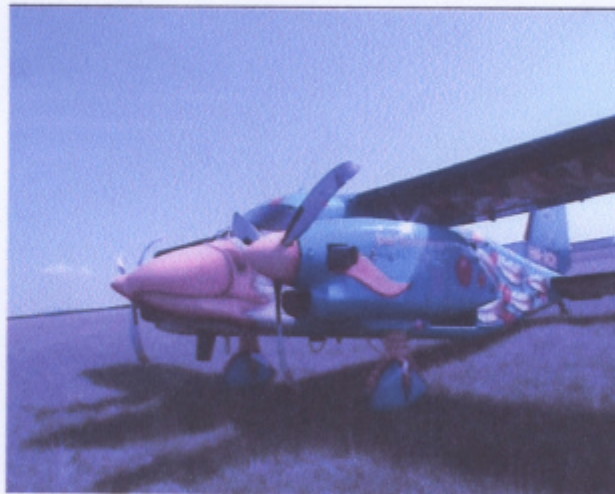
2.kép A sérült repülőgép

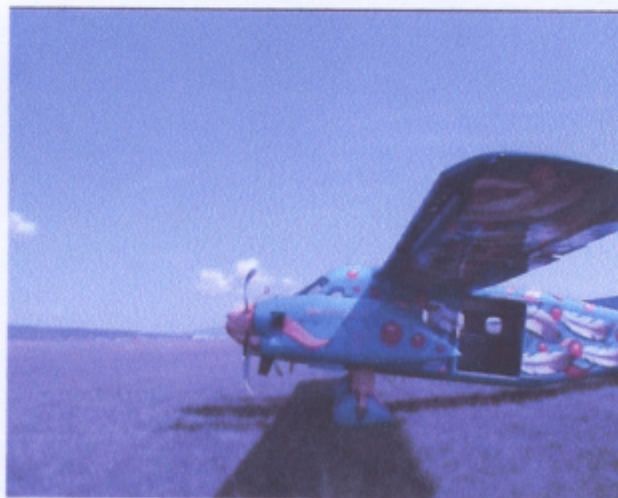
A földbe csapó légcsavarlapátok a törzs orr-rész bal alsó oldalára föld és kődarabokat felcsapva enyhe felületi sérüléseket okoztak a fém és üvegszálas műanyag elemeken.

3.kép A sérült repülőgép balról

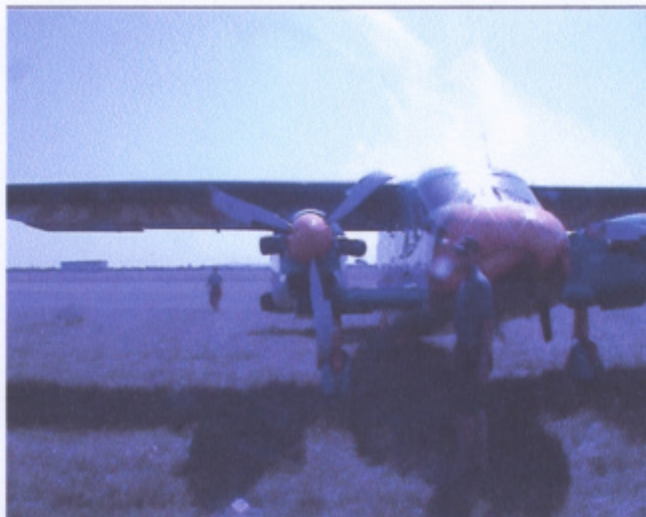
4.kép A jobb oldali légcsonny

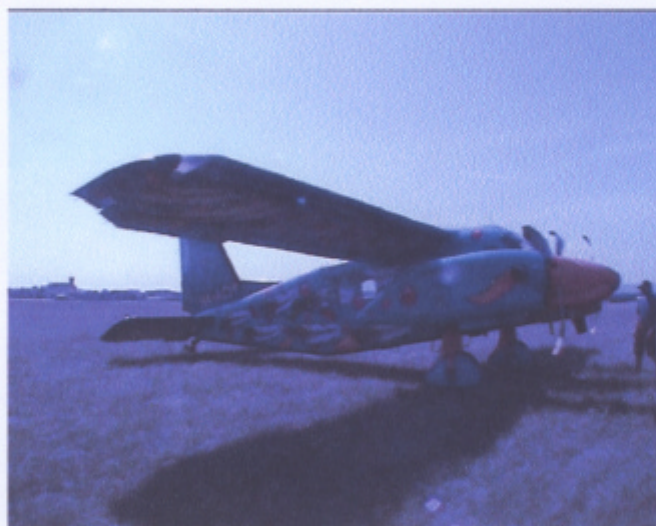
5.kép A sérült repülőgép jobbról
