### **ZÁRÓJELENTÉS**

**202/2003 sorszámú**

### **LÉGIKÖZLEKEDÉSI FÖLDI ESEMÉNY**

**HA-ANK – /HA-LAO/: lajstromjel  
AN-2 - /L-410/: típusú repülőgép**

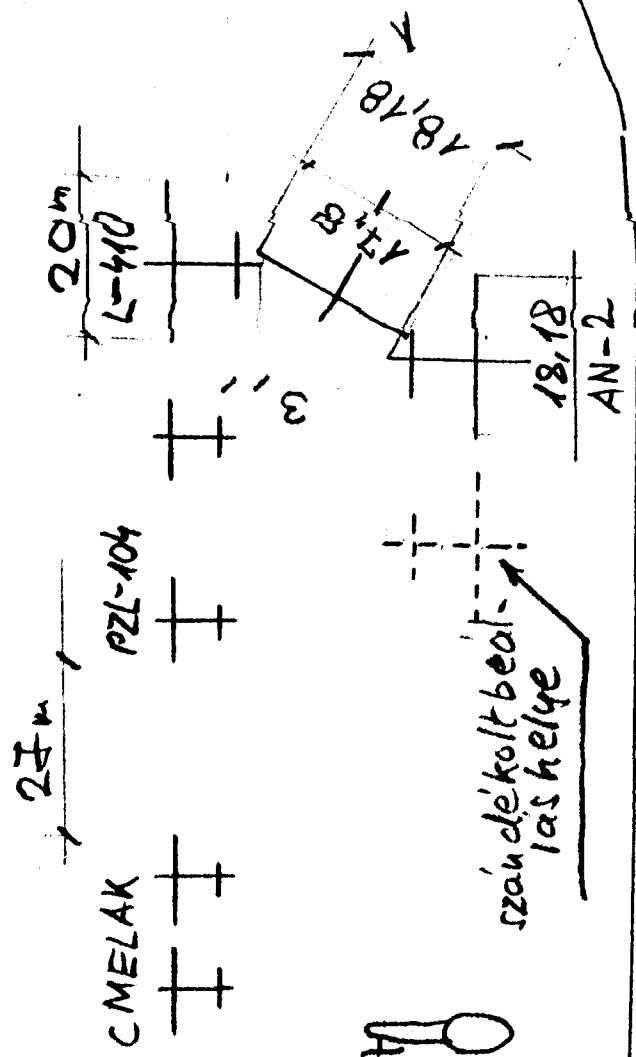
3. n. melléklet

A helyszínrajzból (3 sz. melléklet) egyértelműen kiderül, hogy a guruláskor ragyogóan kiválasztották a középhelyzetet, azonban 20-20 cm hiányzott a két gép közötti távolságból (17,8 m) a feszítávhoz képest (18,18 m). Az is látható, hogy a Cmelak és Wilga (PZL-104) közötti távolság bőven elegendő lett volna a beguruláshoz (27 m). Közismert az is a szakmában, hogy az AN-2 típus guruláskor érzékeny az erősebb oldalszélre, a viszonylag nagy oldalfelülete miatt. Ezért ebben a helyzetben is csak úgy lehetett gurulni (teljes jobb 6 m/sec erősségű oldalszél), hogy a pilóta gurulás közben balra belépve fékez, minthogy a gépen nincs farokkerék rögzítés.

A helyszínrajzból azonban az is kiderül, hogy a két parkolósorban lévő gépek közötti távolság 19,8 m, amely biztonságosan elegendő a fenti csoportosításban említett „kisgépek” számára történő guruláshoz, az AN-2 típusnál ehhez már fokozott figyelem és óvatosság szükséges, az L-410 típus pedig már nem képes itt gurulni. Továbbá az is kiderül, hogy az L-410 típust úgy állították be a várakozási vonalba, hogy az még ezt a távolságot sem biztosította. Amennyiben a HA-LAO nem lóg ki a sorból (mármint befele), akkor szintén elegendő lett volna a távolság a két gép közötti átguruláshoz. Itt megint felmerül az örök probléma, miszerint a repülőterek fenntartásához, illetve a repülés megfelelő menedzseléséhez anyagi, személyi feltételek és jogszabályok is hiányoznak.

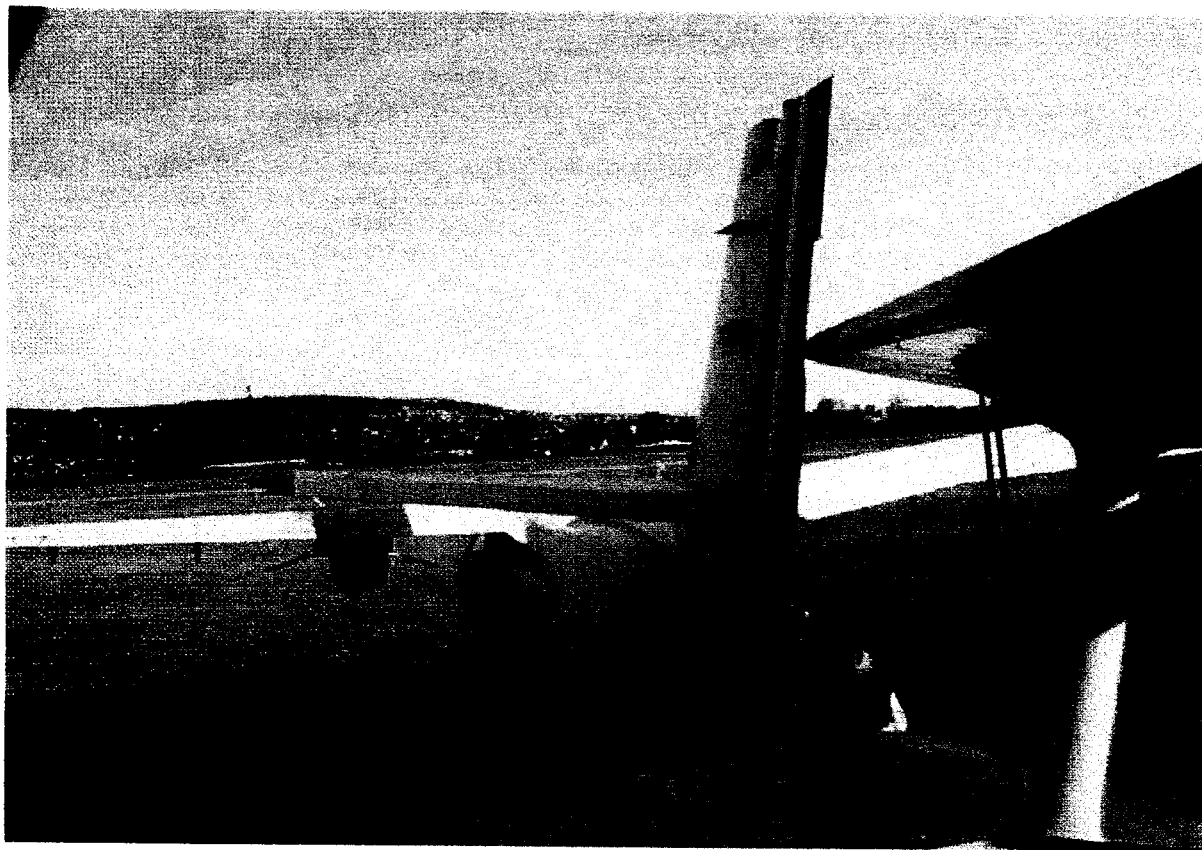
Dscn 2780

**1.3.A légi jármű rongálódás:** AN-2 szárnyvégtől 20 cm-re befelé, jelentéktelen horpadás.

**1.4.Egyéb kár:** Az L-410 oldalkormány trimmje közepén behajlott, deformálódott, oldalkormány kilépő éle egy helyen meggyűrődött.
