ZÁRÓJELENTÉS

221/2003/T

Légiközlekedési esemény

Az esemény helyszíne:	Óbuda, Tsz Lupa-szigeti bányató
Az esemény időpontja:	2003. szeptember 27., 19:00 óra LT
A légi jármű	
típusa:	Nova X-Ray segédmotoros siklóernyő
azonosító jele:	XC 380

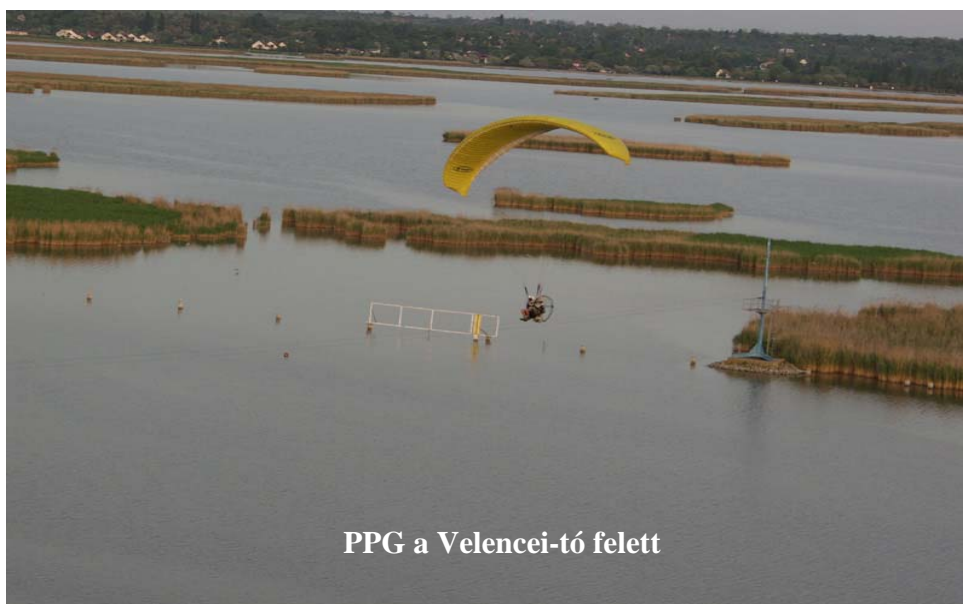
A baleset oka: indokolatlan kockázatvállalás. A pilóta elmondása szerint a vizsgált eset egyedi, a pilóta kivételes, nem rendszeres cselekedete volt. Az elektronikus média szerint azonban úgy tűnik, hogy hasonló esetek a hazai PPG repülők között gyakoriak lehetnek. Az alábbi kép egy a PPG repülést népszerűsítő hazai honlapon lelhető fel:

PPG a Velencei-tó felett

A segédmotorokat tömegesen alkalmazó sárkányrepülők és ultrakönnyű repülők légiüzemeltetési alapszabálya szerint "**a segédmotor bármikor leállhat**, ezért segédmotoros légi járművekkel csak úgy szabad közlekedni, hogy alkalmi leszállóhely a repülési pálya minden egyes pontjáról elérhető legyen." Vagyis mély víz felett alacsonyban repülve a veszély forrása nem a motor, hanem az ember, aki repülése számára a veszélyes repülési viszonyokat megteremtette. A PPG repülések szabályzatának jelenleg készülő módosításai - az ME-715 eljárási utasítás teljessé tétele révén - ezt a légiüzemeltetési alapszabályt is tartalmazni fogják.
