ZÁRÓJELENTÉS-TERVEZET

121/2004 sorszámú LÉGIKÖZLEKEDÉSI ESEMÉNY

**Ha-5053: lajstromjelű
KA-7: típusú vitorlázó repülőgép**

LÉGIKÖZLEKEDÉSI ESEMÉNY ZÁRÓJELENTÉS-TERVEZET

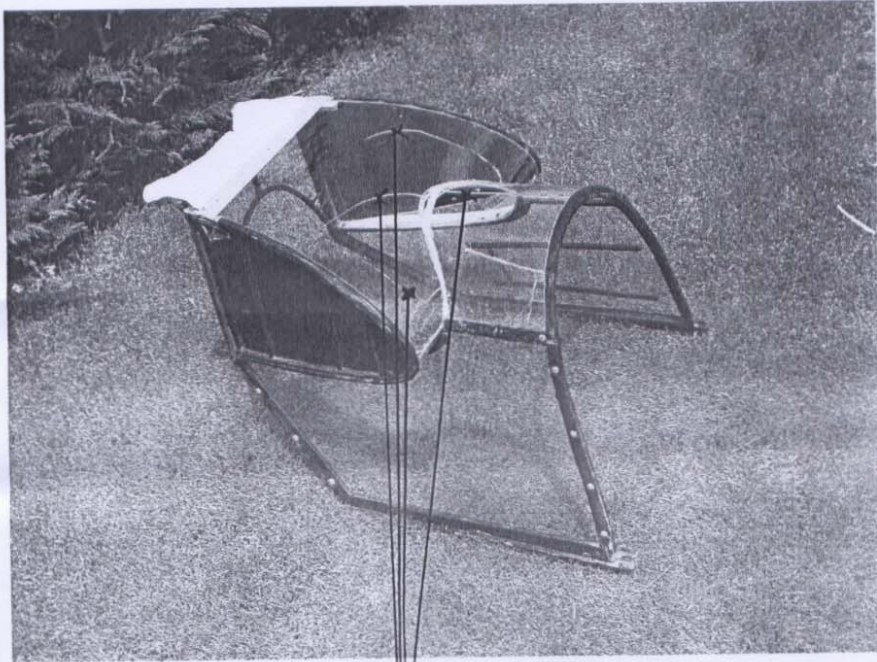
dsc09305 (1280x960x24b jpeg)

1.3.A légi jármű rongálódás: a már előzőleg is ragasztott kabintető plexiben az ütközés helyétől 4 irányban kiinduló repedések keletkeztek.

A KB szerint az eset azért következett be, mert az oktató nem feszítette meg a megfelelő módon a bekötő hevedereket, és mindezek mellett nem megfelelő tartásban, hanem kissé előrehajtott testhelyzetben volt a gurulási fázisban, a fényképen is látható repedések kiindulási helye alapján.

Repedések

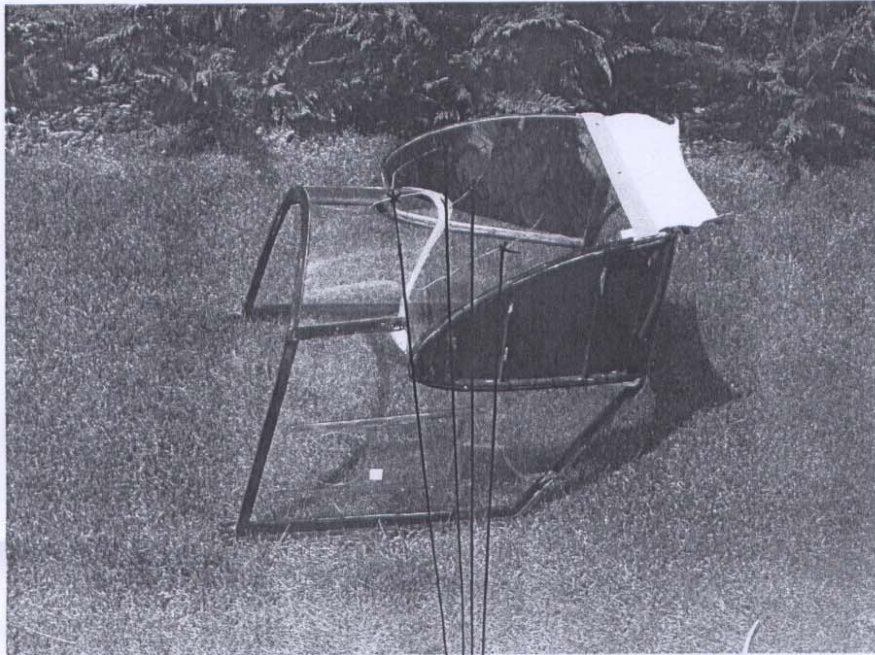
dsc09304 (1280x960x24b jpeg)

Repedések
