ZÁRÓJELENTÉS

151/2004 ny. sz.

SÚLYOS REPÜLŐESEMÉNY

DLH639 és a TN320 hívójelű
A340, illetve Mig-29 típusú repülőgépek

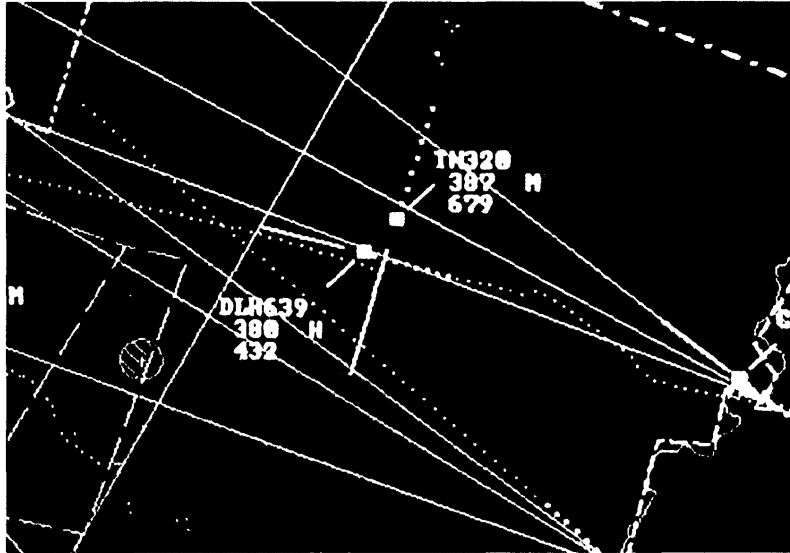
A két légi jármű között a legkisebb távolság 3,2 NM (5,47 km) volt, mikor a TN320-as légi jármű keresztezte a 38700 lábat, a DLH639-es, pedig tartotta a 38000 lábat azaz FL380-at (lásd az alábbi fényképet).

fényképfelvétel a radarképről a kritikus időpontban

A két légi jármű között 08:48:18: időpontban állt elő a kritikus közelség, vagyis még a vészhelyzeti kód állítása előtt. A TN320-as 38700 lábon (11803 méteren) a DLH639-es pedig 38000 lábon (11590 méteren) haladt, és köztük a távolság 3,2 NM (5,47 km) volt. Az elkülönítési minimum függőlegesen 2000 láb (600 méter), és vízszintesen, pedig 5NM (9,2 km).
