*Jak-18T típusú HA-YAD*

2004-227 sz. repülőesem

REPÜLŐBALESET / ESEMÉNY  
**SZAKMAI VIZSGÁLAT**  
ZÁRÓJELENTÉS-TERVEZET

Az eset kategóriája: *Repülőesemény (INCIDENT) (13/2000. (V.31.) KHVM-HM-EÜM c. r. 50. § 4.)*

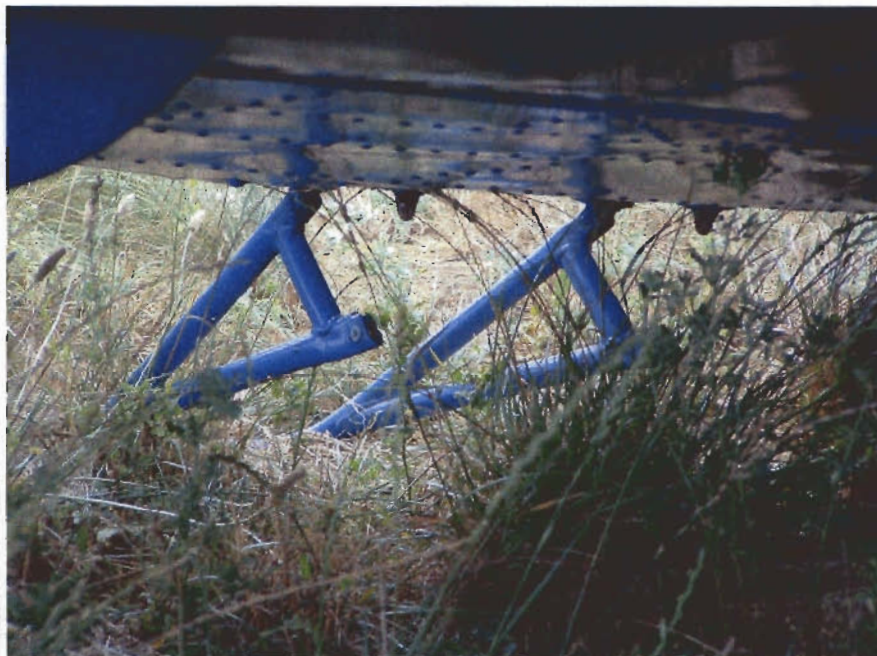
1.

Baloldali fellépő  
mellső bekötésének  
vasalás kiszakadása  
tőben.

A sérülések javíthatósága: *A karbantartói jogosultság keretei között valamennyi javítható.*

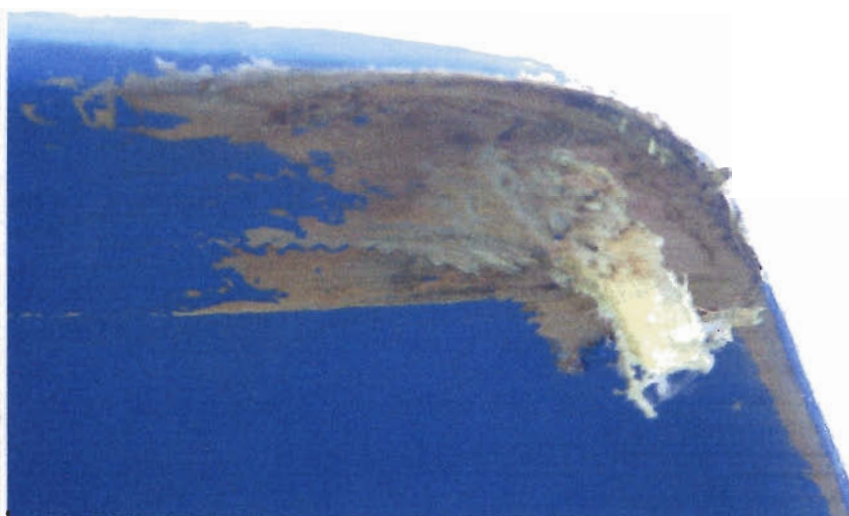
2.

Törővég és a  
csűrő végrész talajjal  
való súrlódástól szár-  
mazó sérülése.

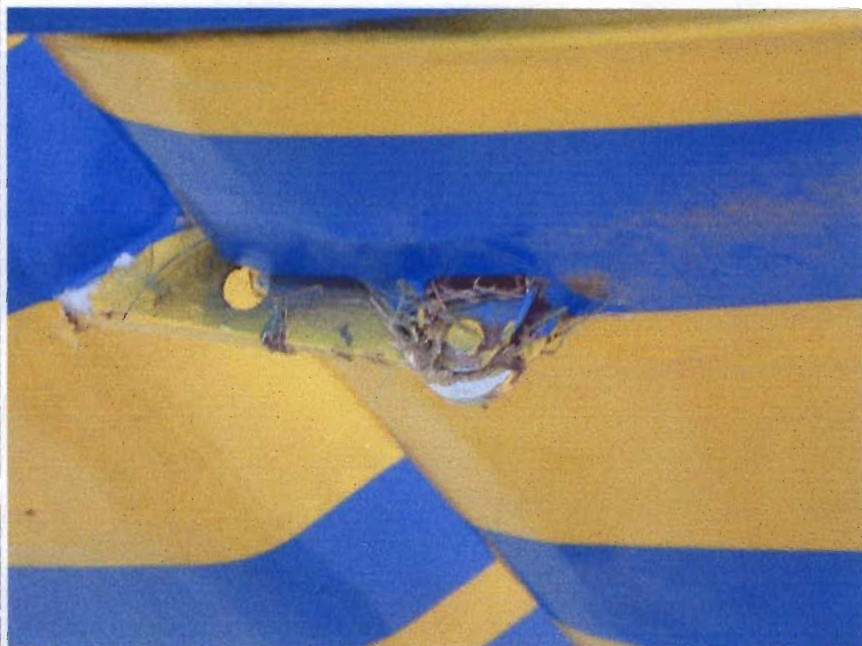
3.

Csűrő mozgatás  
deformációs sérülése

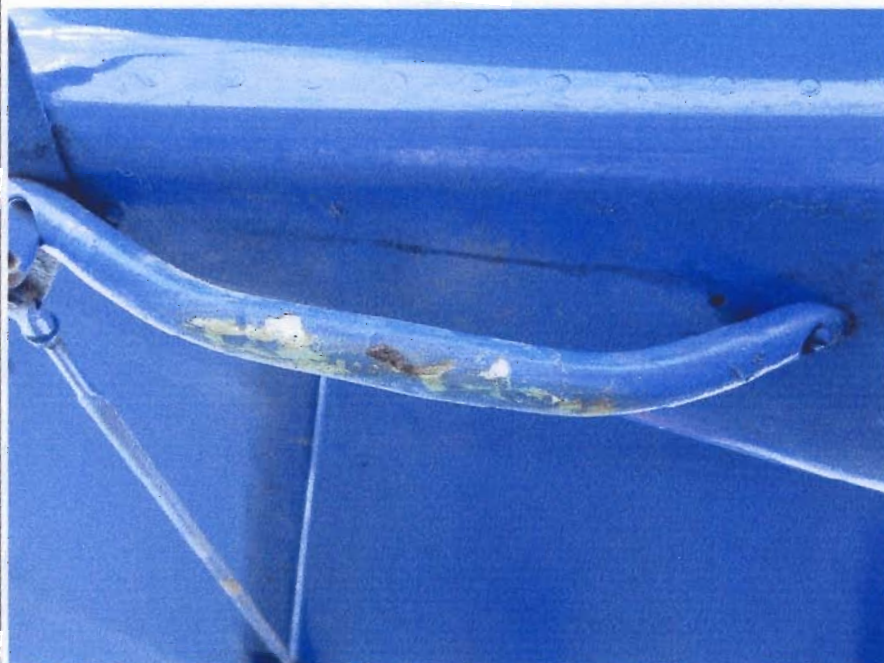
4.

Nyűgöző csomópont  
csövének enyhe  
horpadása.

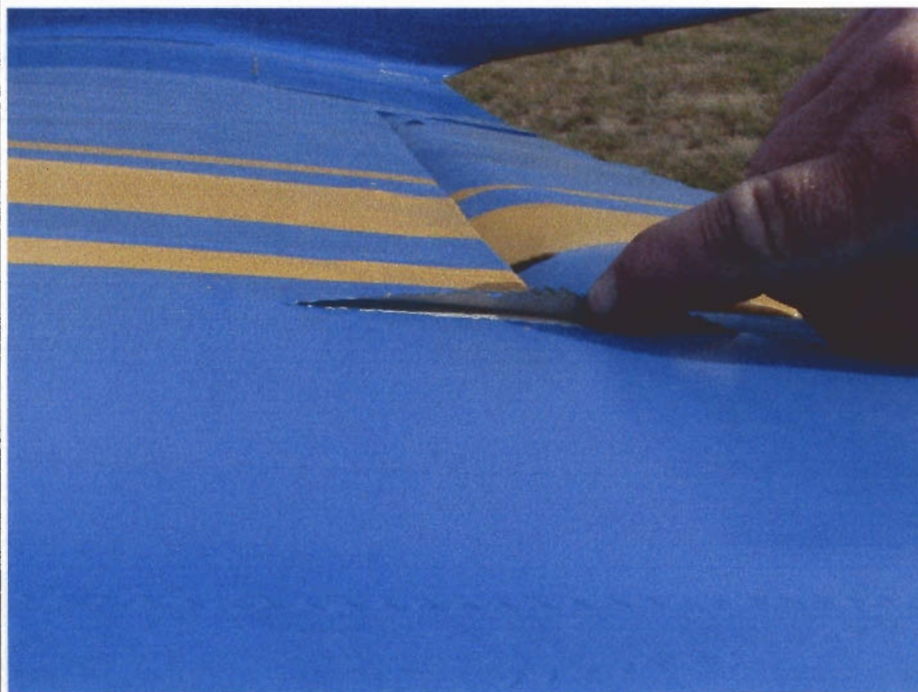
5.

Vászon borítás  
 borda mentén való  
 felszakadása a  
 szárnyon.

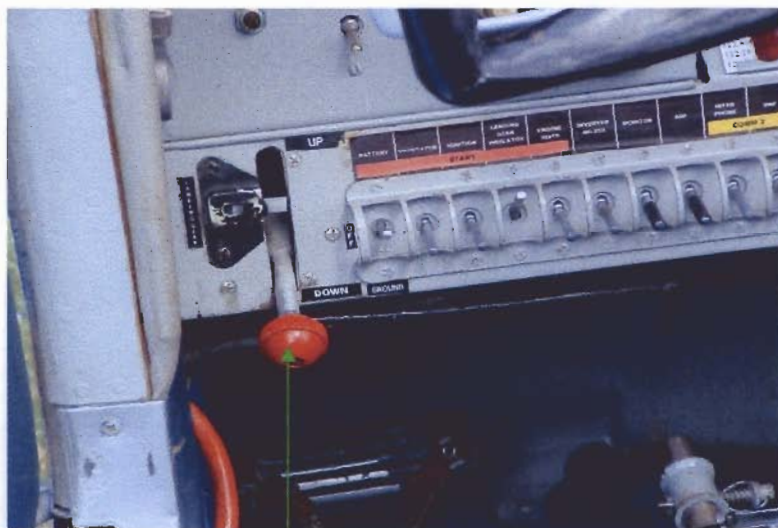
*Ellenőriztük:- a futómű működtető csap helyzetét: „Kinti”*

*futómű működtető csap vezérlő karja*

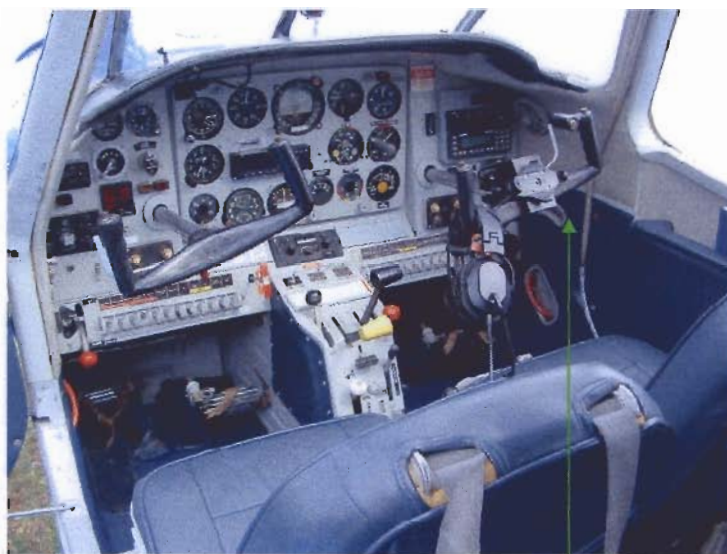
- *levegő csap helyzetét: „Nyitva”*

*levegő rendszer elzáró csapja*

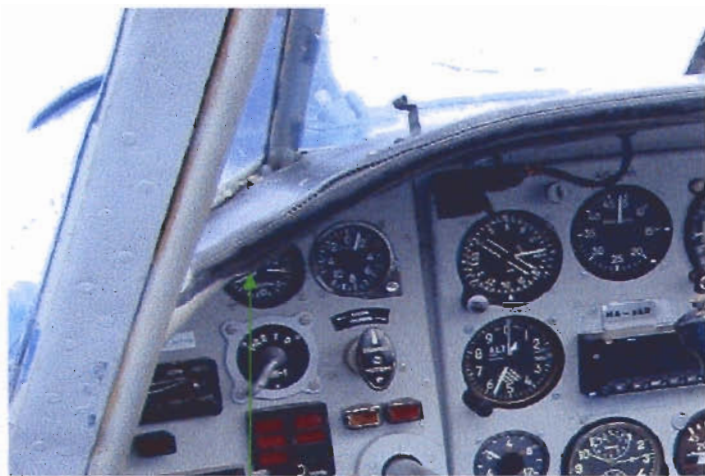
- *levegő rendszer feltöltöttségét: 45 bar*

*levegő rendszer kétmutatós nyomásmérője*

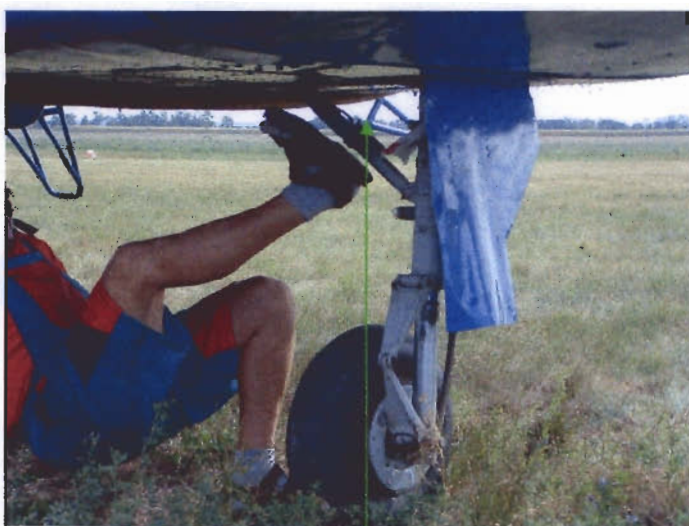
*kinematikai zár zárása a szárny felemelt állapotában*

*A zárat a szárny felemelt állapotában zárva a futómű-szár a továbbiakban külső mechanikai erőhatásra nem volt bezárható.*

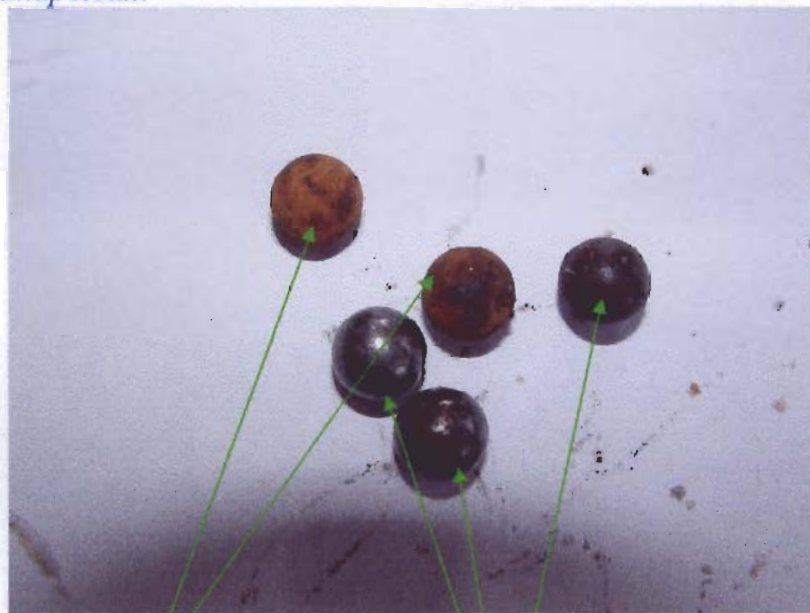
*a vizsgált munkahengerből származó helyzet záró golyók*

*más (hazai légkörben használt) munkahengerből származó helyzet záró golyók*

<b>ELEMZÉS IV.</b>	
	<p><i>Az erősen korrodált állapotú helyzet záró golyók képtelenek voltak a pneumatikus zár létrehozására. Feltételezhető, hogy a tömitő karmantyú palást felületének végső felszakadása a leszállást megelőző futómű nyitás dinamikus nyomásnövekedésének hatására következett be. Ez egyrészt azt eredményezte, hogy a nyomás a kifelé mozgó hengertérben jelentősen lecsökkenhetett. Ezzel együtt nem tudta a dugattyú-rúd olyan mértékig kimozgatni a futómű szárát, hogy a kinematikai zár rögzítsen. Amikor a nyomáscsökkenés (a kigurulás végére) olyan mértékűvé vált, hogy az már képtelen volt megtartani a futómű szár terhelését a futómű elkezdett becsukódni. A szárnyvég és a most már nem tökéletesen gördülő baloldali futómű-kerék súrlódó ereje a repülőgépet kitérítette eredeti, pályairányú mozgásából. Miután a mozgási energia elfogyott, a repülőgép a futópálya szélén megállt.</i></p>
<p><b>Az eset közvetett oka: :</b></p>	<p>megállapítható <input type="checkbox"/> feltételezhető <input checked="" type="checkbox"/> nem állapítható meg <input type="checkbox"/> további vizsgálat szükséges <input type="checkbox"/></p> <p><i>A záró golyók erősen korrodált állapota visszavezethető a párás tengeri levegőben (Nagy Britannia) történő üzemeltetésre. A tömitő karmantyú palástjának felszakadása anyaghibából származó idő előtti elöregedésre vezethető vissza.</i></p>

*Bizottság javasolja, hogy a levegő rendszer elemeinek szilikon olajjal történő ápolása repült időtől és működési ciklustól függetlenül negyed-évente történjen meg. A fűtőmű működtető munkahengerek 2 évente kerüljenek szétszerelésre a záró golyók és tömitő karmantyúk állapotának ellenőrzése céljából.*

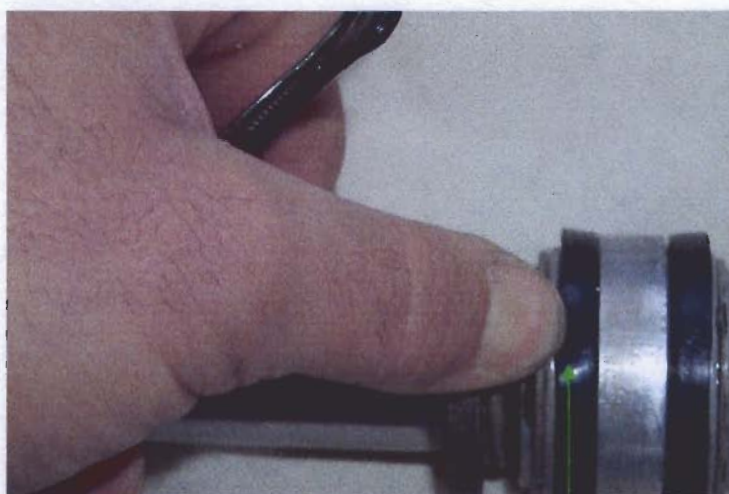
*tömítő karmantyú palástirányú repedése*
