ZÁRÓJELENTÉS

253/2004
Repülésemény

Incident
Budapest, Hungary, 12 SEP 2004
Airbus A-320, HA-LPC

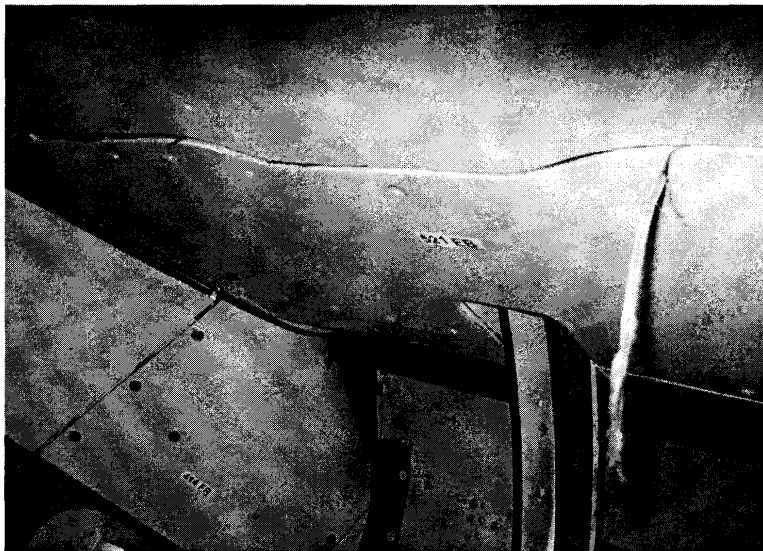
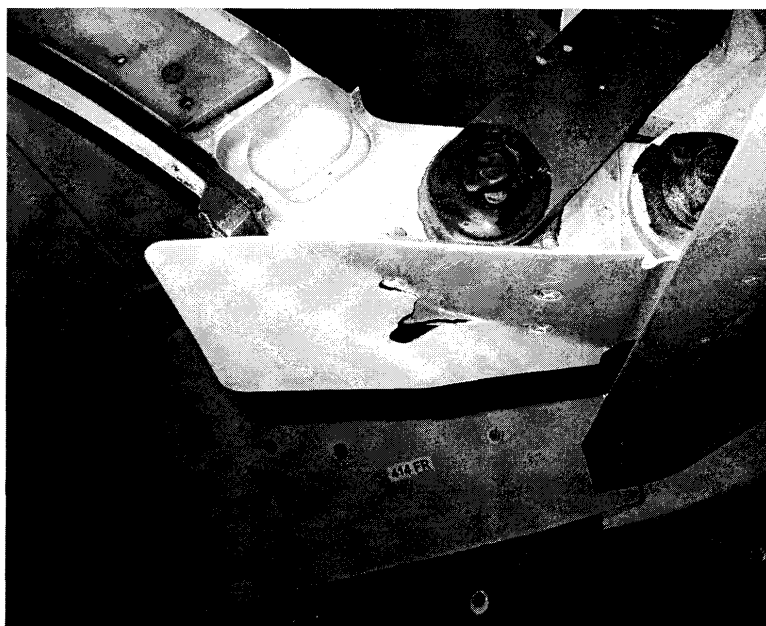
A Wizz Air szerződött karbantartó szervezete, az LHT műszaki személyzete a Daily Check során észrevette, hogy a bal szárny alsó felületén az 521EB panel (lásd 1. számú Melléklet) rendellenes helyzetben van, kissé lelóg, az alsó tömitése részben levált és kilóg, valamint a No. 4 orrsegédszárny sínjének áramvonalazó lemeze deformálódott. Az állapotot az alábbi fényképfelvételeken rögzítették:

Hasonló esetek már több üzemeltetőnél is előfordultak, melyeket - az AIRBUS 57.41.00.006. számú Technical Follow Up (2. számú Melléklet) megállapítása szerint - a felerősítés részét képező alátétek és távtartók kopása, valamint a hajtómű pylon körüli leválások által gerjesztett rázkódás okozta. Az érintett alkatrészek ellenőrzésére az AIRBUS kiadta az SB A320-57-1152 Rev2, módosítására pedig az SB A320-57-1153 Rev1. számú szervizbülletint. A WIZZ Air szerződött karbantartó partnere a LHT mérnökszolgálat az SB A320-57-1152 Rev2 szervizbülletin vonatkozásában kiadta a 3. számú Melléklet szerinti 0453510 számú Engineering Coordination Sheet-et. Az esemény után a WIZZ Air jóváhagyta a hivatkozott ECOS-t azzal a kitételrel, hogy az ellenőrzés ismétlésének ciklusa 2C-ről 1C-re emelkedjen. Az SB A320-57-1153 Rev1. számú szervizbülletin végrehajtásának szükségességéről az ellenőrzések eredményének ismeretében születik döntés.

A "Left wing leak" ECAM üzenetet a bal szárny belépőél fűtő csővezeték kifújását jelző Leak Detector Loop sérülése okozta. A Detector Loop sérülését az 521EB panelt felerősítő alátétek és távtartók kopása és a hajtómű pylon körüli leválások által gerjesztett rázkódás következtében eltört P/N D5744360001800 Landing Assy (AES IPC 57-41-05-36C Item 310B) egy darabja okozta, mely a testvezetékén lógva felcsavarodott az orrsegédszárny transzmisszió tengelyére és a szárny mellső főtartójának nekifeszülve megsértette a #1 generátor nagyáramú kábelét és a belépőél fűtő csővezeték kifújását jelző Leak Detector Loop-ot.

A LHT kicserélte a sérült Leak Detector Loop-ot, a #1 Generátor vezetékét pedig az ESPM (Electrical Standard Practices Manual) 20-53-21 Page 5-8 és 20-43-11 Page 14-16 részeiben leírt módon megjavította. Lecserélésre került a #4 orrsegédszárny sín áramvonalazó lemeze és az 521EB panel rögzítő is.

1. Az 521EB panel érintett alkatrészei egyszeri ellenőrzése a teljes Wizz Air repülőgépparkra vonatkozóan „soronkövetkező A Check” határidővel.
2. Az 521EB panel érintett alkatrészei tervezett ellenőrzésének bevezetését 1C karbantartási ciklusidővel.
3. A fenti jelentés tartalmának ismertetését az érintett személyzet számára.

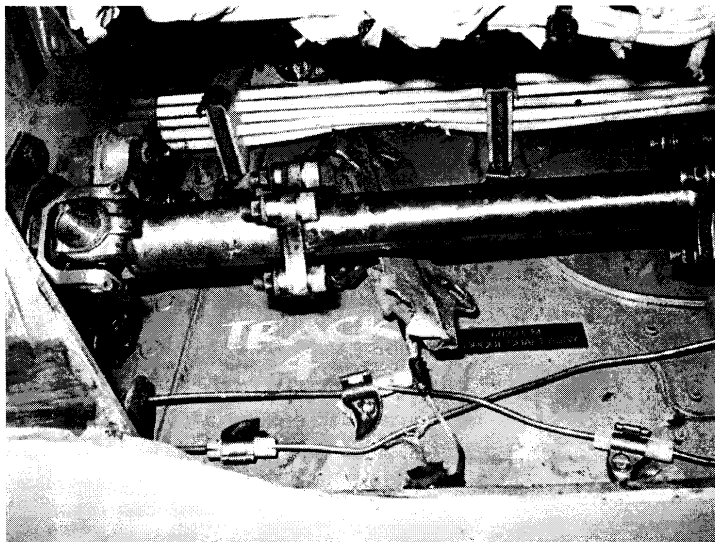
Az 521EB panel leszerelése után azt tapasztalták, hogy a panelt a szárnyvég felőli végén felerősítő mellső P/N D57443528-204C Bracket (AES IPC 57-41-05-63B1 Item 100) és hátsó P/N D5744360001800 Landing Assy (AES IPC 57-41-05-36C Item 310B) eltörtek, utóbbi egy darabja a testvezetékén lógva felcsavarodott az orrsegédszárny transzmisszió tengelyére és a szárny mellső főtartójának nekifeszülve megsértette az #1 generátor nagyáramú kábelét és a belépőél fűtő csővezeték kifűjását jelző Leak Detector Loop-ot az alábbi fényképfelvételen látható módon.

A LHT szakemberei elvégezték a belépőél fűtés csővezetékének kifűjásellenőrzését, rendellenességet nem tapasztaltak. Az ECAM üzenetet a csővezeték kifűjását jelző Leak Detector Loop sérülése okozta.
