## ZÁRÓJELENTÉS

004/2005

Az esemény kategóriája: légiközlekedési baleset

Légijármű típusa, lajstromjele: Hughes 269C : HA-MSL

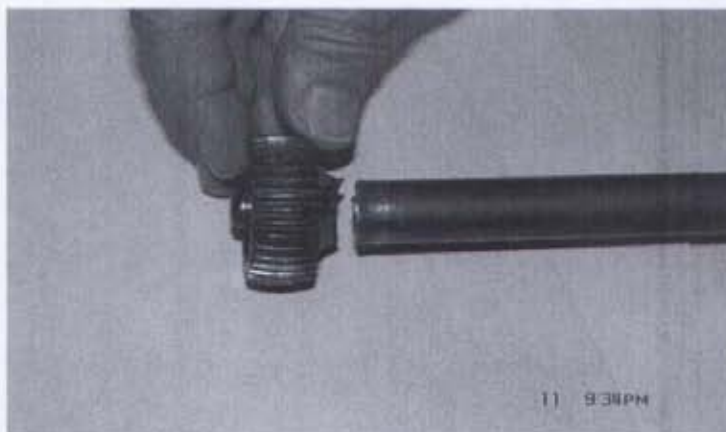
A 269A 5559 cikkszámú bordástengely repülés közben váratlanul eltört. A tengelyt a rajta található vibroirón jelölés szerint 1990. 10. 22-én gyártották. A gépokmányok szerint a helikopter 1993-ban került Magyarországra, illetve kapott magyar lajstromjelet (1993. 04. 20-án). A KSzB rendelkezésére álló magyar gépokmányok átvizsgálása során nem lehetett behatárolni, hogy az esetben érintett tengelyt a helikopterbe mikor építették be. Valószínű az, hogy a tengelyt még 1993 előtt építették be a légijárműbe. A gyártó a tengely üzemidejét 6000 órában határozta meg. Az esetben érintett tengely a légijármű üzemi napló, illetve a gépet karbantartó Kft. „AIRCRAFT STATUS” lapján szereplő adatok szerint 2004. 11. 16-ig **1791 óra 33 percet** üzemelt.

Felvétel a tengely töréséről.

A képen látható tengely a hengeres szakasz és a fogaskerék tölcésrszerű homlokfelületének találkozásánál a tengelyvonalra csaknem merőlegesen eltört. A letört fogaskerék fogai épek, a fogpalástokon a normális használatból következő kopási nyomokkal. A fogaskerék és a tengely valójában egy bordástengelynek tekinthető és annak megfelelően működik, tehát a fogak (bordák) nem legördüléssel adják át a forgást, a nyomatékot, hanem valamennyi fog és az agy hornyainak egyidejű érintkezésével. A törési felület négy jól elhatárolható szakaszra bontható.

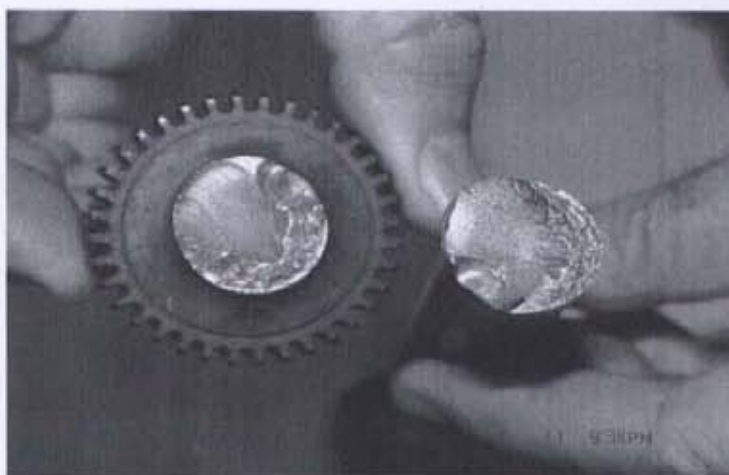
A fáradásos törésről készült felvétel.

A felkért műszaki szakértő a fenti felvételtől az alábbi törés-mozzanatokra következtet:

"A kezdeti fáradásos repedésterjedés területét egy kiemelkedés határolja, ami egy nyugalmi szakasz létezését bizonyítja. Ezen látszik a második nagyobb fáradásos felület. A tengely elcsavarodással vált szét, lesodorva a még érintkező szomszédos kristálycsúcsokat. A fáradásos törési felület tagoltsága, a több részfelület alapján arra lehet következtetni, hogy többször módosultak az üzemeltetés feltételei a fáradásos repedés terjedésének az időtartama alatt. Egy határozott berepedés, repedéskezdet és lassuló terjedést követően egy nyugalmi szakasz, azaz a repedésterjedés átmeneti leállása után a repedés viszonylag lassú továbbterjedése következett. Végül a kristályos töréssel és egy kis felületrész utolsó érintkezésével, a csavarodással és a kiemelkedő kristályok lesodrásával következett be a teljes szétválás." A szakértő a fáradás okát valamilyen túlterhelésben, valamilyen ismétlődő többletfeszültségben határozta meg (lásd 8 sz. melléklet).

A KSzB megállapította, hogy bár a vonatkozó gyártói bulletin vizuális ellenőrzést ír elő, a tengelyen létrejött fáradásos repedést szemrevételezéssel nem lehet érzékelni. A tengely kiépítése és visszaépítése több órás munkafeladat, mely speciális beállítást igényel. Ennek ellenére, ha rendellenes üzemmód következik be, vagy azt az üzemeltető személyzet észleli, akkor a tengely ellenőrzését soron kívül kellene elvégezni.
