ZÁRÓJELENTÉS 089/2005

SÚLYOS REPÜLŐESEMÉNY

HA-LNB lajstromjelű

Bombardier CL-600-2B19 típusú repülőgép

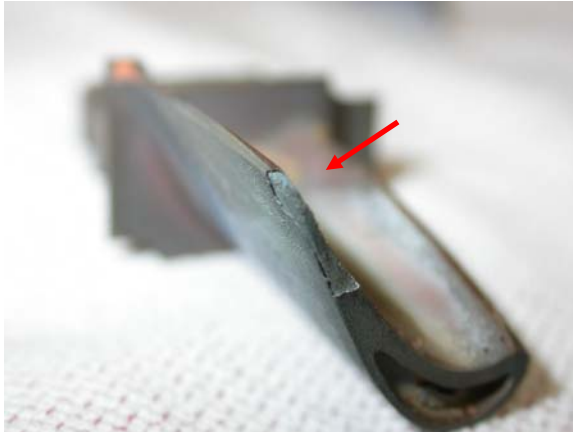
- Végrehajtották a meghibásodott L/H hajtómű boroszkópos ellenőrzését. Az ellenőrzés során az alábbiakat tapasztalták:
 - A nagynyomású turbina 1-es fokozat lapátjainak külső végén mindegyik lapáton anyaghiány van. Az anyaghiány mértéke kb. 3x3~5x5 mm-ek volt.

Results: HPT STG 1 Blades have been scrapped by GE without further investigation due to missing coating and material at rear tip area.

Fig. 1: HPT STG 1 blades

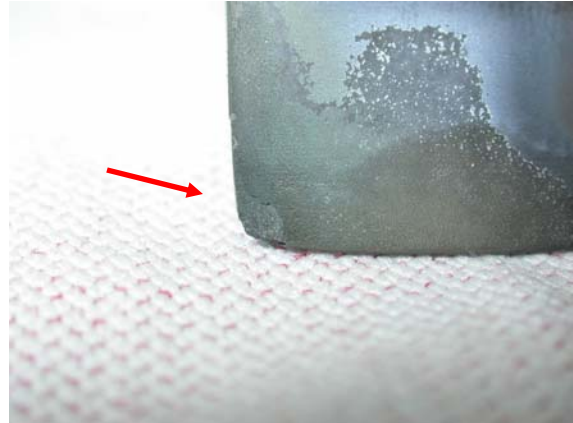
Fig. 2: HPT STG 1 blade

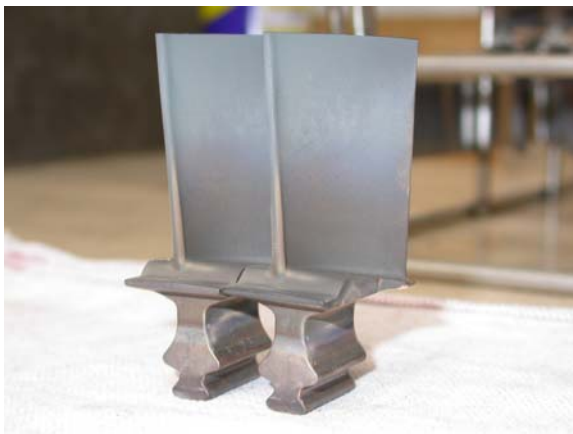
- c) HPT STG 2 blades have passed metallurgical analysis without metallurgical findings. The blades will be reused and no additional inspection of the LPT blades is necessary.

Fig. 3: HPT STG 2 Blade

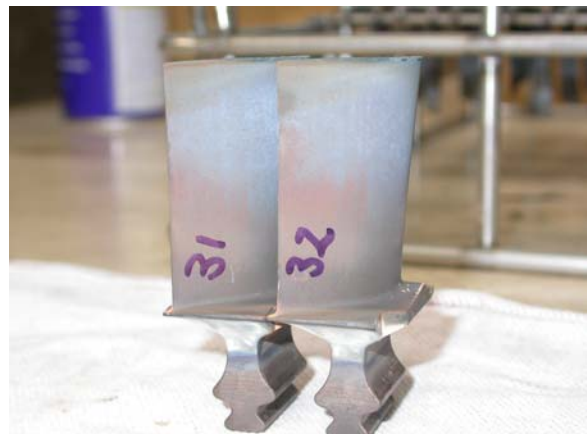
Fig. 4: HPT STG 2 Blade

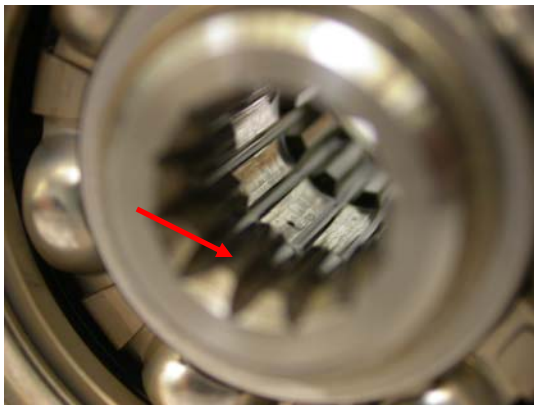
- a) The MFC and the MFP were removed. The MFC was found with 100% splinewear which disengaged the MFC offset drive from the MFP and caused the event. The control drive shaft shows heavy wear marks at the counterpart splines.

Fig. 5 Missing splines on MFC offset drive

Result: The spline wear was identified as the root cause for the event. MFC and MFP will be reinstalled.

A MALÉV Rt. tájékoztatása szerint a meghibásodott berendezést gyártó, saját költségére, a MALÉV CRJ repülőgépein kicserélte az MFC meghajtó tengelyét 2005. július 31-ig bezárólag.

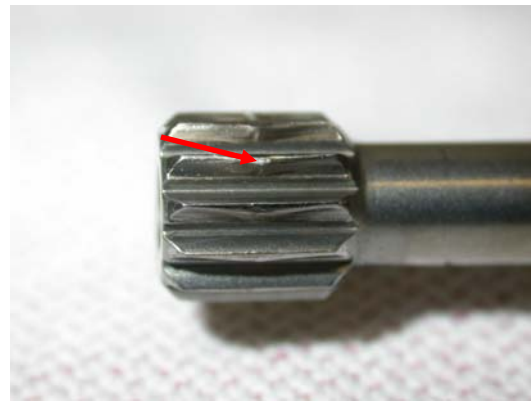
Fig. 6 Wear on control drive shaft spline

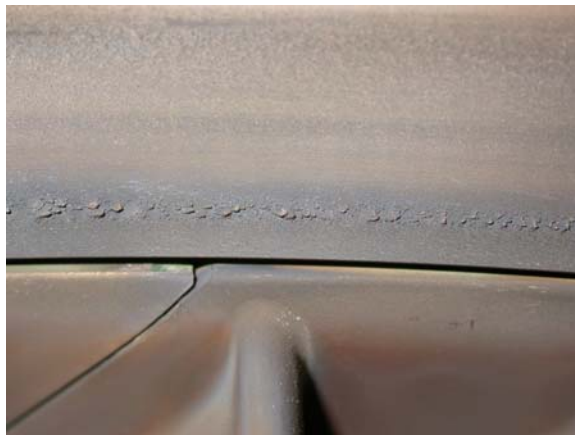
- A nagynyomású turbina 1-es fokozat lapátjainak élénél a köpenyen feltehetőleg a turbina lapátokról leváló anyag felkenődései találhatók.
 - A turbina terelő lapátokon sérülések és anyaghiányok láthatók.

Fig. 7 HPT STG 1 Shroud with build up material

- a) The combustor liner was found with missing coating and cracking at inner shell and wear on the swirler retainer lock tabs. Therefore it was send to repair.
- b) The N1 speed pickup was checked and found in serviceable condition. Nevertheless for installation it has two fits at the compressor front frame which are not in line and therefore the N1 speed pickup is twisted in itself to fit to the Compressor front frame.
- c) The HPT STG 1 shrouds were found with build up material. The material was identified as the missing coating from the HPT STG 1 blades. The high metal was removed and the shrouds will be reused.
