Közlekedésbiztonsági Szervezet

ZÁRÓJELENTÉS

166/2005

Légijármű típusa, lajstromjele: Ka-26 : HA-MZH

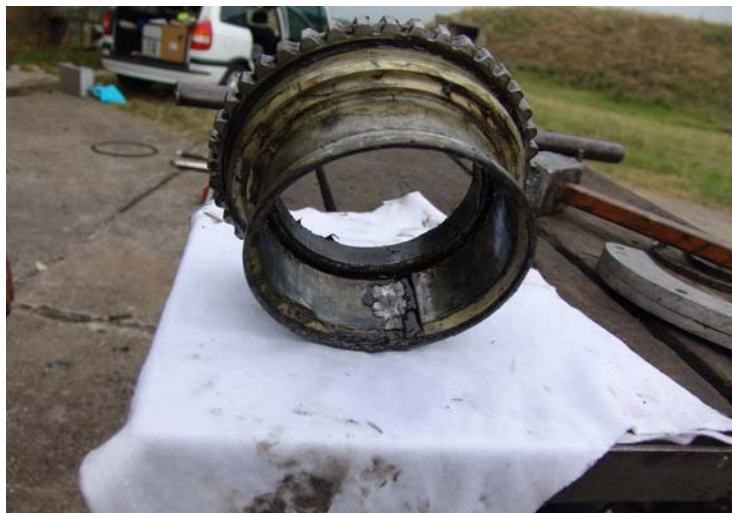
A tengelytámaszról és a retesz elnyíródásáról készült kép.

A tengelytámasz elmozdulását (retesz elnyíródását) a szakértői vizsgálat tárta fel. A szakértői véleményből idézve:

- A retesz elnyíródását mintegy „előkészítette„ az a tény, hogy a sok esetben dinamikus nyomatékátadás következtében a palást adott érintősíkjában 0,7-0,8 mm elcsúsztatásra, hidegalakításra, egy jellegzetes éldiszlokáció kialakulására került sor. Az ütközési nyomokból ítélve **ez nem egyetlen, nagy erőhatás eredménye, hanem sokszori kisebb-nagyobb ütközés következménye. A retesz nagyobbik részének a horonyból való kimozdulását követően nem szűnt meg a támasz és a tengely kapcsolata, hanem ez az ékes keresztmetszetű reteszdarab sok fordulaton át biztosította nyomatékátvitelt, a reteszhorony sérült szélétől mérve mintegy 12-15 mm távolságba beékelődve. Ezen a helyen a reteszdarab fészket munkált ki magának a működés során. Ezt követően, nyilván valamilyen nagyobb erőhatásra tovább csúszott a palástok között és rövidebb ideig, esetleg néhány fordulaton át átadta a nyomatékot.** A továbbmozgása felgyorsult és az előbbiekhöz hasonló „stabilizálódott” helyzetnek már nincs nyoma.

A leírtakat figyelembevéve feltételezhető, hogy a tengelytámasz nem üzemszerű terhelést kaphatott nem behatárolható időpontban az esetet megelőzően az üzemeltetése során.

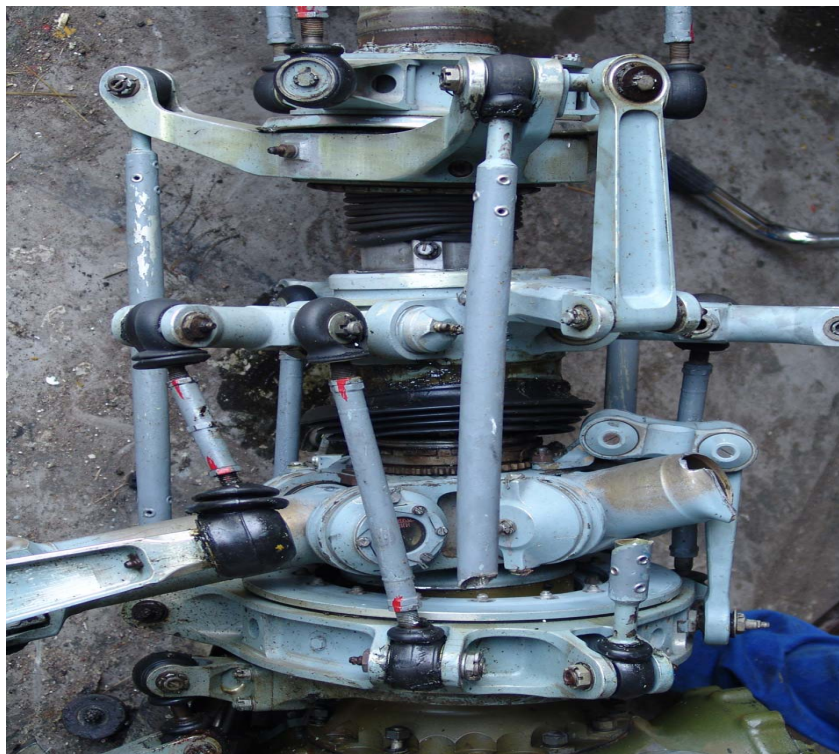
Visszatérve a rúdtörés „szakításra” következett be, melyet a szakértő a következőképpen írt le.

A törés a legbelsőbb szegecslyukból kiindulva a tengelyvonallal kb. 45°-os síkban következett be. A ferde törésvonal csaknem teljesen kristályos. A törési felület épsége, zömének sértetlensége azt bizonyította, hogy a törési felületek eltávolodtak egymástól, azaz szó szerint szétváltak. Ennek megfelelően **húzóerő érvényesült, azaz a cső elszakadt.**

A cső palástfelületén nincs semmiféle külsérelmi nyom, ami egy másik alkatrészszel való érintkezésből, netán ütéstől származna.

A cső teljes hosszában a szegecslyukakkal ellentétes irányban görbült. A görbülés mértéke 8-9 mm. Valószínű, hogy a görbülés a szegecsfurat hatásával magyarázható.

Felvétel az összekötő rudazat töréséről.
