ZÁRÓJELENTÉS

AGZKereskedelmiKftüzembentartásábanlév ő
HA-YDIlajstromjel űSMG -92TURBINEFINISTtípusú
repülőgép2005augusztus7 -én13:30LT -kor
Vercelli-ben(LILI)beköve tkezettrepül őeseményéről

sz. jelentés tervezet - a Polgári Légiközlekedés Biztonsági Szervezet
példánya

BUDAPEST
2005

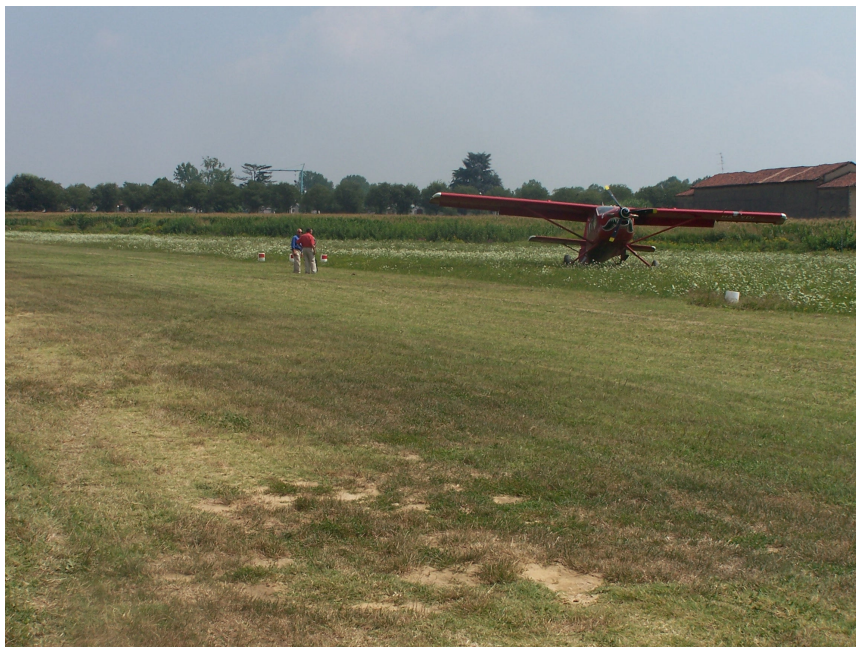
1.kép: Az esemény általános képe

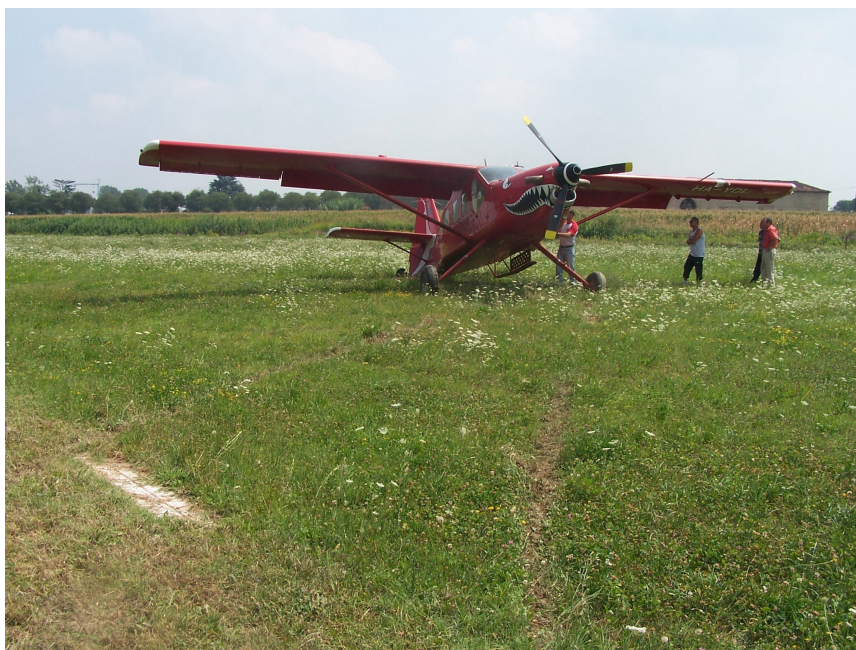
Brakes were not used and the "Beta" was gradually released (I used it at the moment of touchdown to cut the thrust), and the trajectory was in the middle of the runway and straight, as seen from the tracks on the surface.

After another 300 m, when at a low speed, the aircraft started to veer to the right; I immediately used left rudder to compensate, but with no effect; so I started to apply the left brake only, attempting to straighten it, but even this didn't work, even if, from the markings on the runway, the left brake was working and it was braking for at least 30 m (the radius of the turn didn't change at all, even with the left wheel braking);

2.kép: A repülőgép és a futók nyomai

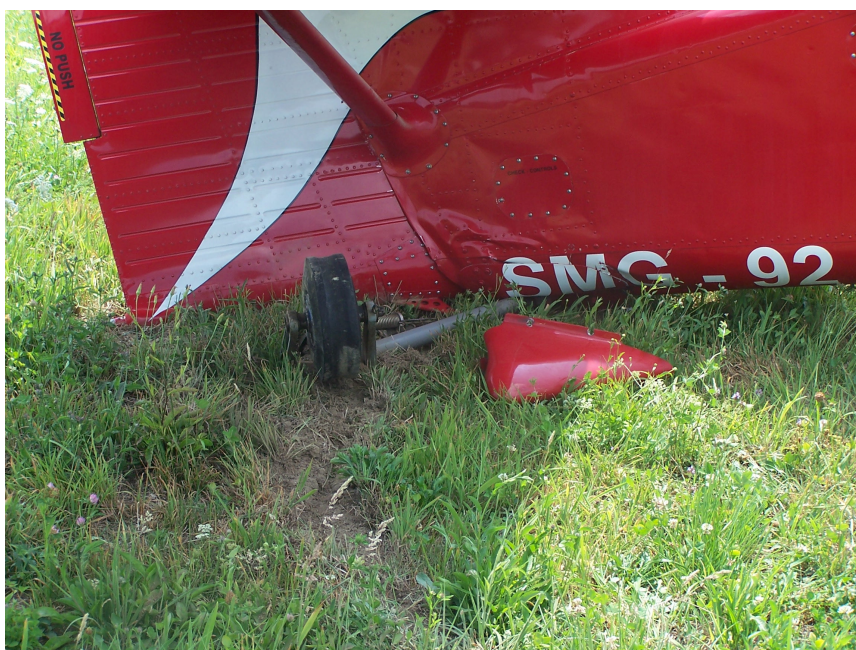
Az esemény során a repülőgép farokfutó szára a törzsből kiszakadt, roncsolva ezzel a törzs hátsó alsó rész szerkezetét, a bekötési csomópontot és a törzskereteket. A farokkerék villa a futószárról leszakadt

A bepördülés okozta sérülés jelentősen kisebb lehetett volna, ha a pályát elhagyva a pályaszegélytől (a helyszíni felvételek alapján) kb 5-8 m-re nem ütközik akadályba - egy betonszegélybe - a farokfutó. A betonszegély a repülőtér oldalbiztonsági sávján belül található, nem szabadna ott lennie, de mivel az esemény helyszínéül szolgáló repülőtér külföldön van, így a KSzB-nek hatáskörén kívül esik.

The attachment of the tailwheel leg to the airplane structure is ripped off;

the steering mechanism is damaged;

3.kép: A sérült farokfutó

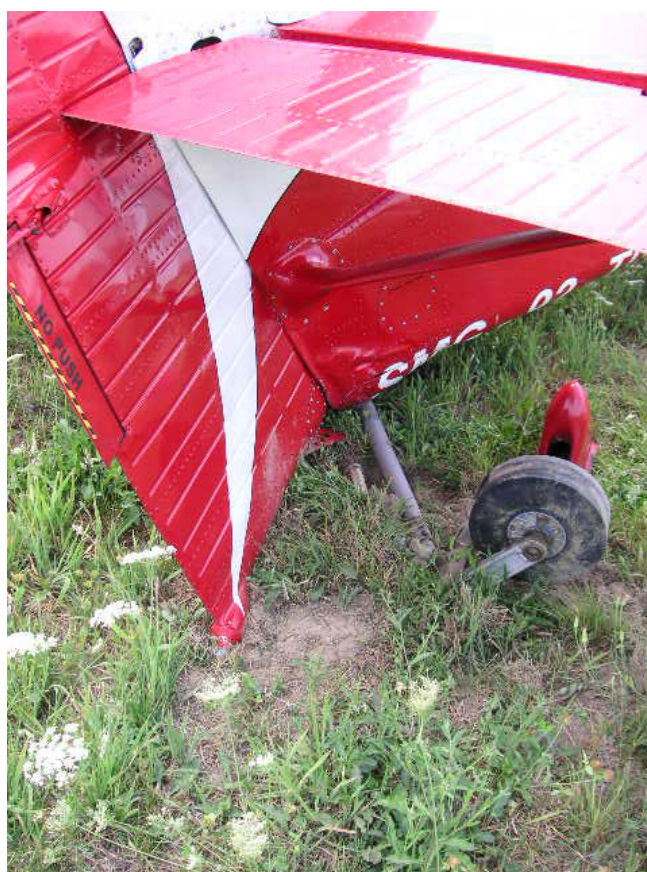
Az oldalkormány - miután a farokfutó kitörése miatt alsó része földet ért - a repülőgép oldalirányú csúszása miatt a jobb oldali magassági kormányoknak ütközött és sérült.

the right side of the rudder has a cut 5-10 cm long, caused by the elevator (but the elevator has no apparent damage); there's also a dent in the lower right section of the rudder;

4.kép: A sérült oldalkormány

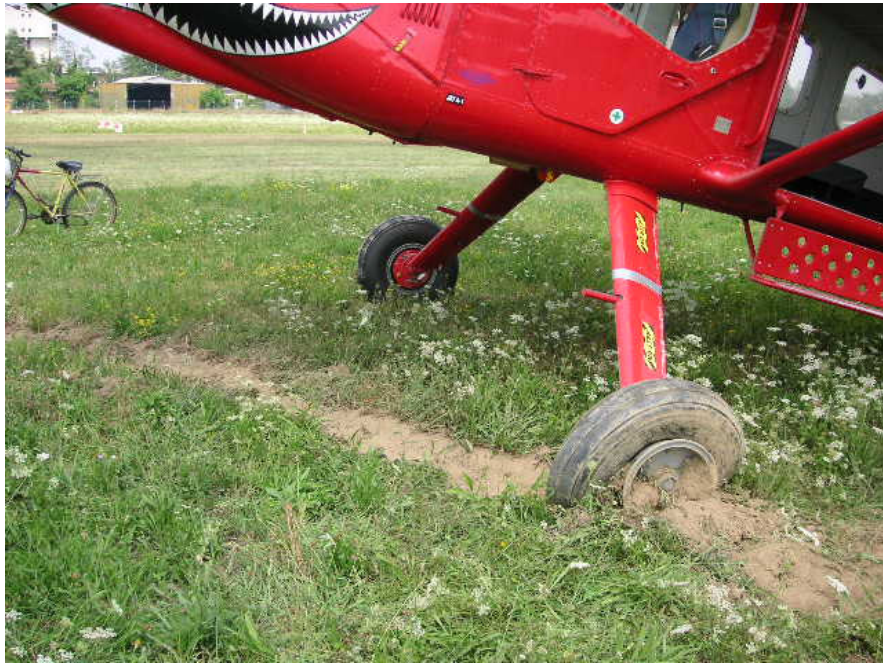
A bal oldali főfutó kerék gumiköpenye az oldalirányú traverzáló csúszó mozgás következtében a keréktárcsáról legyűrődött.

The left main wheel is not apparently damaged, but it was subject to a considerable sideways stress, and it will need to be inspected; the same applies to the elevator, even if not apparently damaged.

5.kép: A bal kerékről legyűrődött gumiabroncs

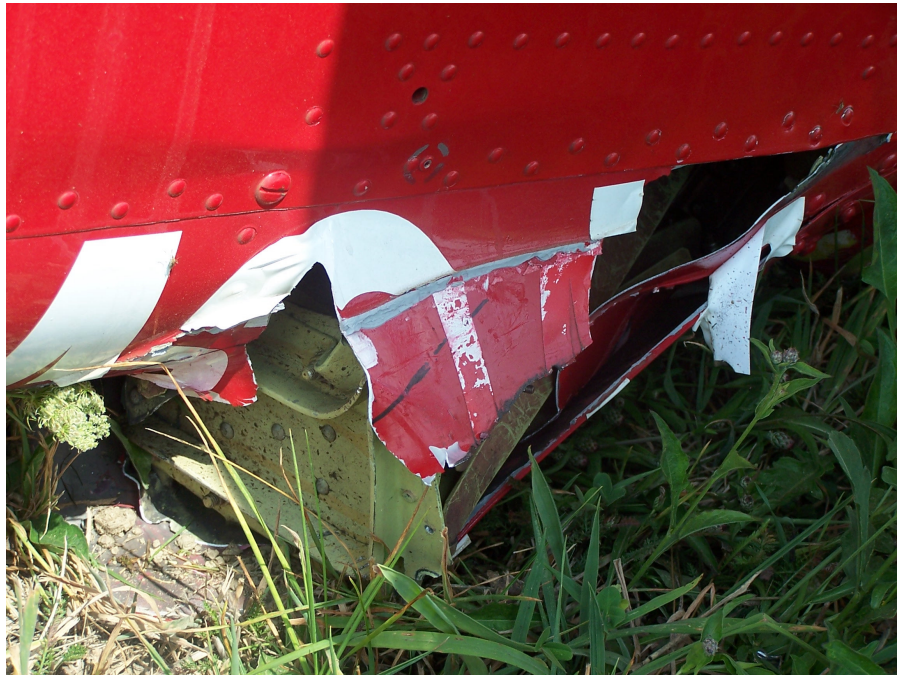
the aft lower section of the fuselage (around the tailwheel attachment) is bent and broken;

6.kép: A törzs hátsó-alsó rész sérülése

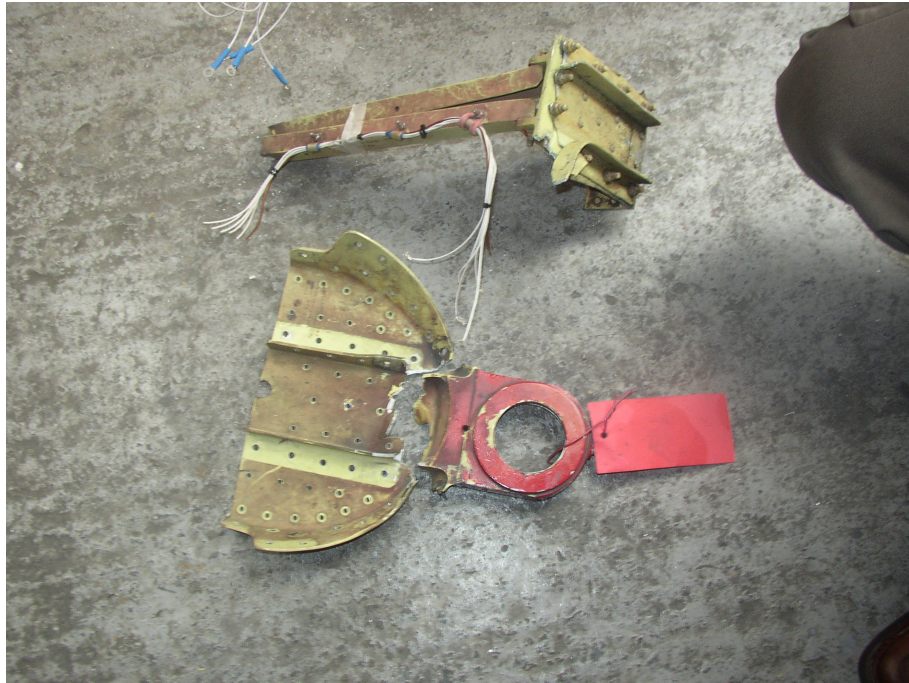
7.kép: A farokfutó bekötés és kivezetés törzsben lévő sérült szerkezeti elemei (szétbontás után)
