Közlekedésbiztonsági Szervezet

ZÁRÓJELENTÉS

209/2005

Az esemény kategóriája:	légiközlekedési baleset
Helyszíne:	Solt 150° 3 km
Időpontja:	2005. 08. 30. 17 óra 16 perc
Légijármű típusa, lajstromjele:	Ka-26 ; HA-MNL

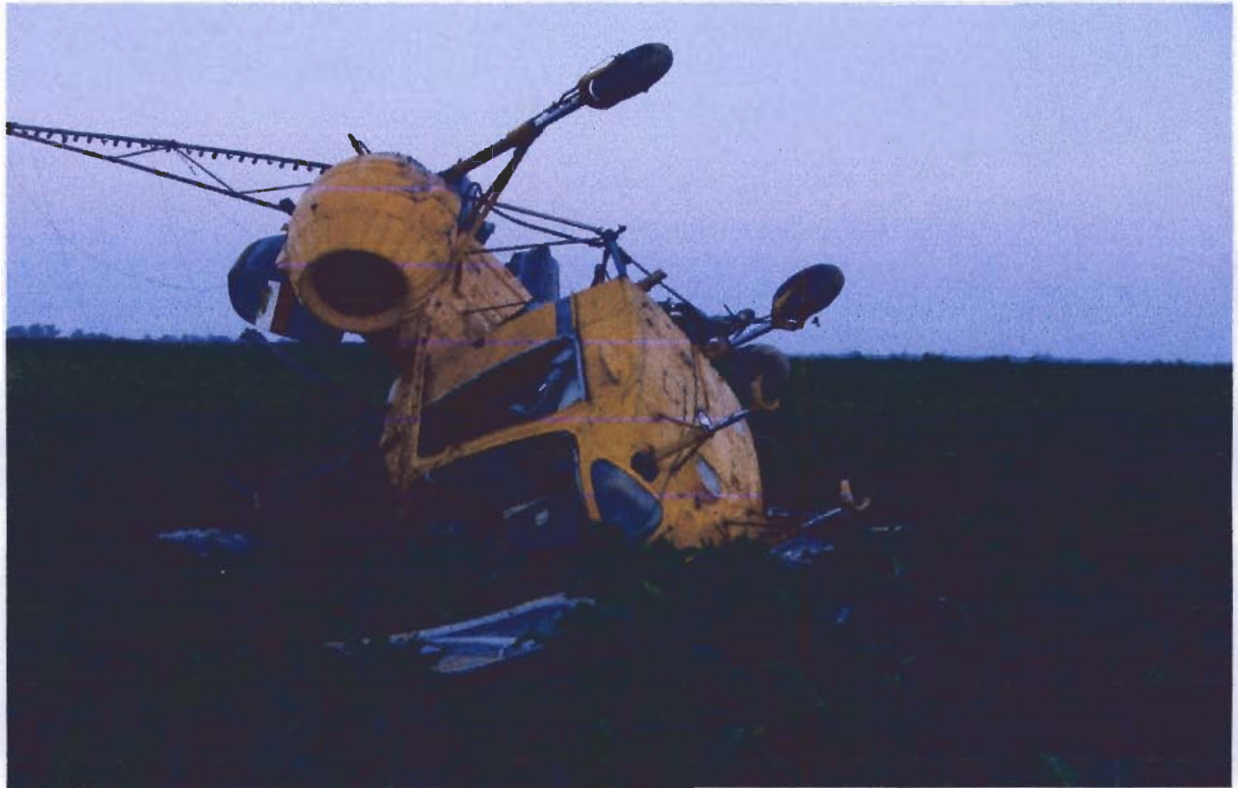
A pilóta a helikopterrel talphelyzetben ért földet jobb főfutóra, majd bal főfutóra. A jobb főfutó villa a durva földetérés hatására deformálódott. A gép a „boxolást” követően elpattant a talajtól. (A cukorrépa táblán ezen a részen kemény, kötött, de esőtől még nedves volt a talaj.) A gép 4 méterrel odébb ismételt főfutókra érkezett, majd az orrkerekek is földet értek. Kigurulás közben az orrkerekek az itt előforduló laza, vizenyős területen 40-50 cm mélységig elsüllyedtek Végül az orrkerekek elakadása miatt a gép az orr - részén átfordult, miközben a forgószárnyak a földbeverték, összezsapódtak, darabokra törtek, végül a helikopter a jobb oldalára dőlve állt meg. A kabinrész deformálódott, a farokgerendák, a mezőgazdasági berendezés (szórócsövei) törtek.

A sérült helikopter az eset helyszínén.

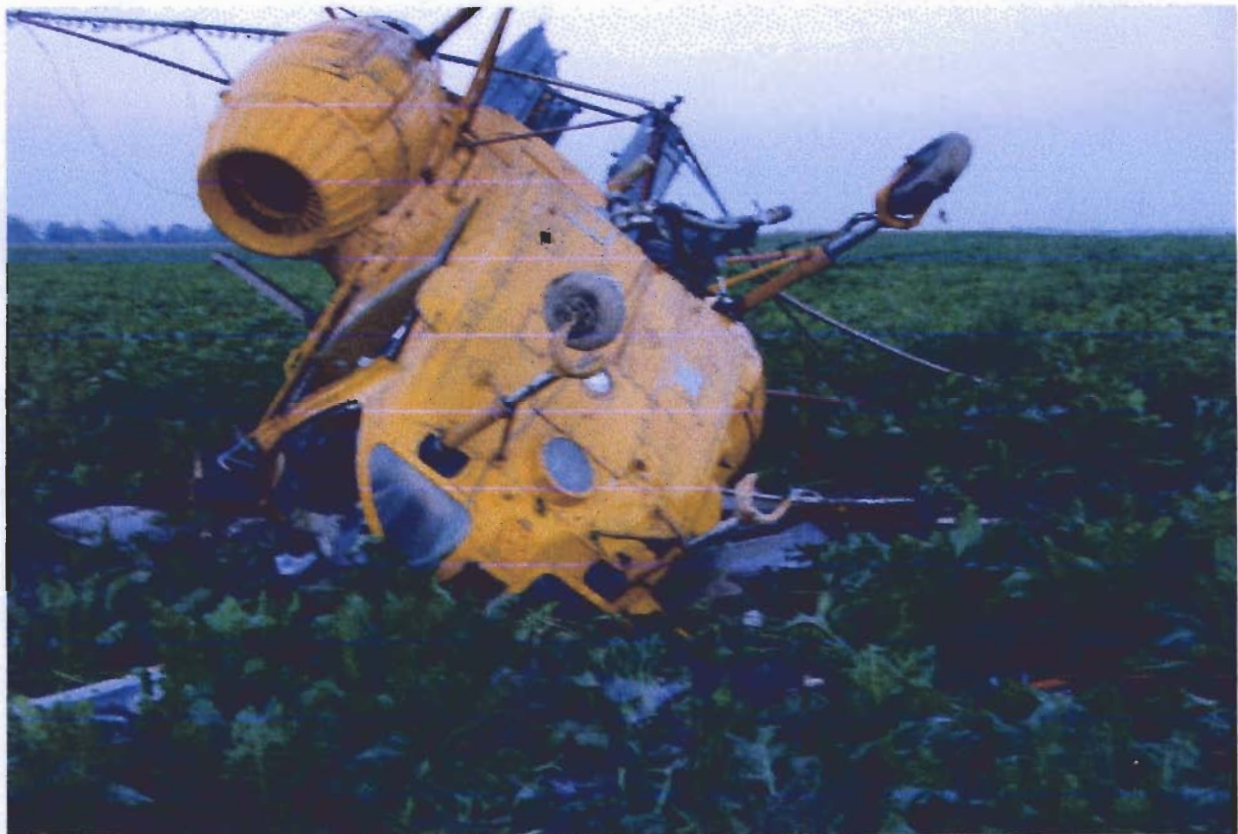
- A vegszerrel terhelt gépet a repült óraszámát nézve nagy repülő tapasztalattal, gyakorlattal rendelkező pilóta ugyan talphelyzetben tudta tartani földetéréskor, de a kigurulás idején az orrkerekek elsüllyedése, majd elakadása (a rossz talajállapot miatt) döntően hozzájárult a géptörés létrejöttéhez.
- A KSzB a helikopternek helyszínről történt beszállítását követően (solti autómentő telephely) műszaki szemlét végzett a PLH képviselőjével együtt. A gépből tüzelőanyag mintát vettek, valamint ellenőrizték a tüzelőanyag főszűrőt, és a motorok tüzelőanyag szűrőit.
- Műszaki meghibásodásra utaló jelet az eset idején a pilóta sem tapasztalt, illetve nem említett meghallgatása során sem. A műszaki szemle sem tárt fel hibát, meghibásodást, melyet a bekövetkezett balesettel közvetlenül

Közeli kép az orrkerekek sérüléseiről.

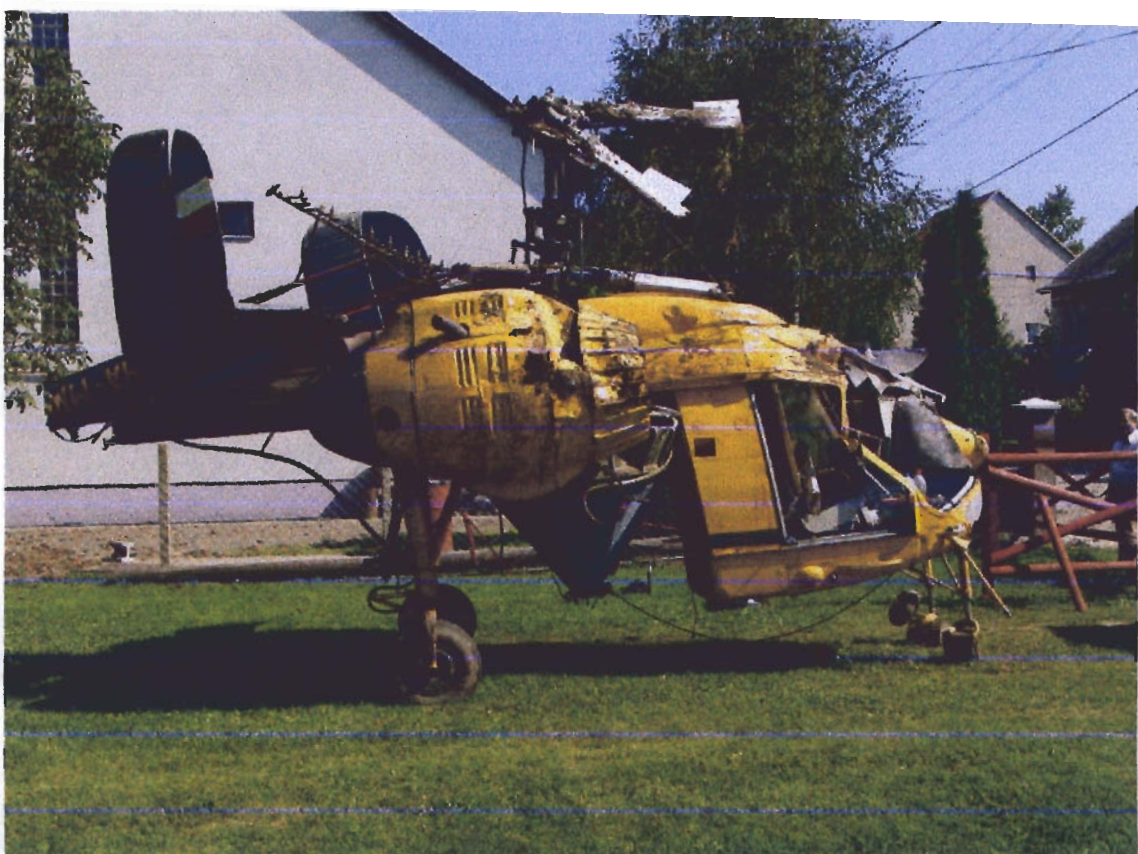
Műszaki szemle idején készült felvétel a sérült gépről.

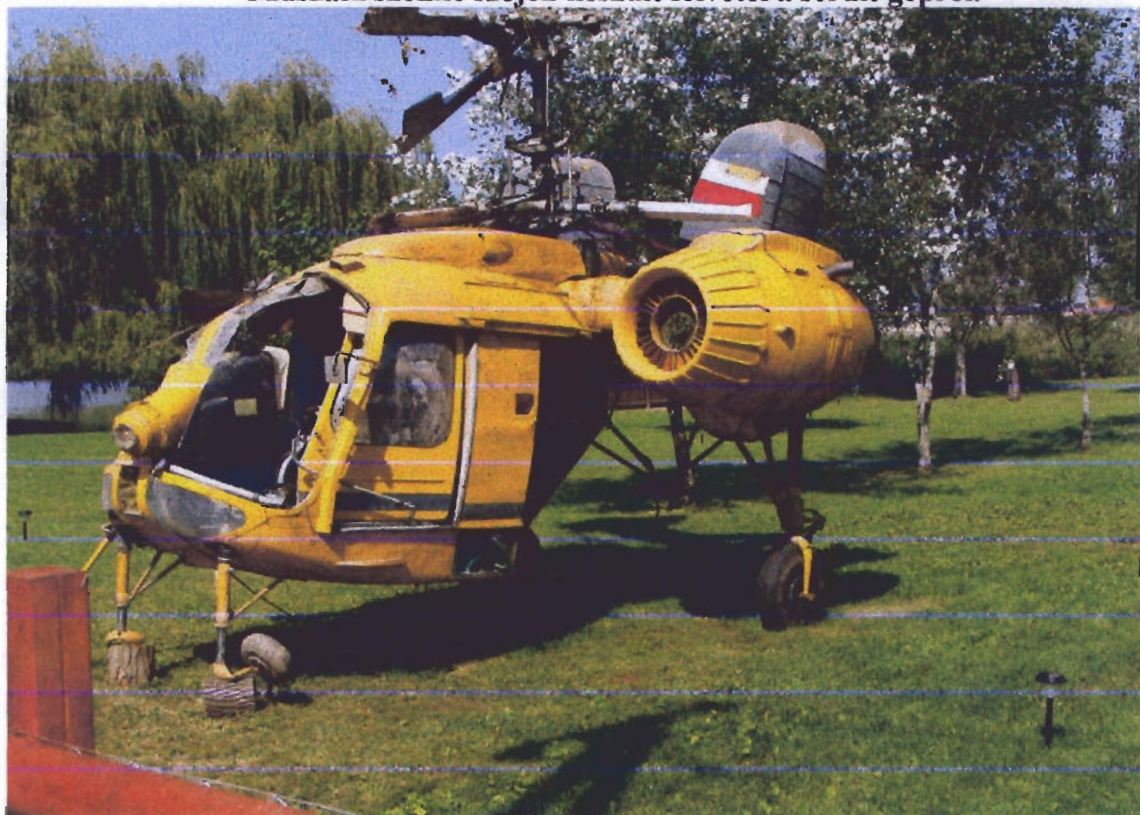
A helikopter sérülései jobb oldalról nézve
