Zárójelentés

001/2005

Repülőesemény

HA-SKW, Cessna C210

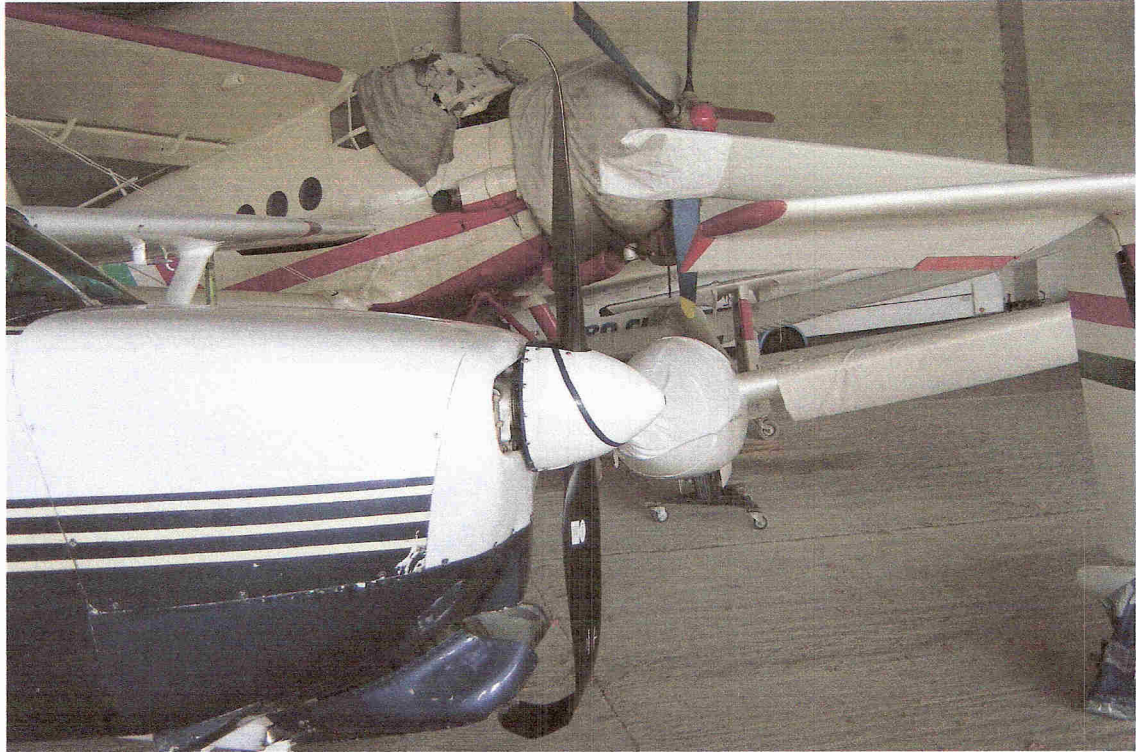
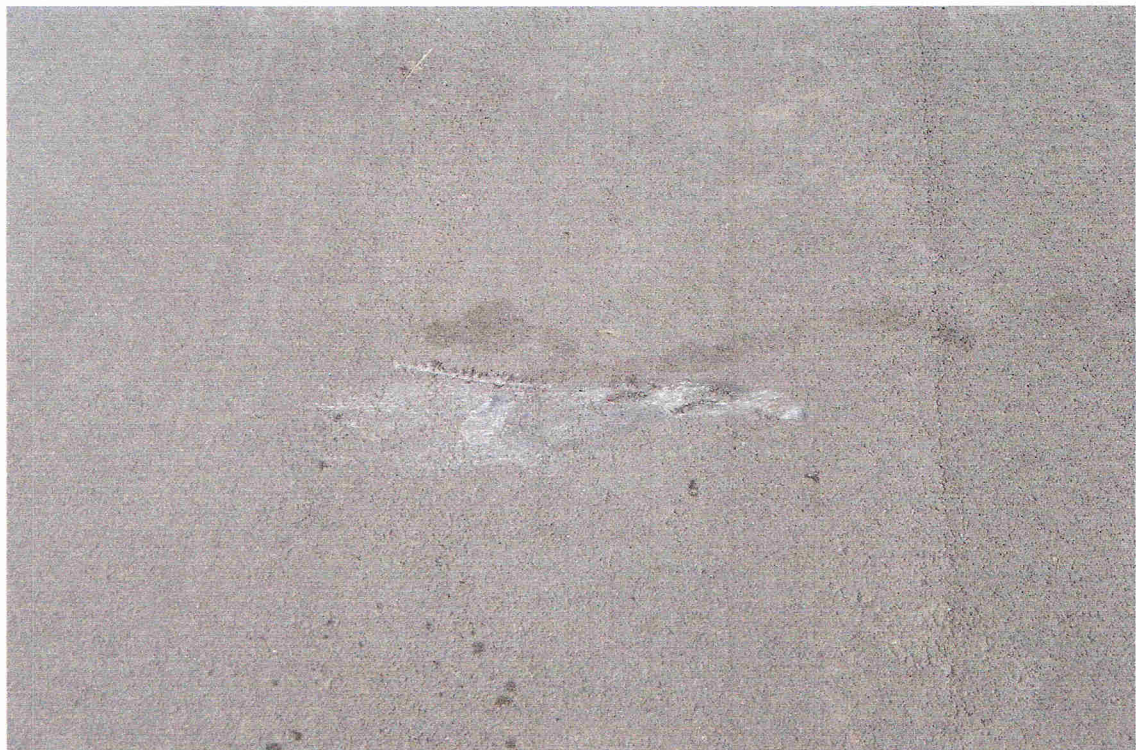
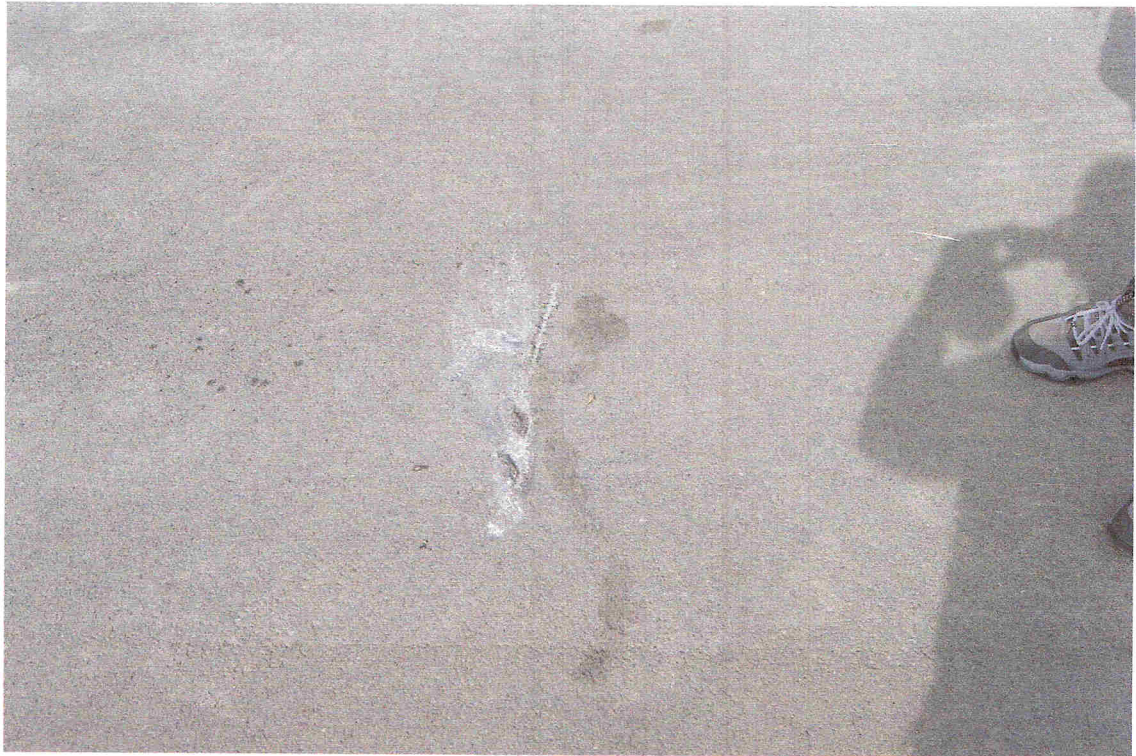
Helyszíni fotók

A repülőgép helyi, gyakorló VFR repülést hajtott végre a Pécs-Pogányi repülőtéren. Több, sikeresen végrehajtott leszállás után, a hangár elől az üzemanyagtöltő helyre tervezett gurulás megkezdésekor az orrfutó becsuklott és a légcsavar beleütött az aszfaltba.

Légcsvaár: mindkét tolla görbült.

Motor: dinamikus ütést kapott.

Az orrfutó kiengedett állapotban való nem megfelelő rögzülése a becsukódás oka. Az orrfutó támasztó ollóját működtető hidraulikus munkahenger rögzíti az orrfutót. Ennek minden 100 órában ellenőrizni kell a beállítását, mivel állandóan váltoozik egy kicsit, majd eljut arra a pontra, hogy nem rögzül pozitívan, csak a lámpa ég, de nem zár biztosan a futó ollója. Ezt az ellenőrzést 2005.04.14.-én elvégezték (47 óra 56 perc repültidővel az esemény bekövetkezte előtt). Az esemény bekövetkeztéig tökéletesen működött, így karbantartási mulasztás nem fordulhatott elő.

Javasolt soronkívüli 100 órás szintű karbantartás végrehajtása és a rögzítő olló beállítása, szakmühely által.

Motor átvizsgálása szakmühely által.
