ZÁRÓJELENTÉS

**2009-0157-5
VASÚTI BALESET**

**Vámosgyörk állomás
2009. április 21.**

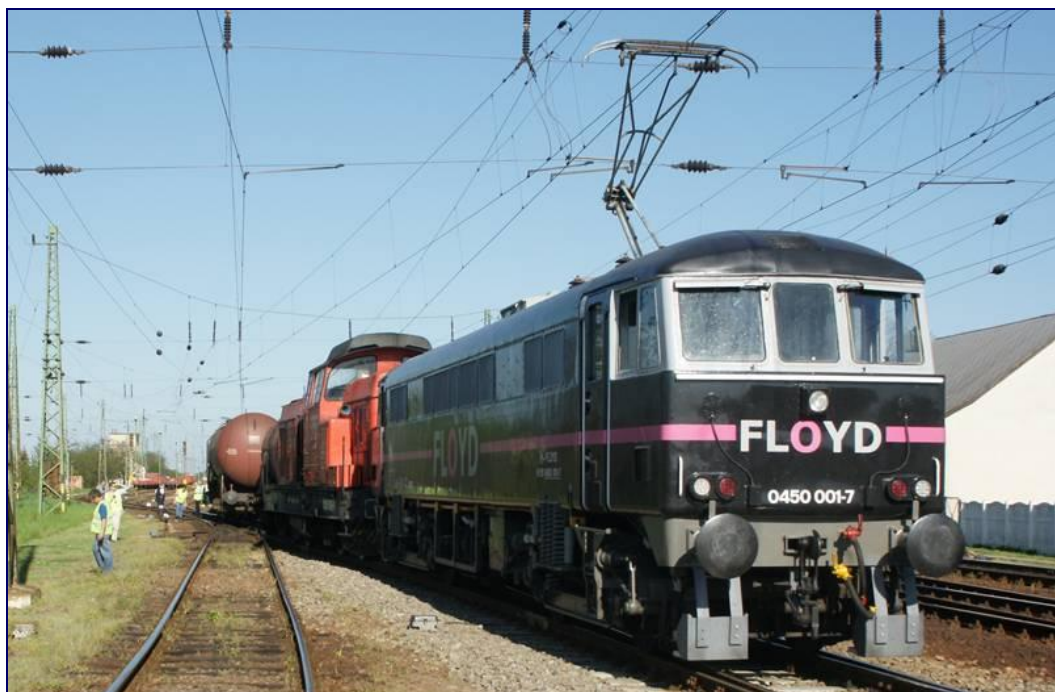
14 óra 42 perckor az 53041 (53013) sz. vonat első és második kocsija a vonat által elsőként érintett 22. sz. kitérőben kisiklott.

3. ábra: A kisiklott vonat

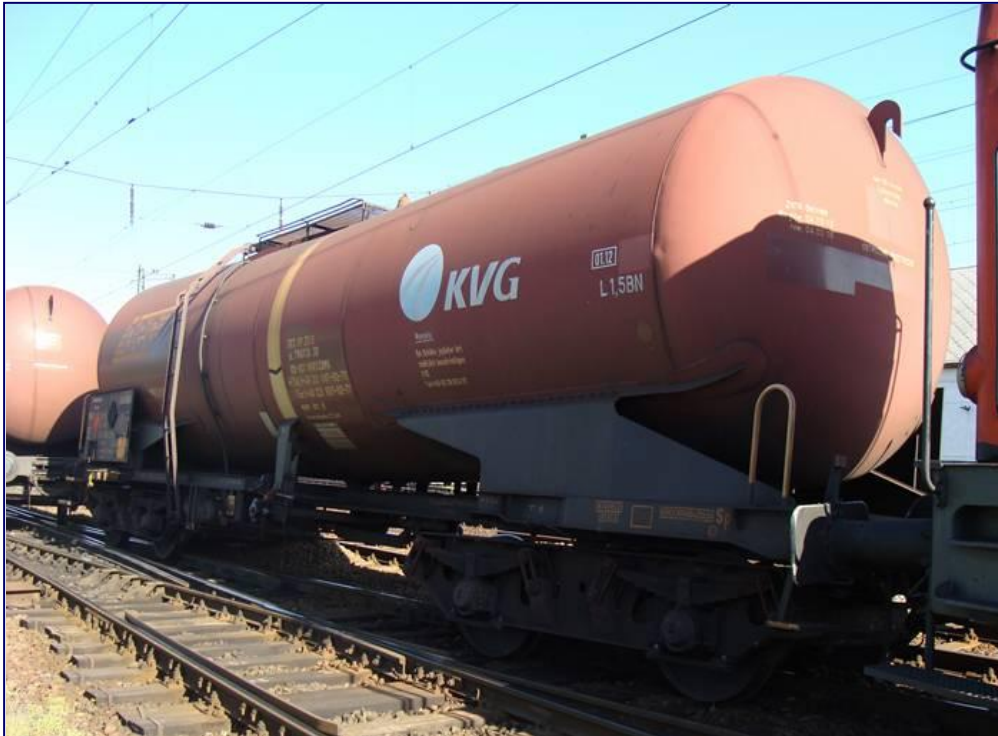
A kisiklott 31 51 795 2250-3 és 31 51 785 0291-0 pályaszámú tartálykocsik kismértékben sérültek.

4. ábra: A siklott tartálykocsi

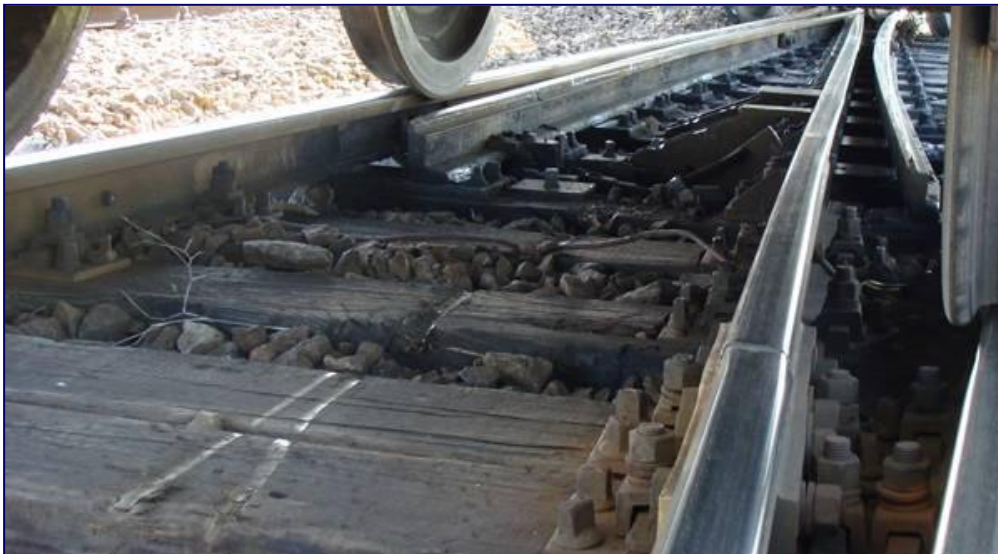
A siklás következtében a vasúti pálya kismértékben rongálódott. Az eset következtében kismértékben megrongálódott a 22. sz. átszelési kitérő.

5. ábra: A sérült vasúti pálya

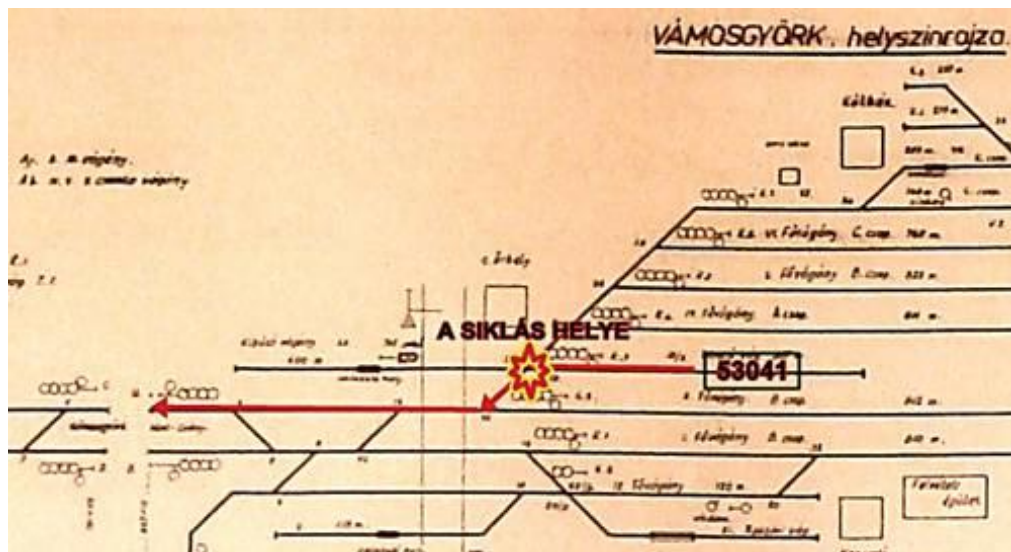
7. ábra: A vonat vágányútja (torzított helyszínrajz – részlet)

Miután a forgalmi szolgálattevő a V3 jelű kijárat jelzőre továbbhaladást engedélyező jelzést vezérelt ki a mozdonyvezető megindította a vonatot. (7. ábra) A mozdonyvezető elmondása szerint a két mozdony megmozdult, de a kocsisor nem indult el. Ekkor nagyobb pozícióba kapcsolt, s ekkor az egész szerelvény megindult. A vonat által elsőnek érintett 22 sz. átszelési kitérőben a besorozott tartálykocsik közül az első kocsi négy, a második pedig két tengellyel kisiklott.

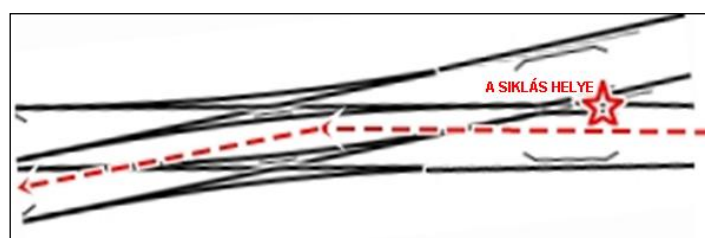
A Vb az esetet követő helyszíni szemle során megállapította, hogy a siklás a 22. sz. átszelési kitérő keresztezési részén következett be.

8. ábra: Kitérővázlat a siklás helyével

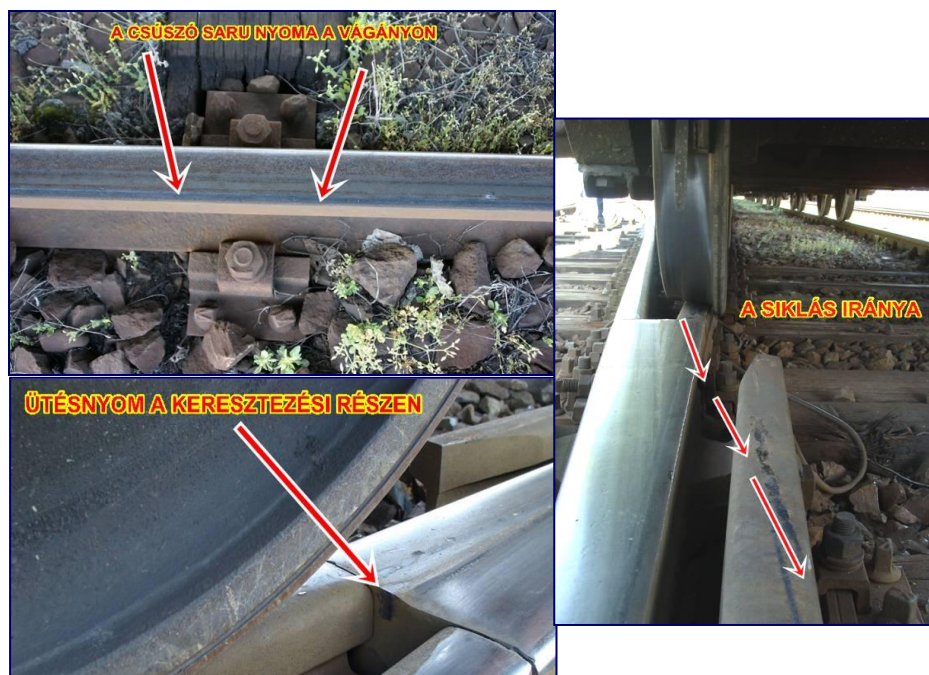
A helyszínen rögzített nyomok alapján a Vb megállapította, hogy a tartálykocsik kisiklását egy, a vasúti jármű alatt felejtett rögzítősaru okozta.

A rögzítő saru nehezítette meg a vonat elindulását, ezért kellett a mozdonyvezetőnek magasabb pozícióba kapcsolnia a vonat megindításához. A megindulás után a kerék alá szorulva a rögzítő saru végigcsúszott a III/2 sz. vágányon, egészen a 22. sz. kitérőig, ahol a kitérő keresztvezési csúcsában megakadt.

Ekkor a megszorult sarut a tartálykocsi első forgóváza átugrotta, ami a jármű kisiklását eredményezte. A kisiklott tartálykocsi magával húzta a követő, másodiknak besorozott tartálykocsit is, mely azzal a következménnyel járt, hogy ez a vasúti jármű is – egy forgóvázal – kisiklott.

9. ábra: Siklási nyomok a vágányon és a kitérőben

A Vb a vizsgálat során arra a következtetésre jutott, hogy a 33 51 795 2250-3 pályaszámú kocsi kisiklását az okozta, hogy a tartálykocsi első forgóváza alatt lévő rögzítősaru, a vonat kihaladása közben, a 22 sz. kitérő keresztezési részén megakadt, s ennek következtében a forgóváz azt átugorva a sínről lelépett. (9. és 10. ábra)

BA-2009-0157-5-01 A Vb javasolja a MÁV Zrt-nek, hogy saját hatáskörében vizsgálja felül a pályavasút és a vállalkozó vasút munkavállalói által a tolatás és vonatforgalom lebonyolítása során adott és vett közleményeinek nyugtázására és előjegyzésére vonatkozó szabályokat, különös tekintettel a vállalkozó vasúti munkavállalók által végzett vonatvizsgálatokra, fékpróbákra, valamint a rögzítősaruk kezelésére vonatkozó előírásokat.

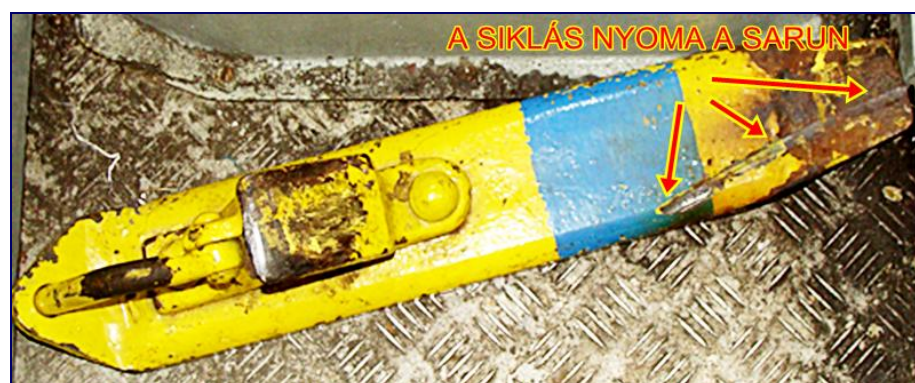
10. ábra: A siklást okozó rögzítősaru

A Vb az esetet követő helyszíni szemléje során a rendelkezésre álló adatok, információk birtokában megállapította, hogy a vágányon maradt rögzítő sarut akkor helyezték a vágányra – a járművek megfutamodás elleni biztosítása céljából – amikor az esetet megelőzően az üres kocsikat az iparvágányról visszaérkezve a III/2 sz. vágányra beállították.

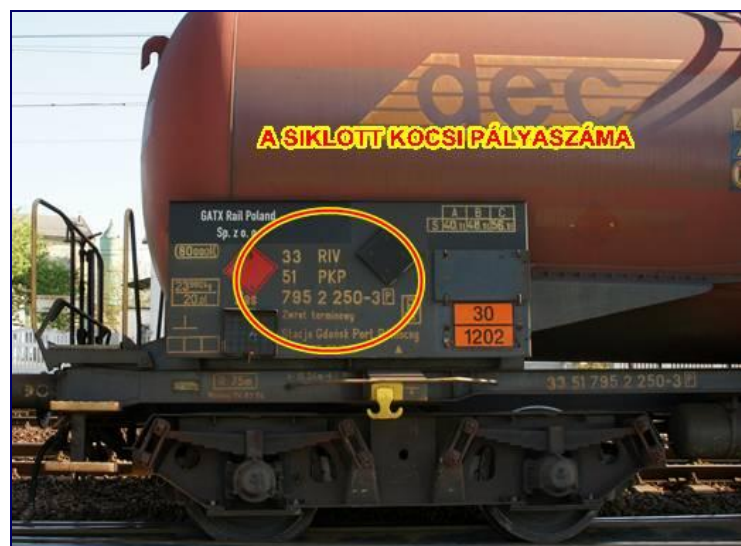
12. ábra: A siklott, első kocsi
