ZÁRÓJELENTÉS
2010-061-4P
SÚLYOS REPÜLŐESEMÉNY
Budapest FIR
2010. március 11.
Cessna 182
HA-SLH

VFR nemzetközi útvonal repülés közben a repülőgép személyzete IMC körülmények közé került, ennek ellenére tovább folytatta VFR szerinti repülését. A célrepülőtér nem tudta időjárásromlás miatt fogadni. Miután nem követte az erre az esetre előírt eljárások egyikét sem az irányítás vész helyzetben lévő légi járműnek deklarálta. Radar vektorálással hozták a ferihegyi 31 L futópálya végső egyenesére, majd vezették be a leszálláshoz. Rendben szállt. Személyi és gépsérülés nem történt. Leszállás után jelentős jéglerakódás volt megfigyelhető a repülőgép szerkezeti elemein.

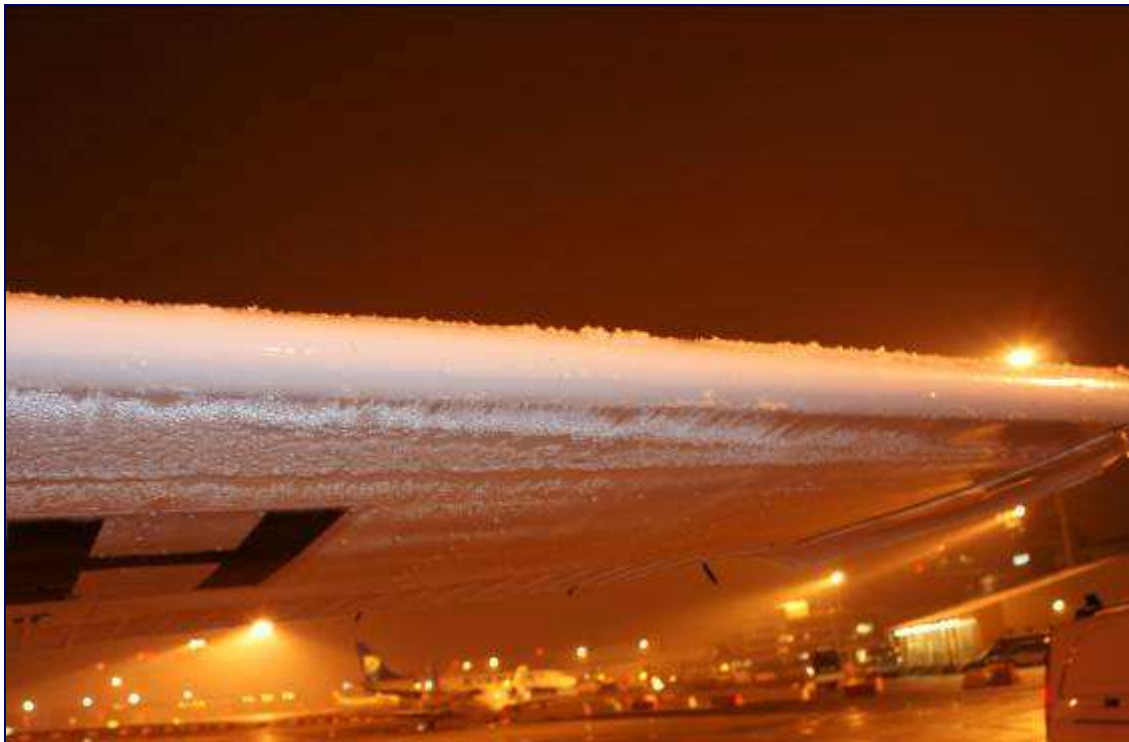
1. kép

A személyzet a fenti eljárások egyikét sem hajtotta végre, ezért a légiforgalmi szolgálat vész helyzetben lévő repülőgépeknek nyilvánította. Nem került kétséget kizáróan tisztázásra az irányító szolgálatok számára, hogy a gép és személyzete képes IFR szerint folytatni a további repülést és biztonságosan leszállni Ferihegyen. A személyzet a bizonytalan üzemanyag helyzetjelentéssel, amit a tüzelőanyag jelző pontatlansága okozott, ezt a kétséget csak fokozta. A jegesedés tényét az irányítás erre utaló kérdésére ismerte fel, amely ugyancsak a műszerrepülési rutin hiányát mutatta. Irányítói segédlettel radar vektorálással rendben leszállt Ferihegyen. A leszállás utáni képeken, amelyek több mint egy órával a landolás után készültek, látható, hogy a repülőgép jegesedése igen nagymértékű volt. (1.-2.kép)

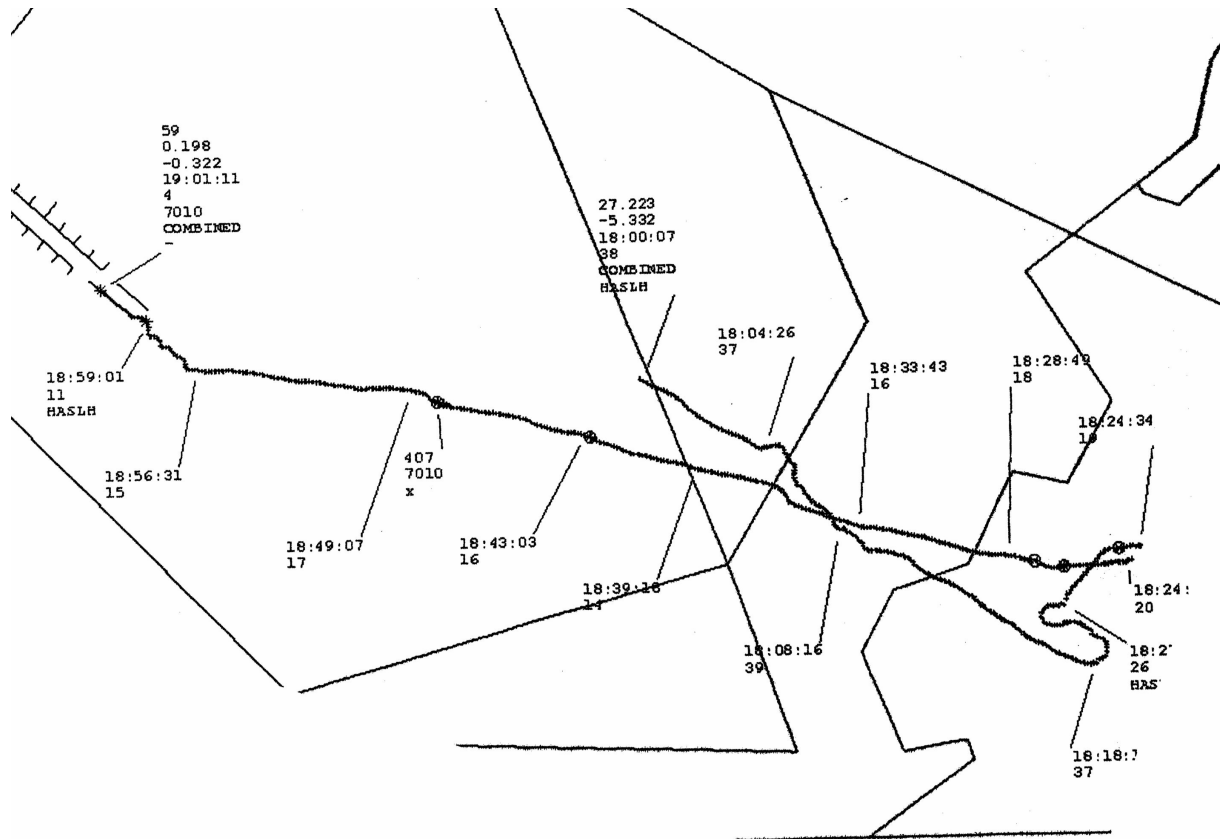
A radarkép

A repülőgép radarképen rögzített útvonalát a 4. sz. melléklet tartalmazza.
