KÖZLEKEDÉSBIZTONSÁGI  
SZERVEZET

## **ZÁRÓJELENTÉS**

**2014-015-6; 2014-016-6; 2014-017-6  
SÚLYOS VÍZIKÖZLEKEDÉSI BALESET**

**Duna folyó 1540 fkm  
2014. március 11.**

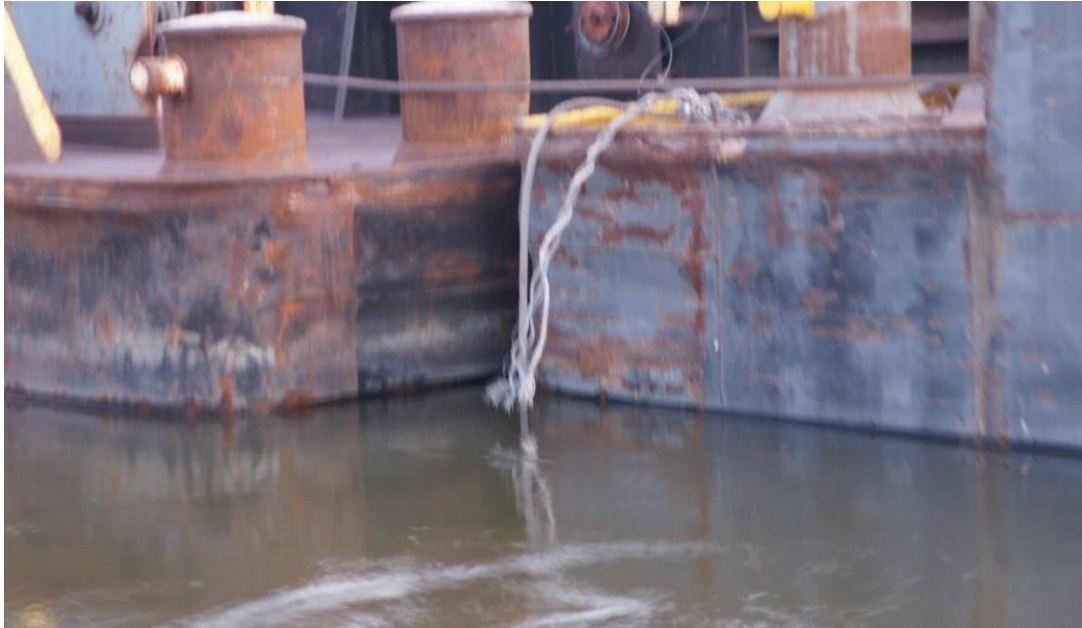
A Vb a felakadt és leszabadított SL 29 I bárkán látott 2 darab elszakadt acélsodrony kötelet. A hajótesten sérülés, esetleges ütközésre utaló nyom nem volt fellelhető.

**6. sz. ábra: Vízbe lógó, elszakadt kötél az SL 29 I bárka farán, a bal oldalon**

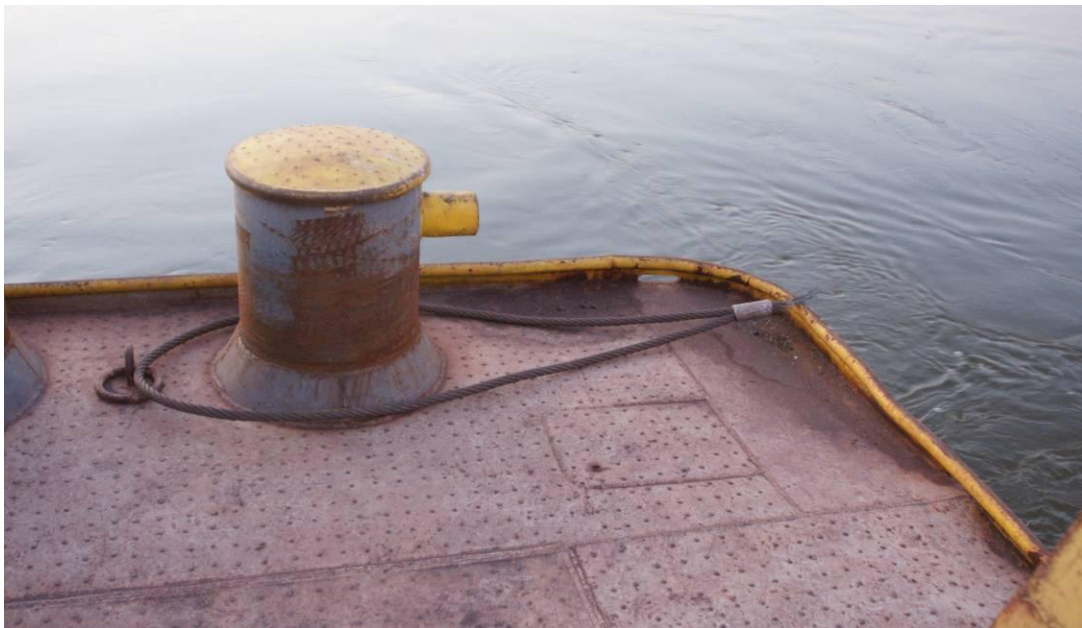
**7. sz. ábra: Elszakadt kötél az SL 29 I bárka farán, a jobb oldalon**
