**KÖZLEKEDÉSBIZTONSÁGI
SZERVEZET**

ZÁRÓJELENTÉS

2014-046-6

NAGYON SÚLYOS VÍZIKÖZLEKEDÉSI BALESET

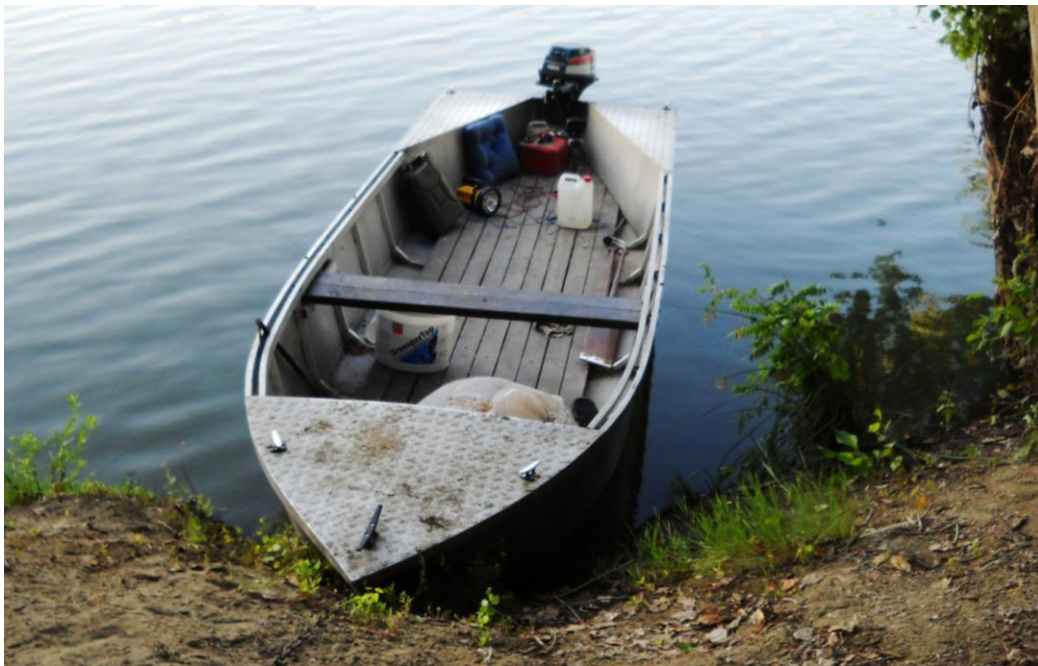
2. sz. ábra: A balesetben érintett motoros csónak és a kikötési hely

Gyártás helye	Érd
Gyártás éve	nem ismert
Hossza	5,6 m
Szélessége	1,48 m
Oldalmagassága	0,46 cm
Merülése (max)	0,2 m
Utass befogadó képessége	5 fő

Gyártás éve	nem ismert
Gyártó	Yamaha Motor Co. Ltd.
Típus	Yamaha 9.9 C
Teljesítménye	9,9 Le / 7,28 Kw
Üzemidő	nem ismert

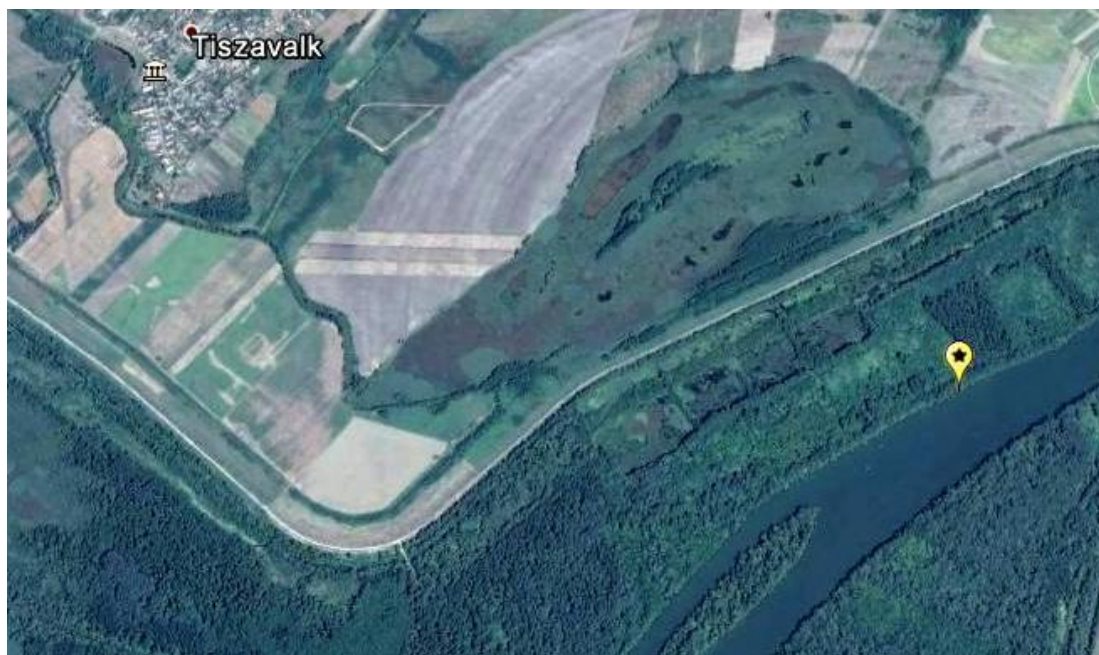
3. sz. ábra: A horgászhely, a baleset helye

- Rendellenes vízmozgás nem volt tapasztalható ebben a térségben a part közelében.
- Vízmélység: a csónak mögötti résznél 7,3 m, volt, ezen a szakaszon a partoldal kb. 45°-os meredek lejtésű. A parttól másfél-két méterre már elmerül egy átlagos magasságú ember.

A kikötésre kiválasztott partszakasz megválasztása sem volt túlzottan szerencsés, mert ez a partszakasz elég meredek (kb. 45°-os lejtésű), így itt hamar mélyül a víz. A parttól 1,5-2 m-re már ellepi a víz az átlagmagasságú embert.
