**KÖZLEKEDÉSBIZTONSÁGI
SZERVEZET**

ZÁRÓJELENTÉS

**2014-0558-5
vasúti baleset**

**Budapest, Svábhegy
2014. június 7.**

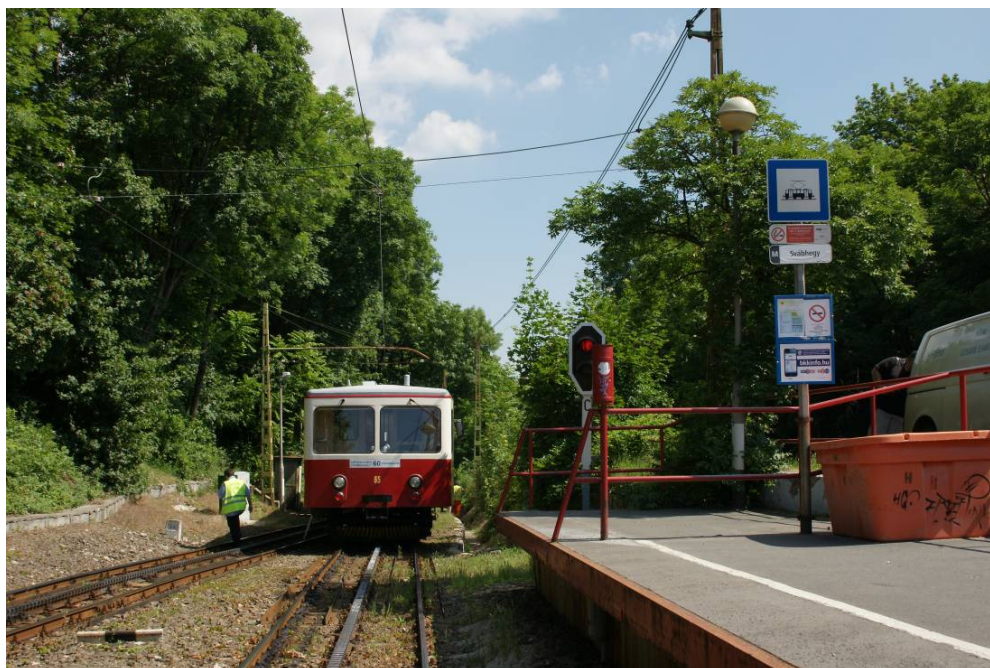
Ezt követően a vonatot elindította a járművezető, azt kb. 17-18 km/h-ra gyorsította fel, majd rövid idő eltelté után egy döccenést észlelt. Azonnal használta a közvetlen féket, elkezdte felkapcsolni a villamos féket, és röviddel utána a vonat kisiklott.

3. ábra: a kisiklott szerelvény és a „C” jelű jelző

Az „A” oldali forgóváz kisiklott előre 14,1 métert, jobbra 0,4 métert.

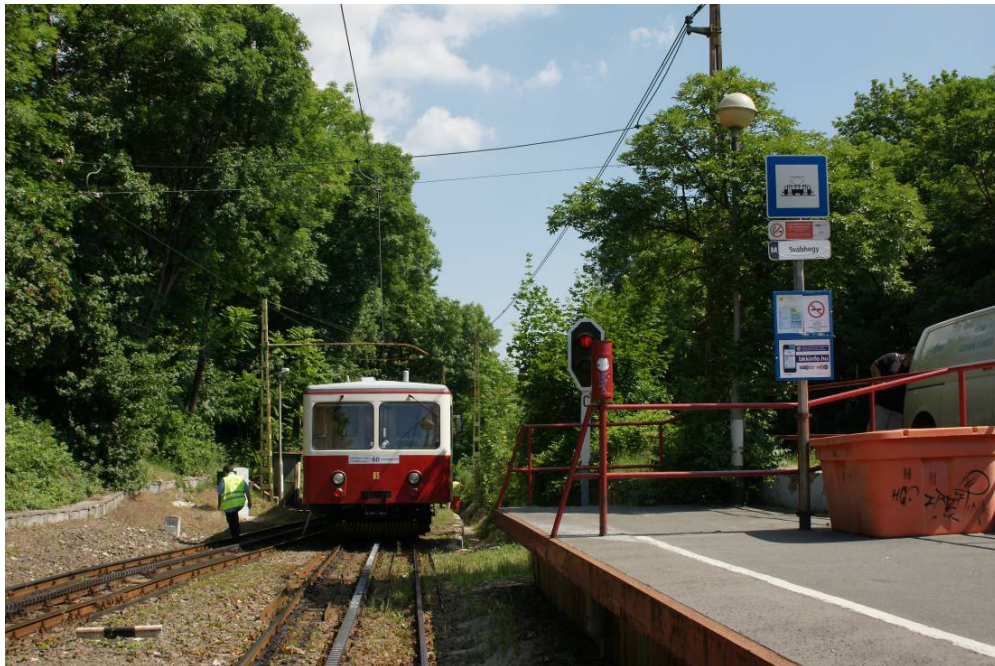
Ezt követően a vonatot elindította a járművezető, annak ellenére, hogy a „C” jelű jelzőn továbbhaladást engedélyező jelzés jelent volna meg, a vonatot kb. 17-18 km/h-ra gyorsította fel, majd rövid idő eltelte után egy döccenést észlelt. Azonnal használta a közvetlen féket, majd elkezdte felkapcsolni a villamos féket, és röviddel utána a vonat kisiklott.

5. ábra: a Megállj! állásban meghaladott "C" jelző és a kisiklott szerelvény

A menetíró regisztrátumot az üzemeltető elemezte, melynek megállapításai (az útdat nullpontja a kisiklás utáni megállás):

- „-38,1 m útatadnál állt meg a szerelvény a svábhegyi állomáson a völgyemeneti peron mellett, a "C" jelző előtt 5 méterrel, a megállóhely táblánál 09:10:44-kor;

- A hegymeneti vonattal történt találkozás (vonatkeresztezés) után 09:16:26-kor indításjelzést adott a járművezető, majd ezután 8 másodperccel később, 09:16:34-kor az ajtók zárt állapotát rögzítette a berendezés és a szerelvény gyorsulni kezdett, mert a járművezető a közvetlen légféket oldotta és a lejtő hatására gurulni kezdett.

- -10,0 m útatadnál, 16,5 km/h sebességnél szűnik meg a szerelvény gyorsulása a lejtőn és ezt követően a megállásig folyamatos lassulás tapasztalható.
- 0,0 m útatadnál állt meg a szerelvény a kisiklást követően 09:16:52-kor, 1 másodperccel később az irányváltó kapcsoló (IV) kikapcsolását rögzítette a berendezés, valamint rövidebb idő után (10 másodperc) az ajtók nyitása is megtörtént. A szerelvény völgymenetben folyamatos villamosfékezéssel halad".
