**TRANSPORTATION SAFETY  
BUREAU**

**ZÁRÓJELENTÉS**  
**2015-057-6**  
**VÍZIKÖZLEKEDÉSI ESEMÉNY**

**Duna 1623,5 fkm**  
**2015. július 5.**

**Önjáró tartályhajó**  
**0480900 / 80 R 354**

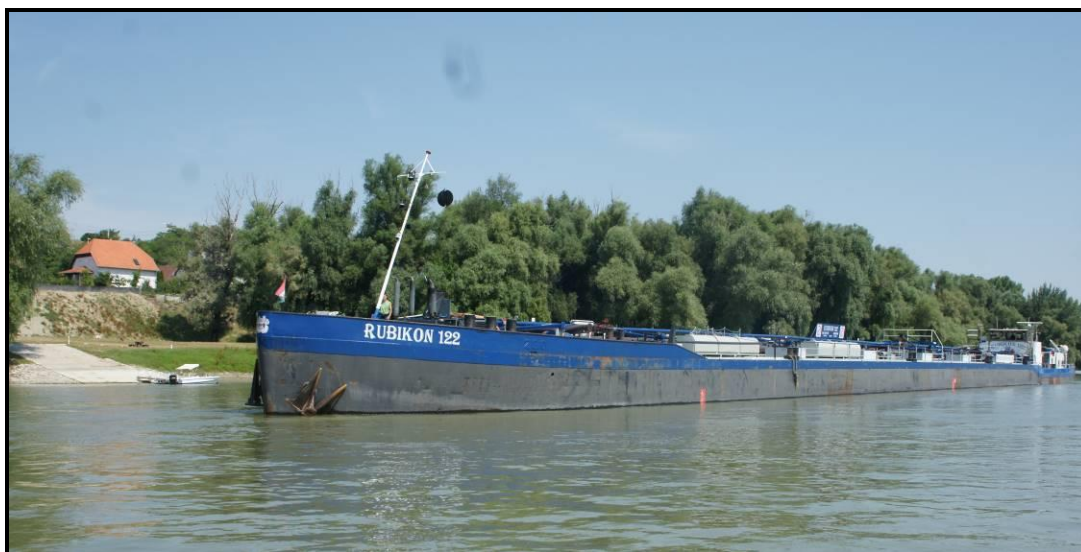
1. ábra: A felakadt folyékonyáru szállító hajó. Látható, hogy a hajó enyhén balra dőlt

A felakadás helyén a Vb a következő merüléseket olvasta le: jobb oldalon 22,6-23 dm, a baloldalon pedig 24,8-26,5 dm volt a Rubikon 122 ms merülése. Az értékekből is látható, hogy a hajó enyhén meg volt dőlve a Duna sodorvonalának irányában. A Rubikon 122 ms önjáró hajó merülése a rakjegyzékből kiolvasva 26,5 dm volt, így könnyen megállapítható a hajó jobb és bal oldalán mért merülésekből, hogy a hajó 2,5-3 dm-el feljebb volt az eredeti merülésénél, majdnem teljesen felült a zátonyra. A hajó leszabadítása csak átrakással volt lehetséges.

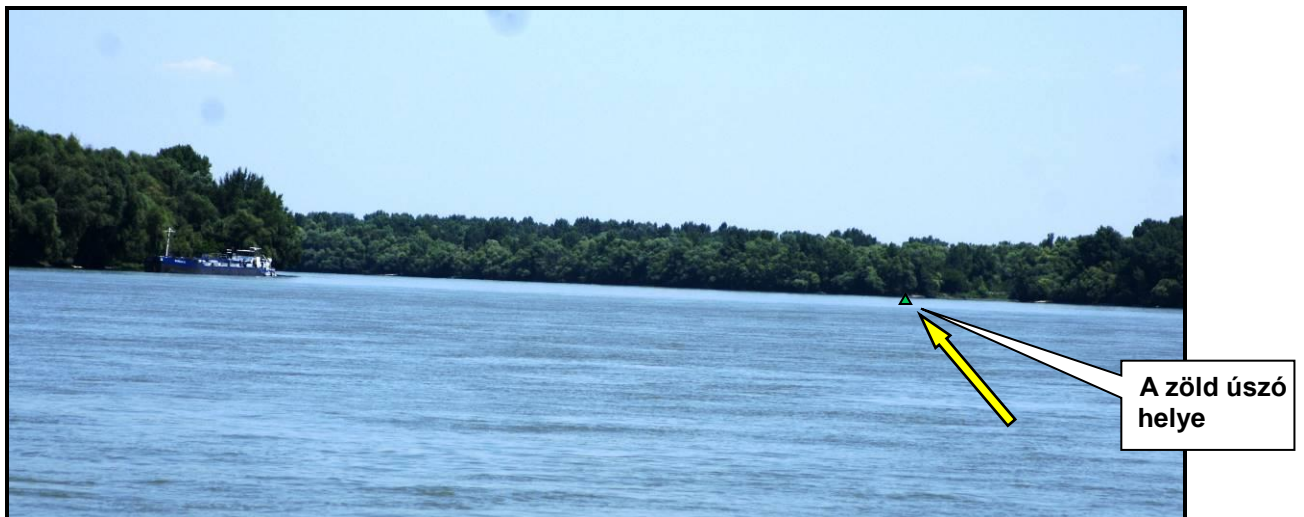
3. ábra: A képen látható a zöld kitűző jel, a hajóút (szűkület) szélessége ezen a szakaszon 120 m

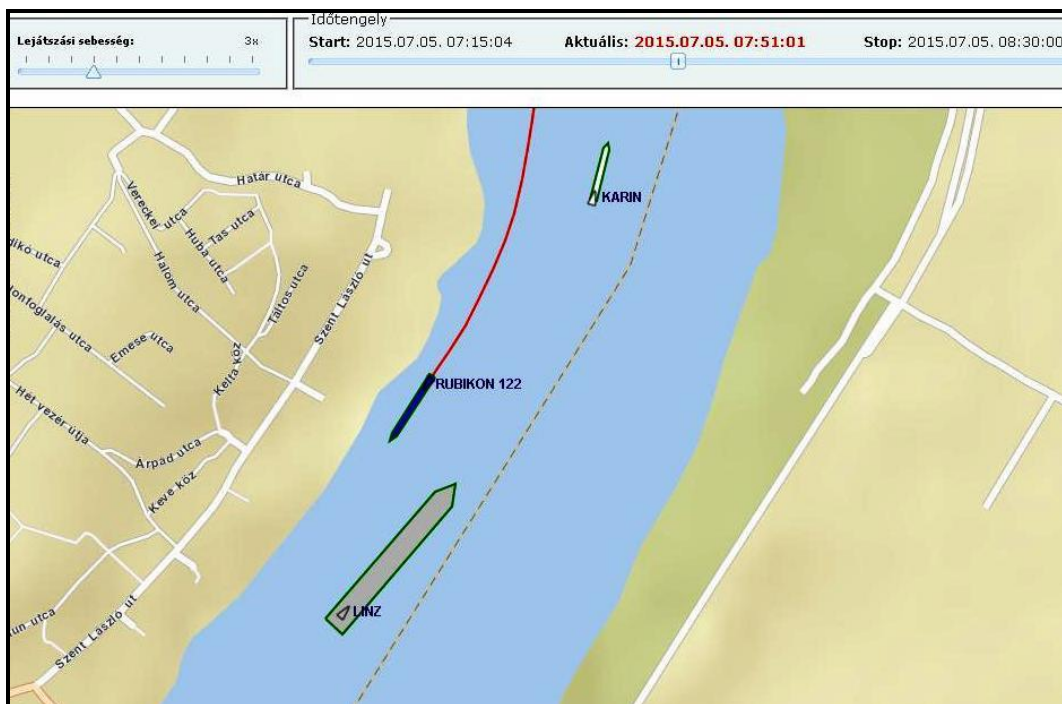
8. ábra: Találkozás a Linz ms tolatmányával, a felakadás előtti pillanatokban, 7 óra 51 perckor (kép: RSOE RIS)
