## **ZÁRÓJELENTÉS**

**2006-033-6  
RENDKÍVÜLI HAJÓZÁSI ESEMÉNY**

**Duna 1559,5 fkm  
2006. október 06.**

**szálloda hajó  
Kellermann, 5674 Sg**

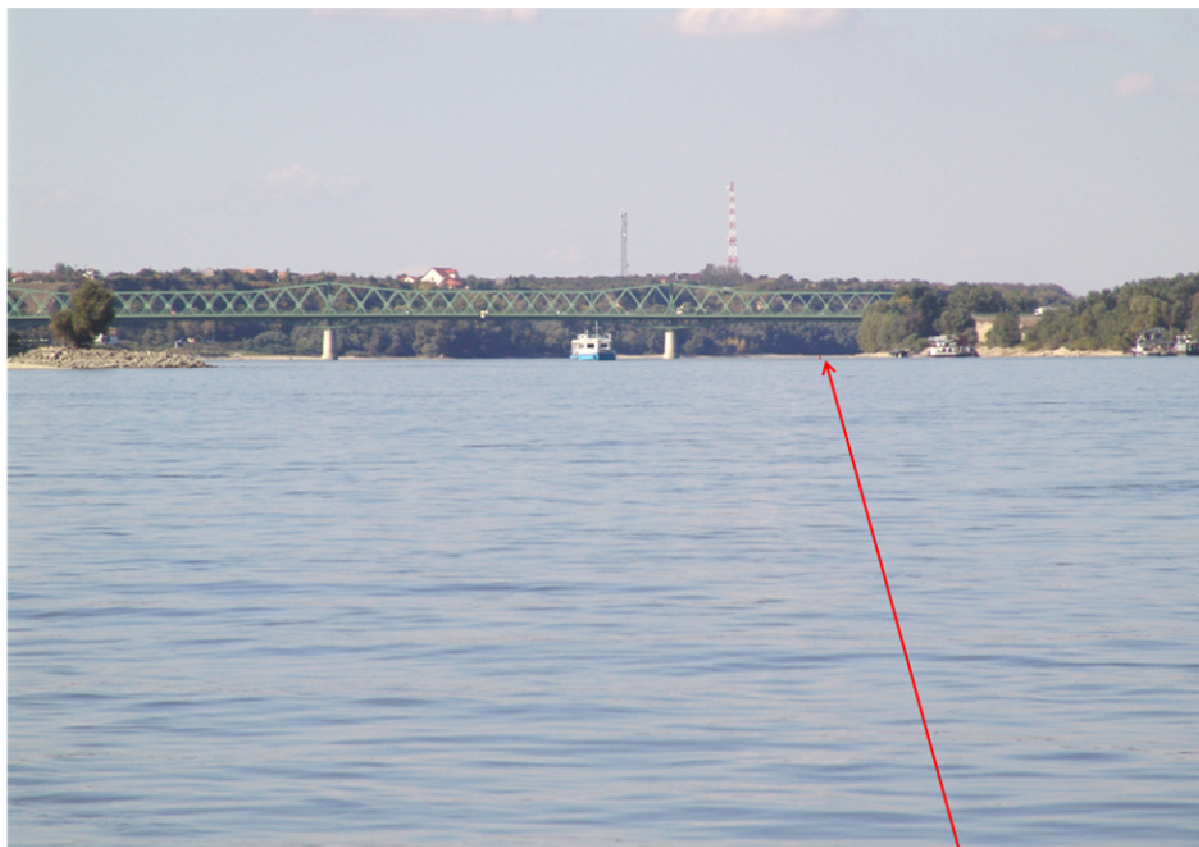
A zátonyon fennakadt Kellermann m/s hajó hegymeneti (fent), illetve völgymeneti (lent) irányból

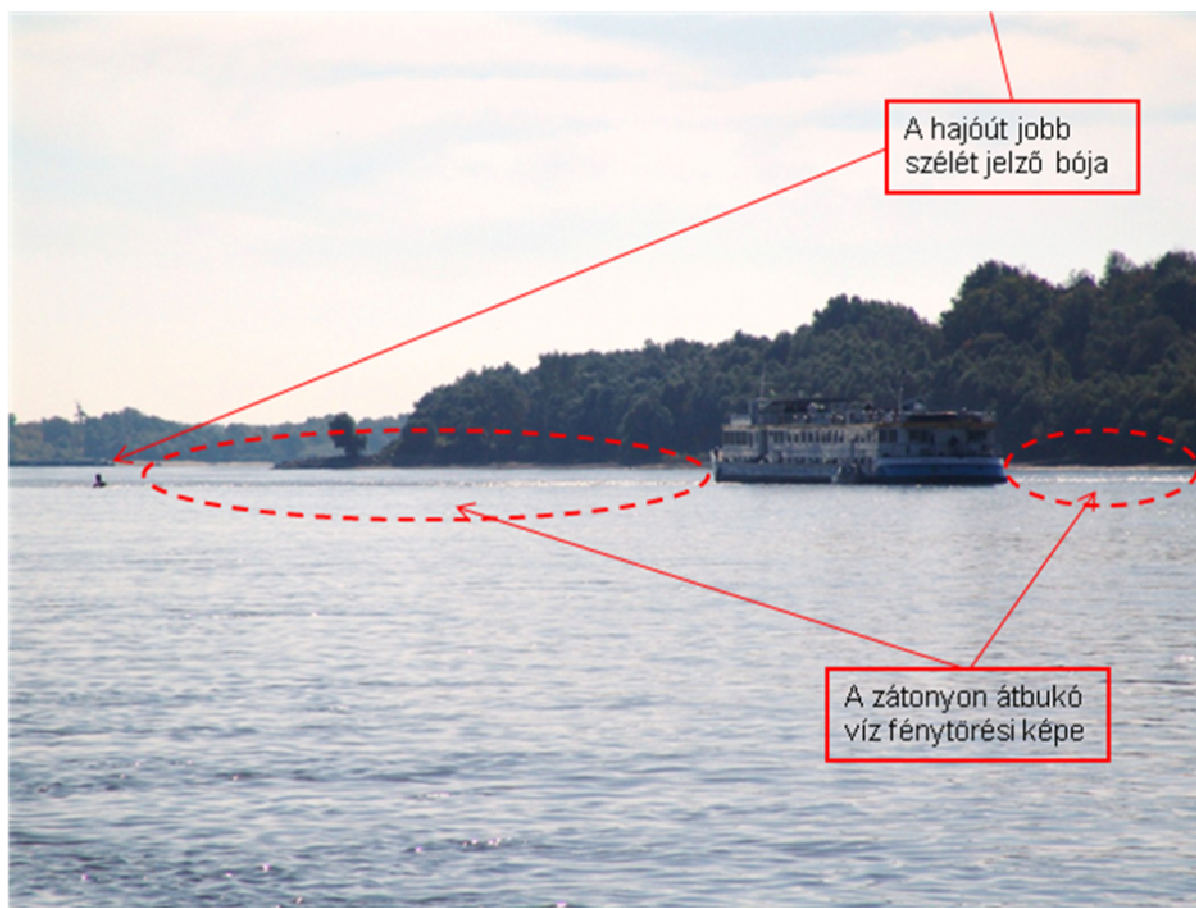
A hajóút jobb  
szélét jelző bója

A zátonyon átbukó  
víz fénytörési képe

### A hajó kiemelkedése a víz felszín fölé

Mivel a hajó kb. 30-40 cm-re emelkedett ki a vízvonal fölé, a sziklás zátonyról csak a lékesedés vagy kettétörés rendkívüli kockázatával lehetett elkezdni a leszábadítási kísérletet, amit csak a hajó fara felől lehetett végrehajtani.

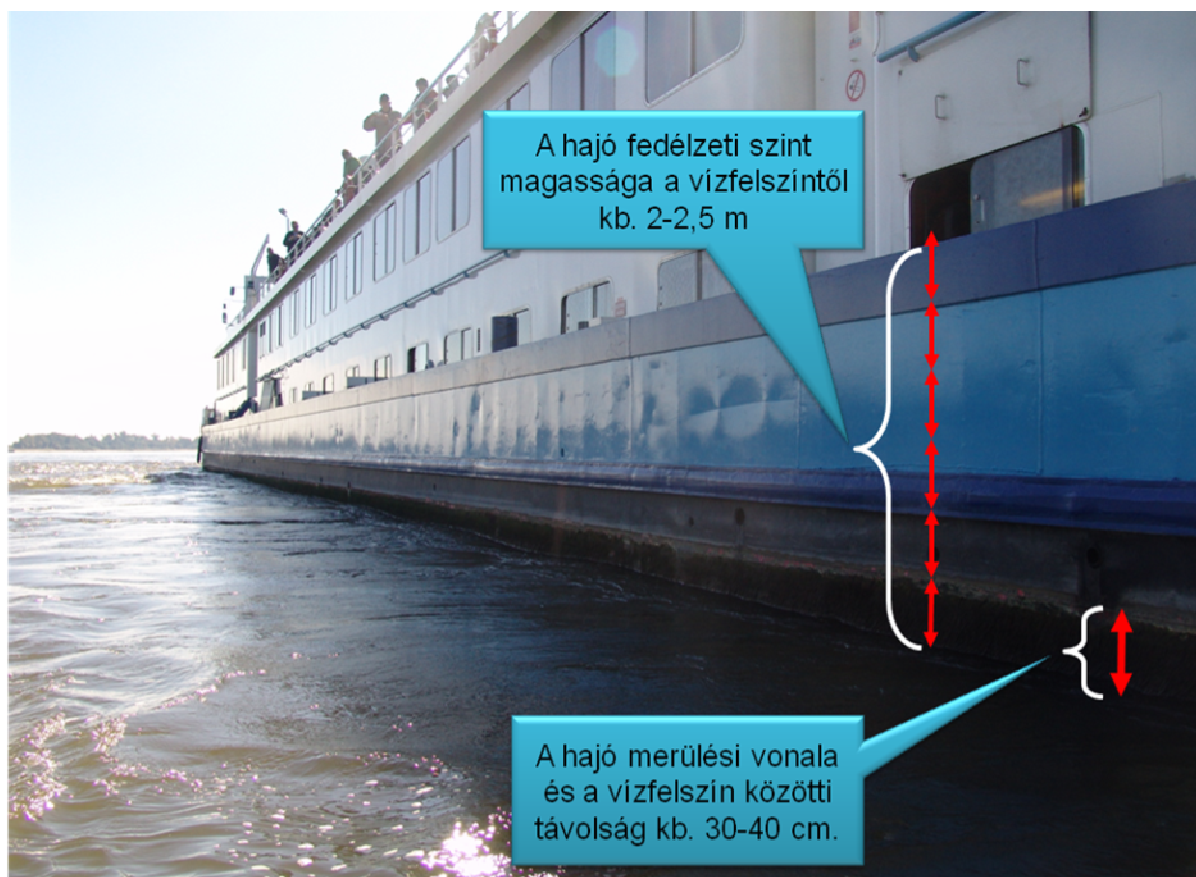
### A hajó melletti vízterület, a zátonyon átbukó vízfelszín törésképével

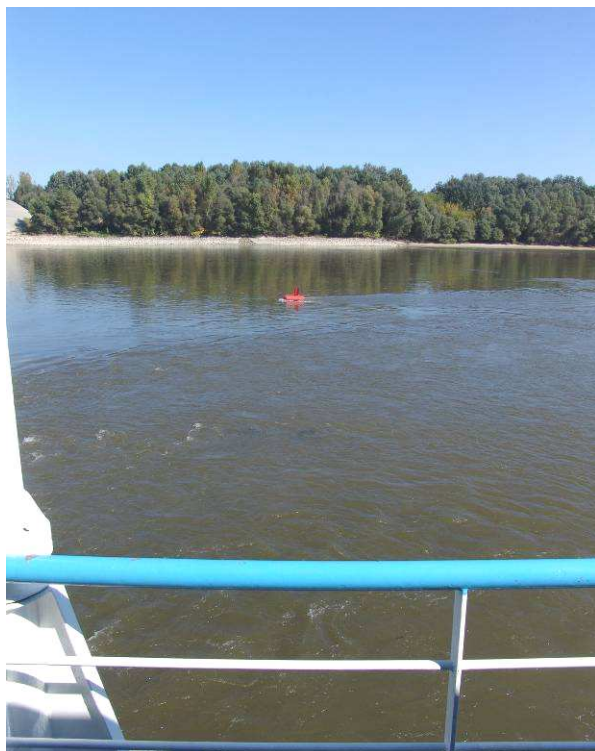
A hajó bal oldaláról látható zátony felszín, a folyó bal parti területével

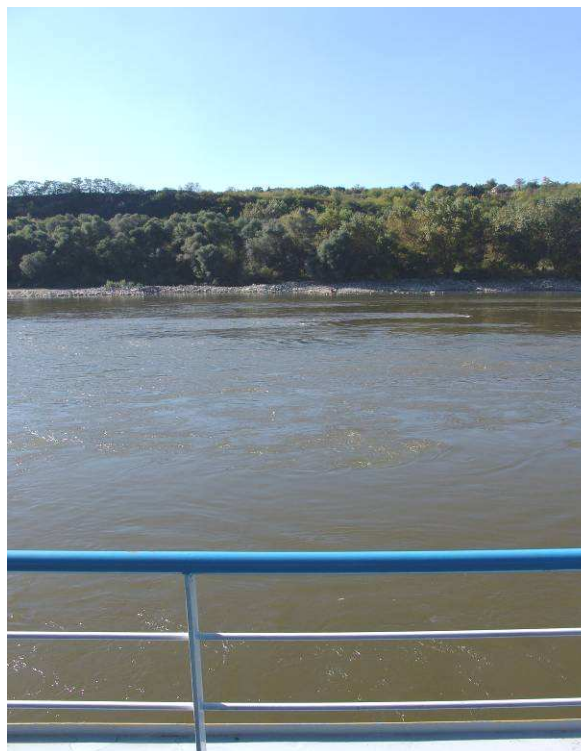
A hajó jobb oldaláról látható zátony felszín, a folyó jobb parti területével

**A hajó külső fedélzeti „folyosója”,**  
amelyet igénybe kellett volna venni az utasok mozgatására esetleges mentésük alkalmával

Az esetleges személyi mentést nehezítette, hogy a sziklás zátonyon kb. 30-40 cm-re felült 16 dm merülésű hajót kellett megközelíteni, ami nagyhajóval szinte lehetetlen, kishajóval vagy csónakkal való mentés esetén az utasok átszállítását kb. 2 méter magasságban lévő hajófedélzetről kellett volna végrehajtani.

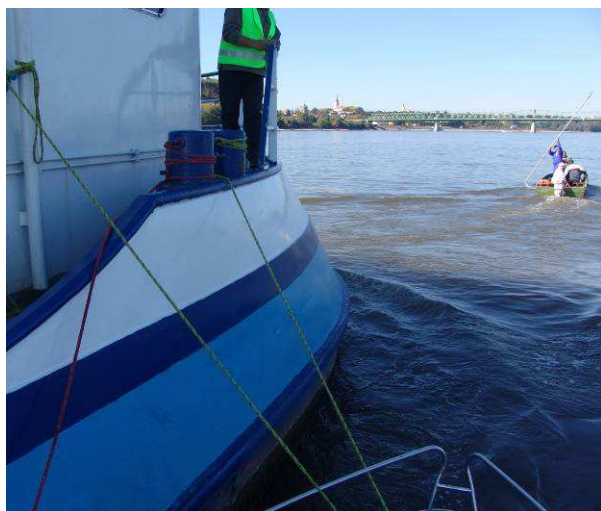
A vízmélység felmérése

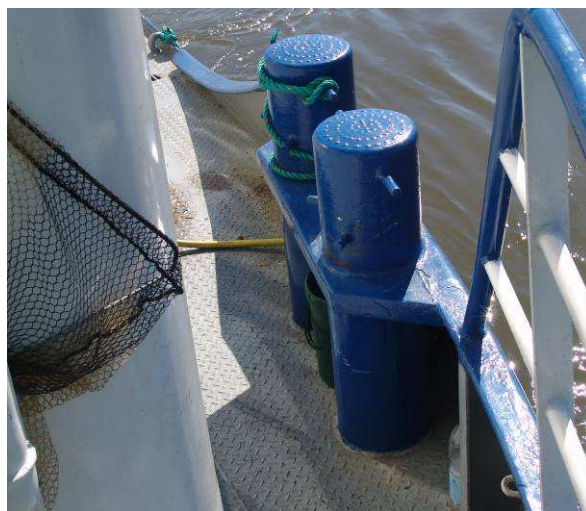
A kikötőbakok ellenőrzése

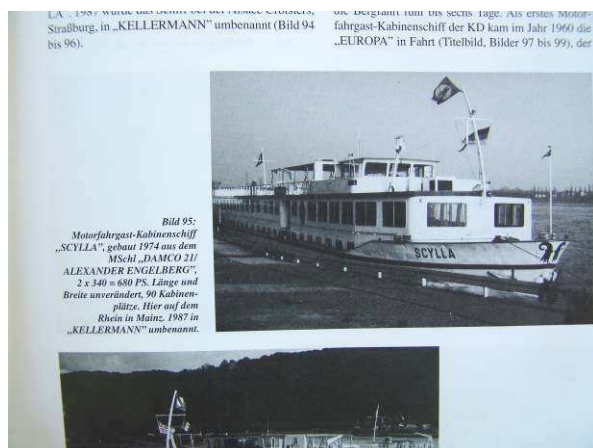
A hajó szerkezet ellenőrzése

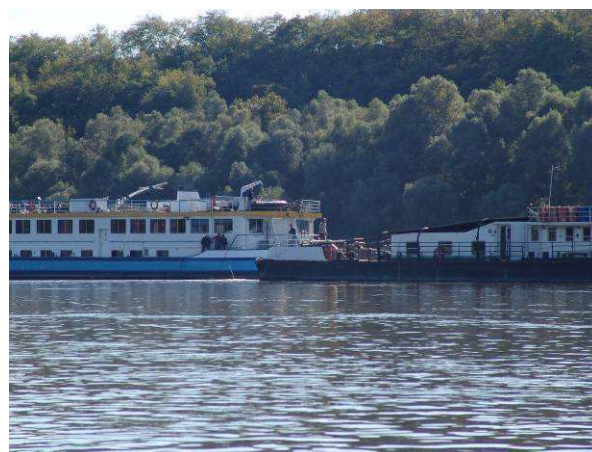
A vontatóhajó csatolása

A leszábadítási kísérleteket a kapott engedély alapján - az utasok és személyzet hajón tartózkodása mellett - 14 óra 40 perckor kezdték meg, de azt megelőzően intézkedni kellett az utasok biztonságba helyezésére, esetleges lékesedés vagy csatolás szakadás bekövetkezése esetére. A kísérleteket a segítséget nyújtó tolóhajó kapitányának döntése alapján 16 óra 30 perckor befejezték, mivel a víz sodrásából adódó folyamatos „előretolás” és a vízszintcsökkenés miatt a hajó a zátonyon a merülési vonalához képest tovább emelkedett és a hajó sérülése nélkül nem lehetett volna végrehajtani.

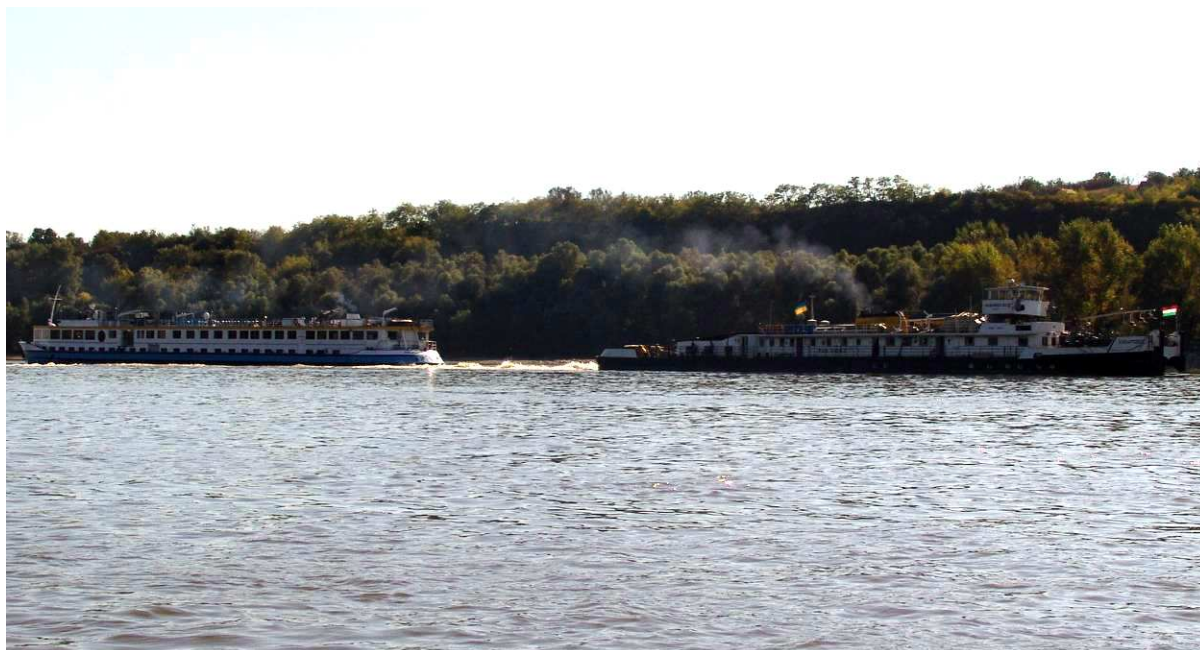
**A Dunaföldvári híd „alatti” folyószakasz meghajózásának rendje, valamint a Kellermann m/s útvonala.**

A kabinos személyhajó a kapitánya a híd alatti áthajózást követően, a hajóutat nem követve, azt elhagyva, annak jobb oldalán az 1558 fkm. bal parti hajóút szélét jelző zöld radar bója irányába folytatta útját, mint ahogy azt korábban már többször is. Figyelmen kívül hagyta, hogy a korábbi, a térségben végrehajtott hajózásai során nem „kisvizes”, hanem „középvizes” időszakban hajózott, így akkor mások voltak a hidrológiai és nautikai körülmények, ezért a hajót a zátonyos területre vezetve akart áthajózni. Figyelmetlenségének következtében a hajó a sziklás zátonyon felakadt.

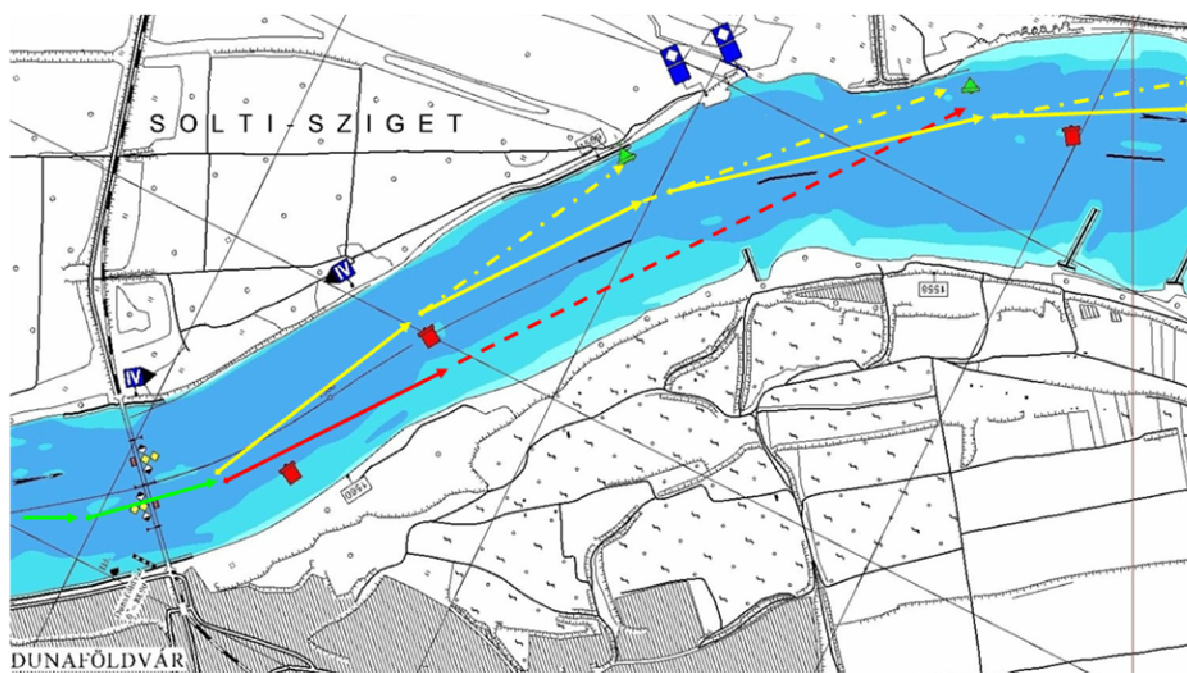
A Kellermann m/s normál haladása

A hajóút helyes meghajózási iránya

A hajóút helyes meghajózási iránytartása

A Kellermann m/s haladása

A Kellermann m/s haladási iránya

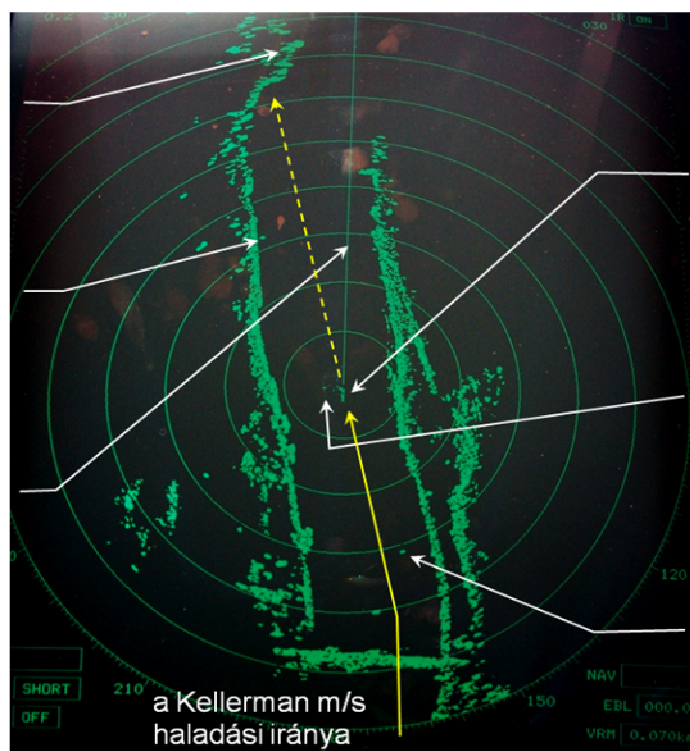
**A hajó radarberendezése által mutatott radarkép**

az 1558 fkm. bal  
parti zöld radar  
bója

az 1559 fkm-nél  
lévő bal parti  
zöld villanó bója

a Kellermann  
m/s felakadás  
utáni irányvonala

a Kellerman m/s  
haladási iránya

a zátonyon lévő  
Kellermann m/s  
hajó sziluett képe

a 400 m-re lévő  
vörös radarbója

az 1560,05 fkm-  
nél lévő vörös  
radar bója

A híd alatt az 1560,05 fkm-nél lévő vörös radar bóját még észlelte a kapitány vizuálisan és a képernyőn is, de a 400 m-re lejjebb lévő vörös radarbóját, valamint az 1559 fkm-nél lévő bal parti hajóút szélét jelző zöld villanó bóját nem.
