ZÁRÓJELENTÉS

2007-048-6

SÚLYOS VÍZIKÖZLEKEDÉSI BALESET

Budapest Szentendrei-Duna 3,3 fkm.

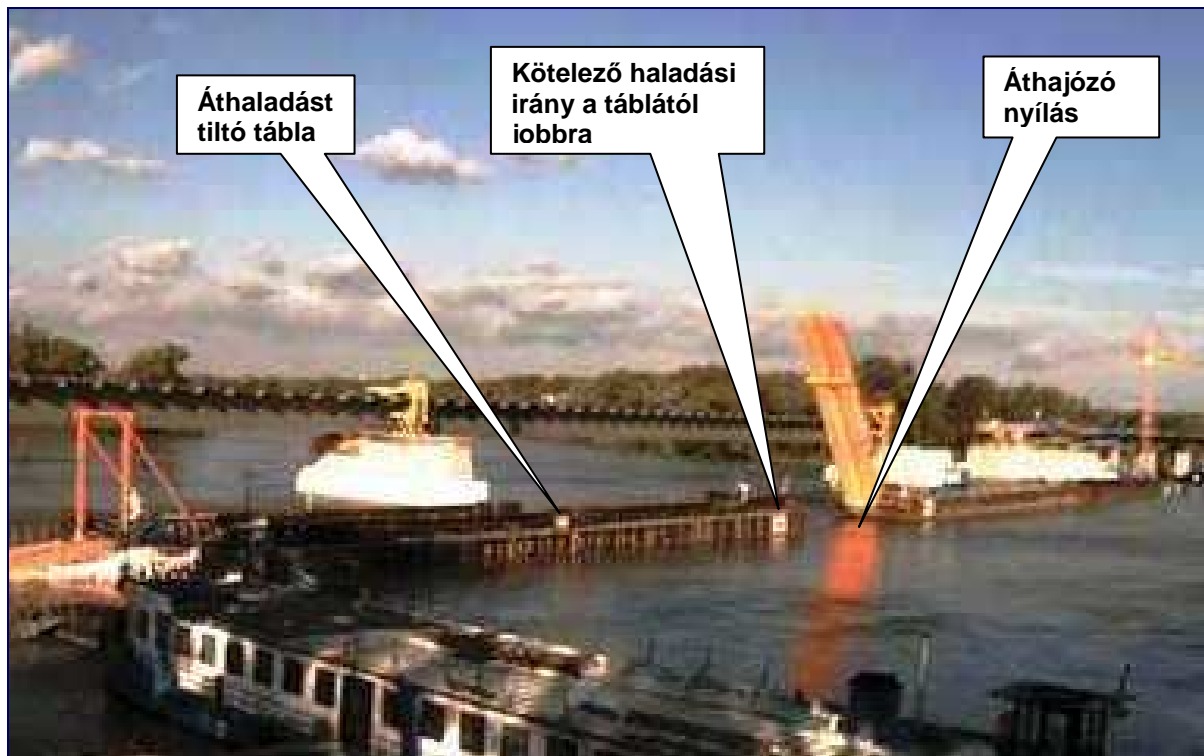
5. sz. ábra: A pontonhíd, háttérben az épülő hídpillérek

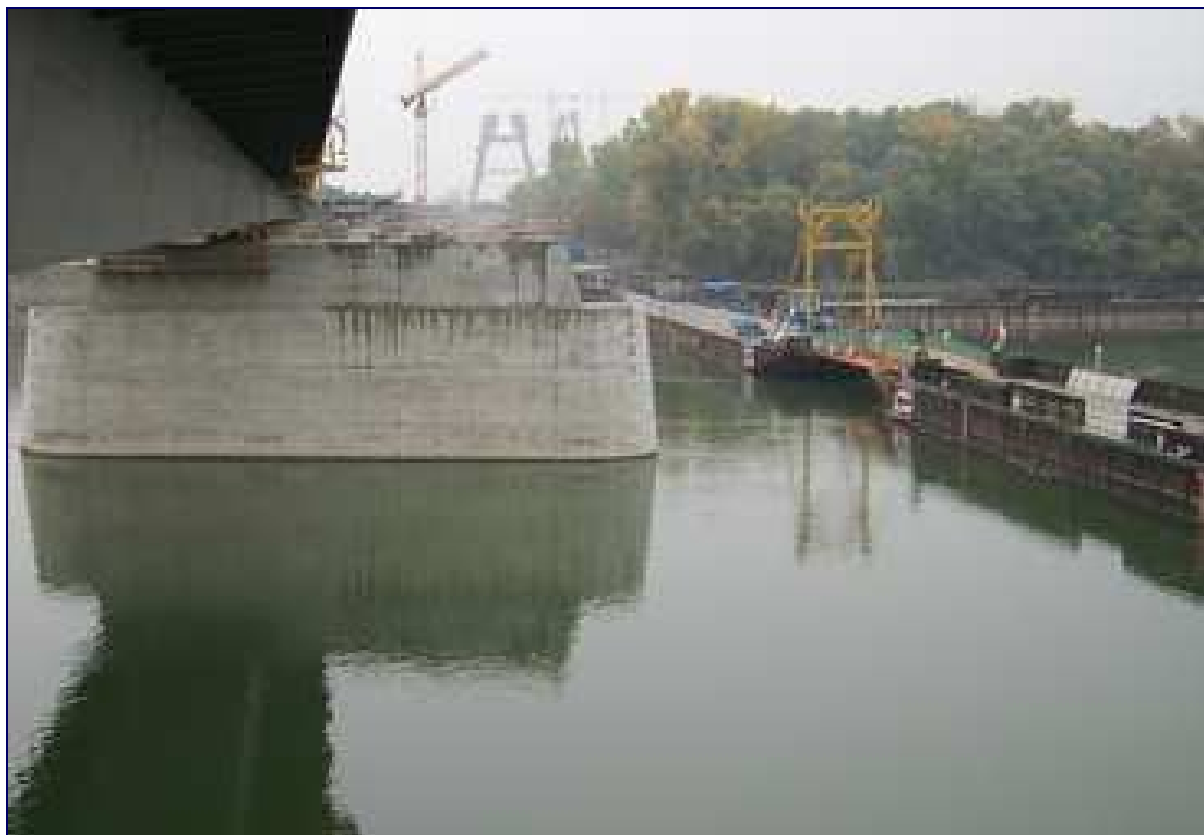
6. sz. ábra: A pontonhíd az áthajózó nyílással és jelzéseivel

- BA 2007-048-6_1.** A Vb javasolja a Hídépítő Speciál Kft. hajózási részlegének, hogy hasonló vízépítési munkálatok alkalmával a pontonhíd átkelőhelyénél, vagy egyéb veszélyhelyzetet teremtő úszóműveiken jól látható helyen nagyméretű az adott területi sajátosságnak megfelelő veszélyre figyelmeztető táblát helyezzenek el, melynek tartalmát az NKH-val egyeztetve szövegezzék meg.

- BA 2007-048-6_2.** A Vb javasolja az NKH-nak, hogy hasonló helyzetekben híd és vízépítési munkálatok engedélyeinek kiadásakor, tegye kötelezővé a munkát végzők részére egy az adott úszómű elhelyezéséből és a vízterületi sajátosságból keletkező veszélyekre figyelmeztető tábla kihelyezését az úszóműre, úszóművekre.

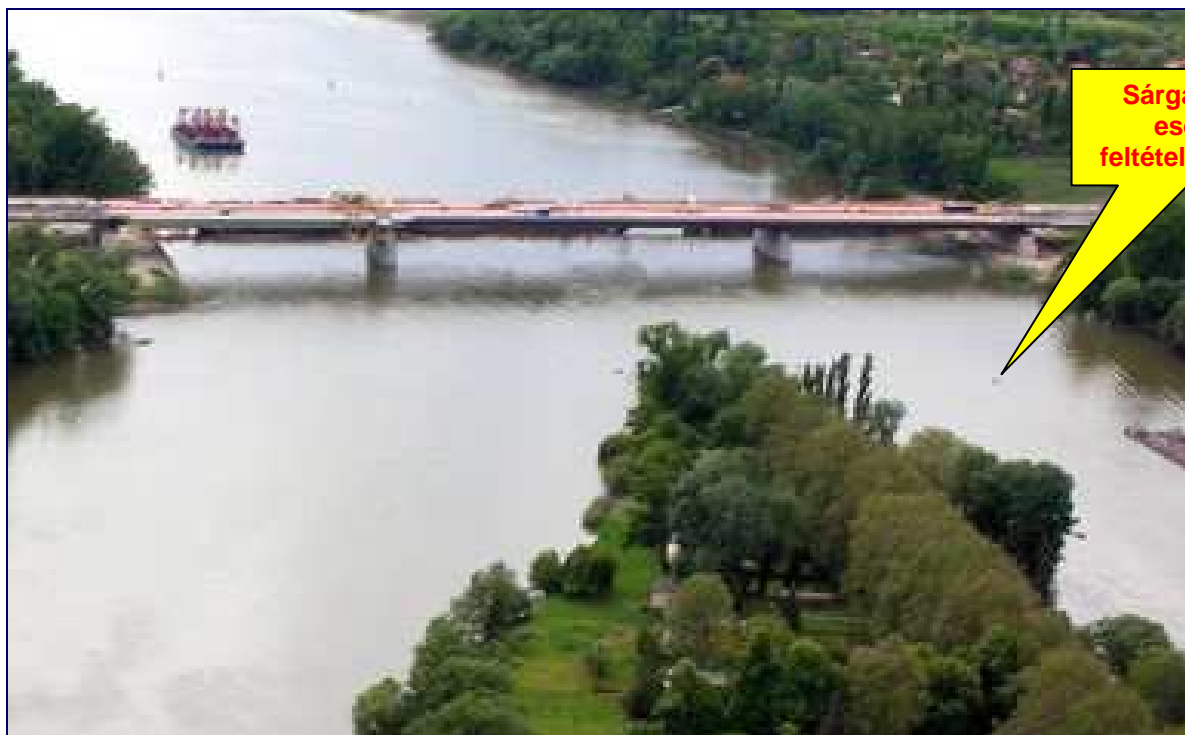
7. sz. ábra: Légi felvétel az esemény helyszínéről.

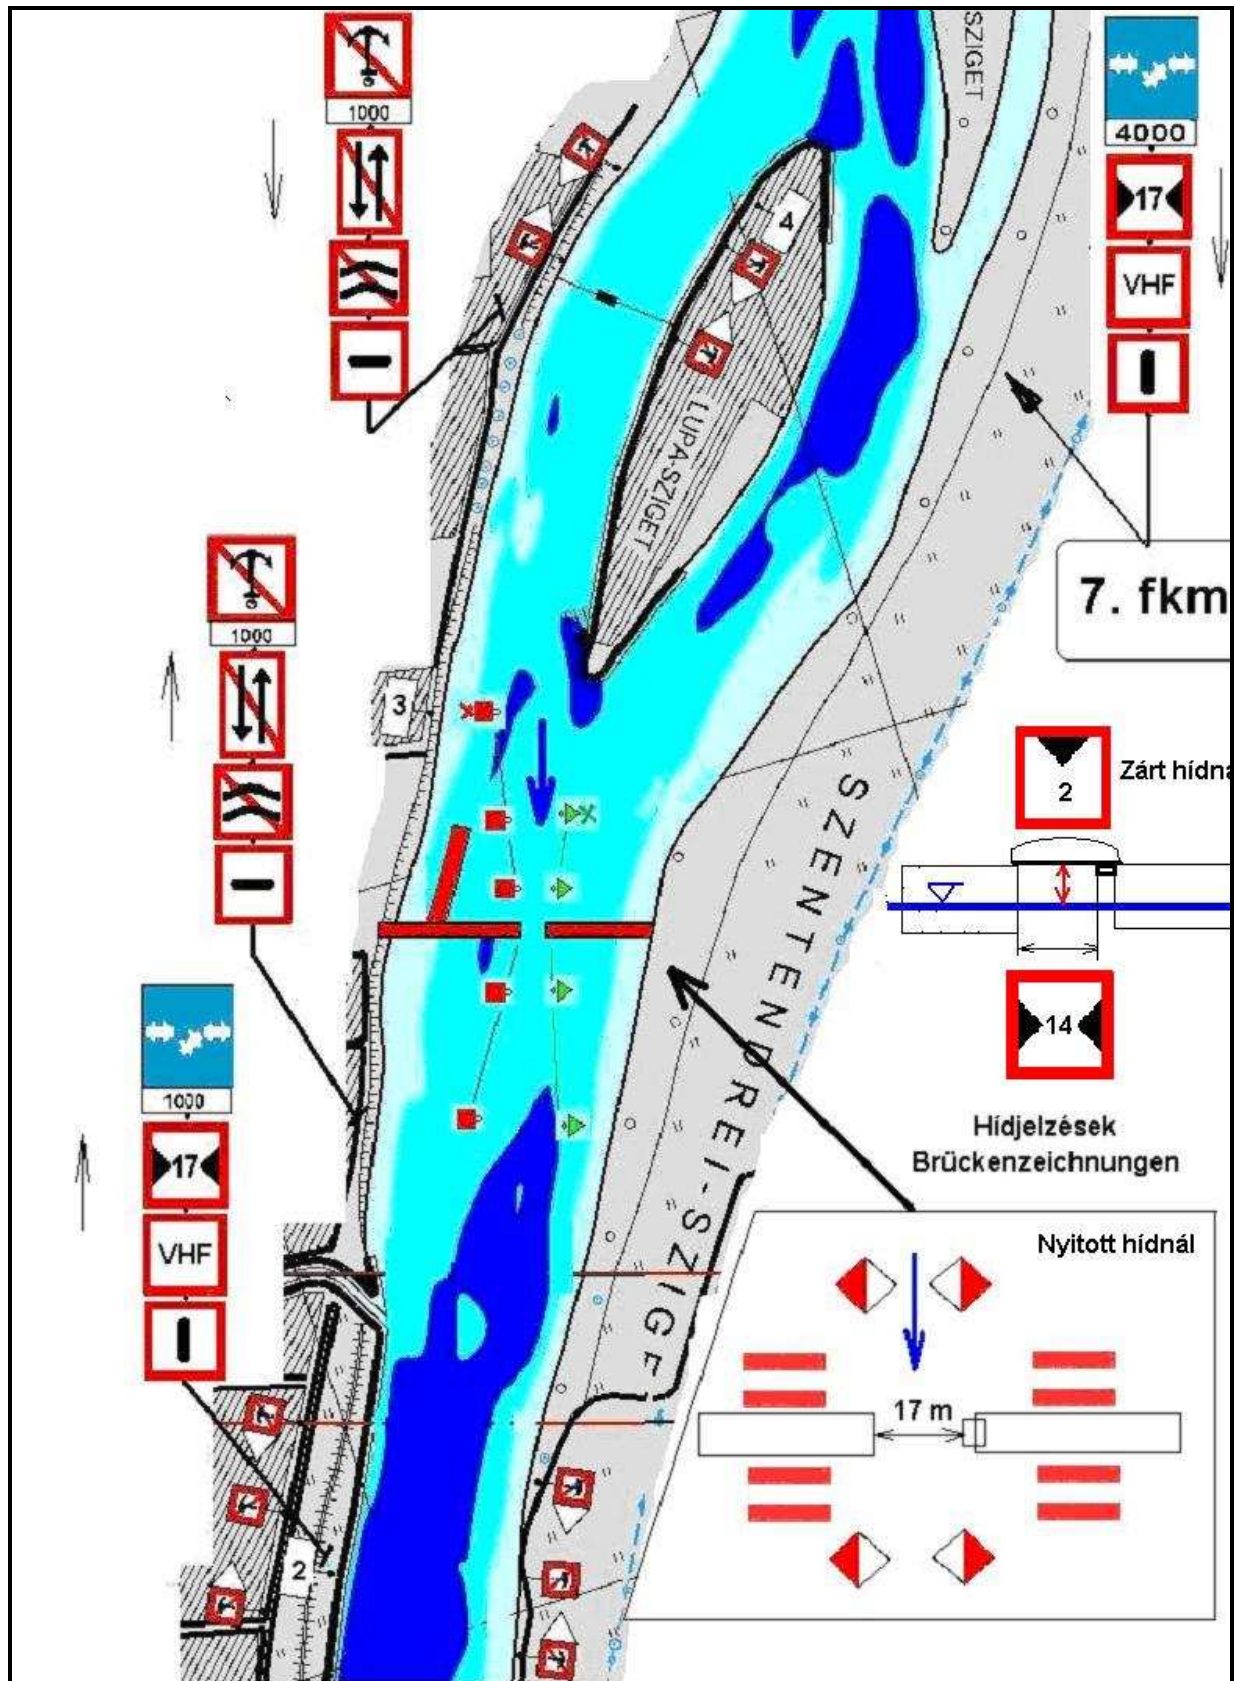
MELLÉKLET
a 25/DuM/2006. Hajósoknak szóló hirdetményhez

- **Szentendrei Duna 3,1-2,6 fkm között** 4 db vörös úszó, és 1 db vörös világító bója,
 - **Szentendrei Duna 3,1-2,6 fkm között** 3 db zöld úszó, és 1 db zöld világító bója
- a melléklet szerint.
