KÖZLEKEDÉSBIZTONSÁGI
SZERVEZET

ZÁRÓJELENTÉS

2007-055-6 RENDKÍVÜLI HAJÓZÁSI ESEMÉNY

**Budapest Duna 1647 fkm.
2007. szeptember 08.**

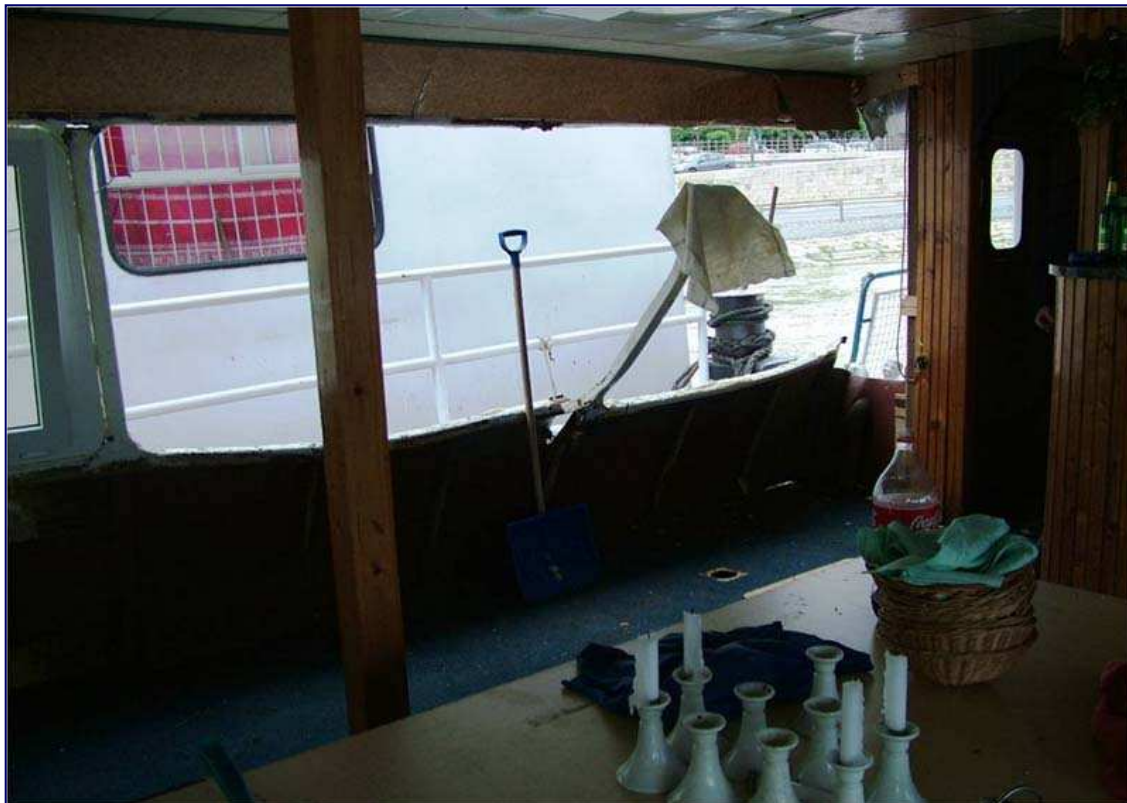
A sérülés a Kék Duna ms-on belülről nézve.

A Zsófia Főhercegné ms. sérülése minimális horpadás, festékleverődés a hajó orr részén, a Kék Duna ms. sérülése jelentős, a felépítmény jobb hátsó részén az utas bejárat környezetében.

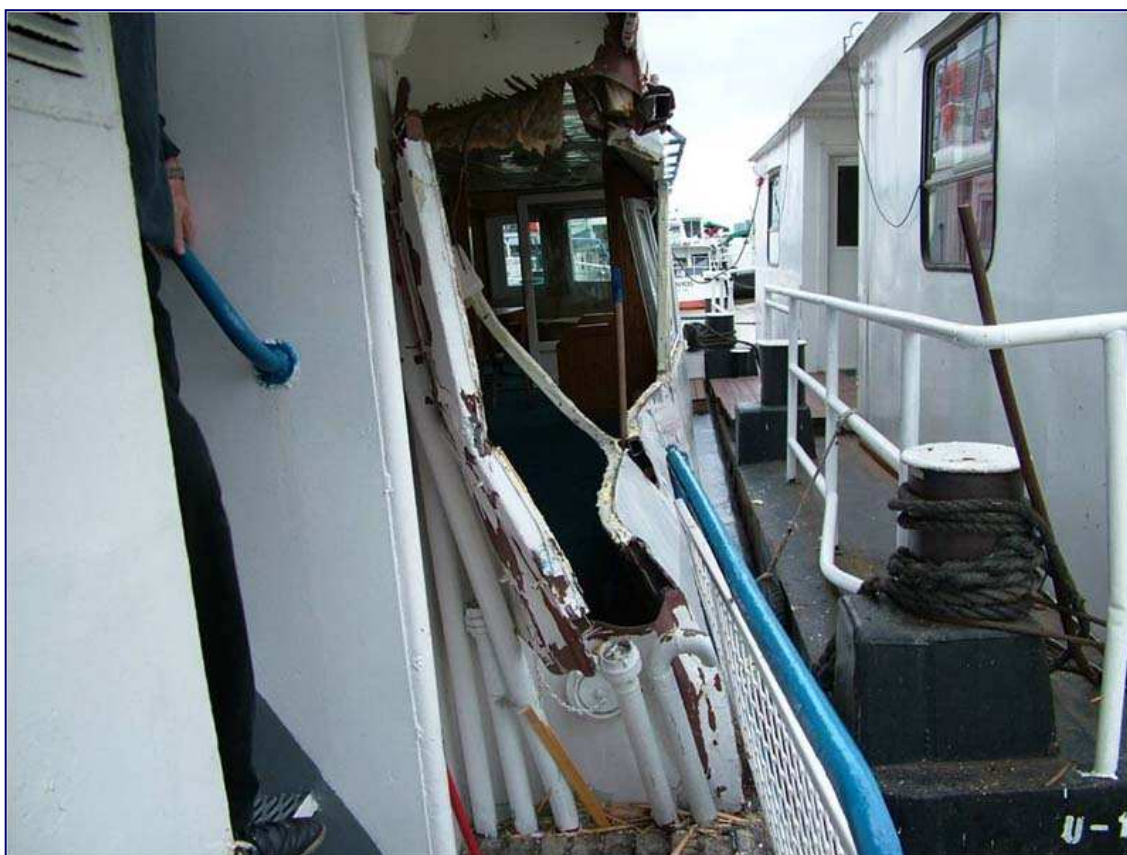
A Kék Duna ms. sérülése, a hajó hátulsó része felől.

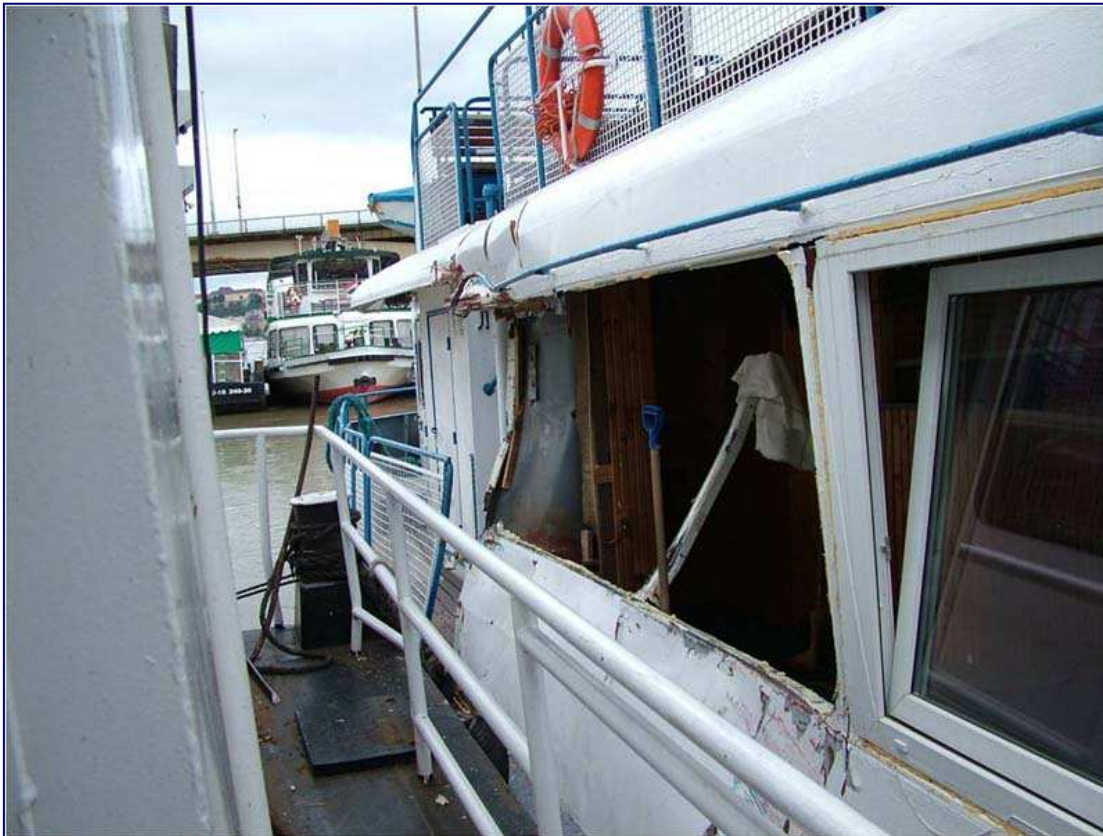
A Kék Duna ms. sérülése a hajóorr felől nézve.

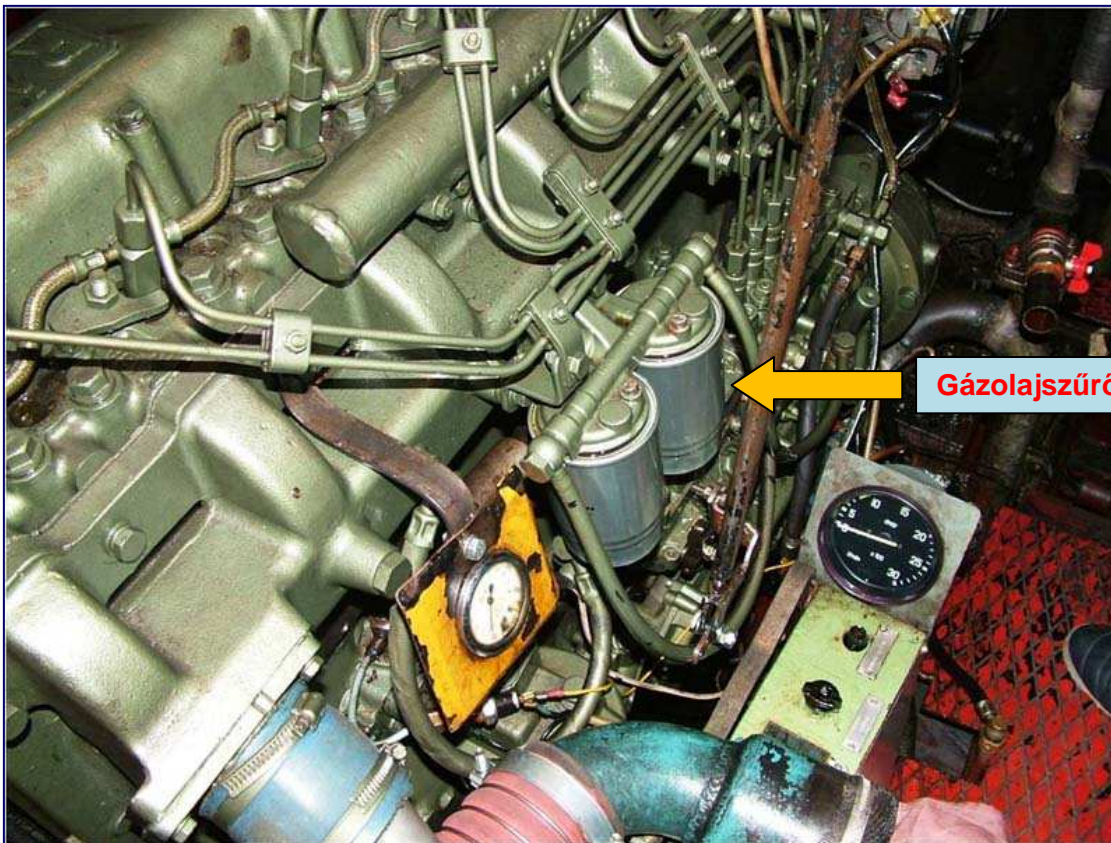
A hajó szűrőcseréi ill. azok üzemidejének előírás szerinti (nem) betartása, része lehetett a hajó leállításának a Margit sziget budai ágában, az üzemolaj szivárgása, elfolyása, elfogyása a napi-tartályból, szintén az indulás előtti kötelező karbantartások, ellenőrzések hiányosságára utal. A rendkívüli hajózási esemény előtt előforduló hibák a hajón nem szokványos légkört teremtettek, ideges hangulatban indult el a személyzet és a hajóvezető közepesen ittas állapota, nagyban fokozta a baleseti veszélyhelyzet kialakulását.

A Kék Duna ms. főmotor gázolajsűrőház.

BA 2007-055-6_1. A Vb javasolja az NKH-nak, hogy hívja fel a Bartender Bt. üzemeltetőjének figyelmét arra, hogy a hajó karbantartási munkálatainak idejét, üzemóráit, a munkálatok végzőinek nevét dokumentálja naplóba, valamilyen hivatalossá tett füzetbe, mindenképpen valamilyen írásos formában rögzítsék, amely később pontosan visszakereshető, és ellenőrizhető.

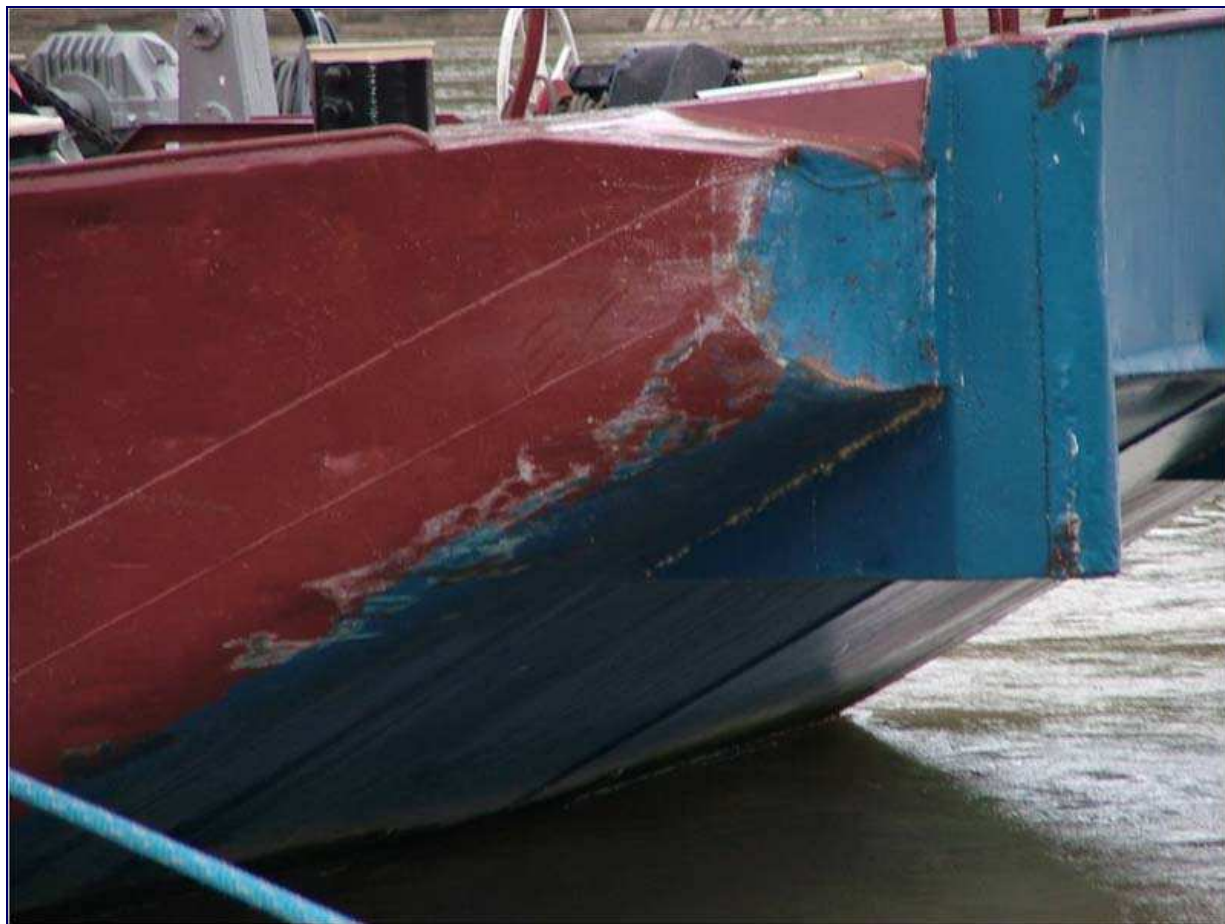
A Zsófia Főhercegné ms. sérülése a hajó orr részén.
