KÖZLEKEDÉSBIZTONSÁGI
SZERVEZET

ZÁRÓJELENTÉS

RENDKÍVÜLI HAJÓZÁSI ESEMÉNY

Százhalombatta, Duna 1618+500 fkm.

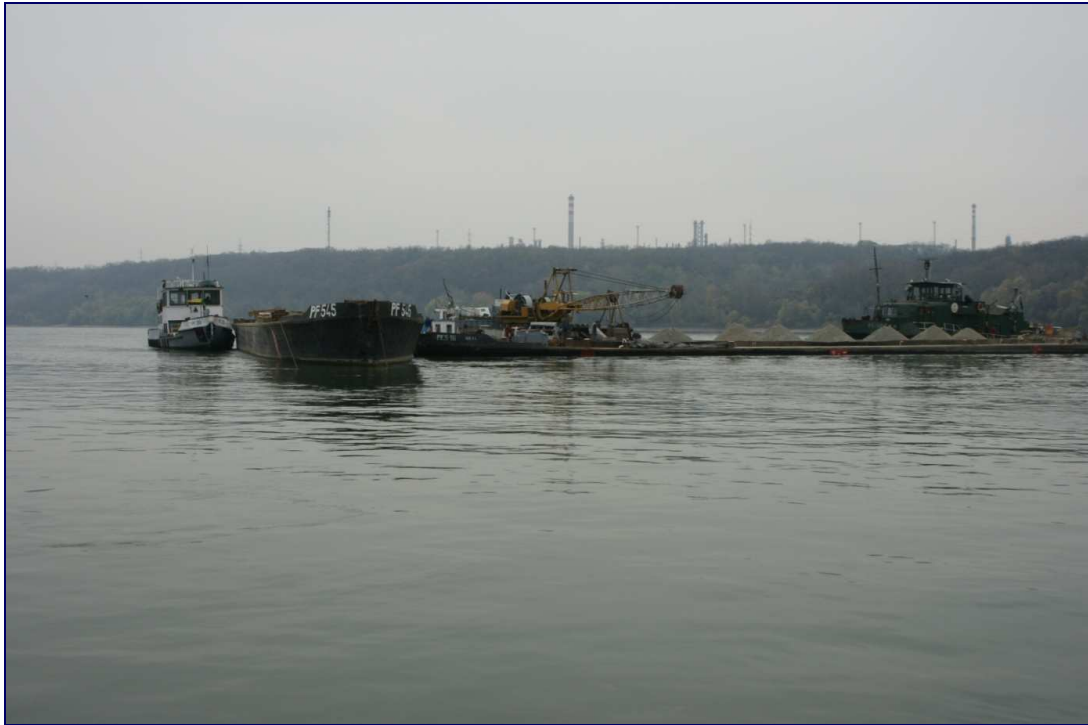
A vontatóhajó Tökölről indult el 2008. november 11-én, 17 óra 10 perckor völgymentben, egy sóderrel teli bárkával Ercsi rendeltetési kikötő felé. Százhalombattánál, az 1618+500 fkm-nél az egység a hajóút jobb szélét jelző vörös bójánál 18 óra körül egy zátonyon felakadt. A felakadás során a hajó a bal oldalára csatolt bárkával a hajóútban keresztbe fordult, és azt részlegesen elzárta. Az NKH az érintett területen hajózási zárlatot rendelt el.

3. ábra: A felakadt karaván.

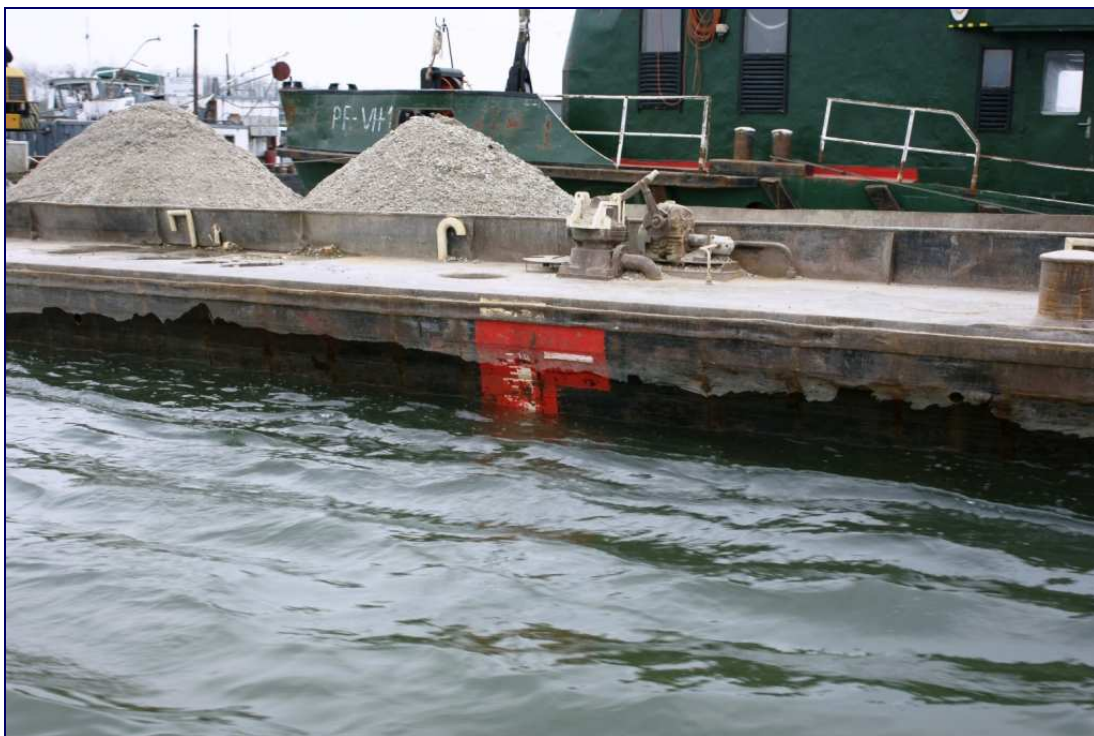
A hajóvezető elmondása szerint a hajó 2008. november 11-én, 17 óra 10 perckor indult el Tökölről völgymenetben egy sóderrel teli bárkával – mely a hajó bal oldalára volt felcsatolva – Ercsi kirakó kikötő felé. A kötelék Százhalombattához érve, 18 óra tájban, az 1618+500 fkm-nél lévő vörös bójához túlságosan közel került. A hajóvezető el kívánta kerülni a bójával való ütközést, ezért balra fordulást kísérelt meg, miközben a géperőt is csökkentette. De a manőver végrehajtásához már nem állt rendelkezésre megfelelő nagyságú hely, így az nem sikerült. A hajó elsodorta a hajóút jobb oldalát jelző bóját, és a kötelék a zátonyon felakadt, majd keresztbe fordult, és a hajóutat részben elzárta. A vízi jármű saját géperővel megkísérelte a zátonyról való leszabadulást, de az nem sikerült. A hajóvezető az esemény bekövetkezése után késedelem nélkül rádión tájékoztatta az illetékes hatóságokat a történetekről. Az NKH teljes hajózási zárlatot rendelt el a hajóútra.

4. ábra: A felakadt karaván.

A mellévelt alakzatú egység túlságosan a hajóút jobb oldalára került, talán figyelmetlenség miatt, mert más egyéb körülmény, pl. hegymenetben haladó hajókaraván, erre nem készítette. Amikor észrevette, hogy túlságosan kisodródott, akkor már hiába próbálta a hibát korrigálni. Nem állt rendelkezésre megfelelő nagyságú hely, így a hirtelen balra fordulással már nem tudta elkerülni a bójával való ütközést, ill. a felakadást.
