ZÁRÓJELENTÉS

**2008-130-5
VASÚTI BALESET**

Vonatok ütközése

**Szerencs
2008. március 21.
65540-1 és 65411 számú vonatok**

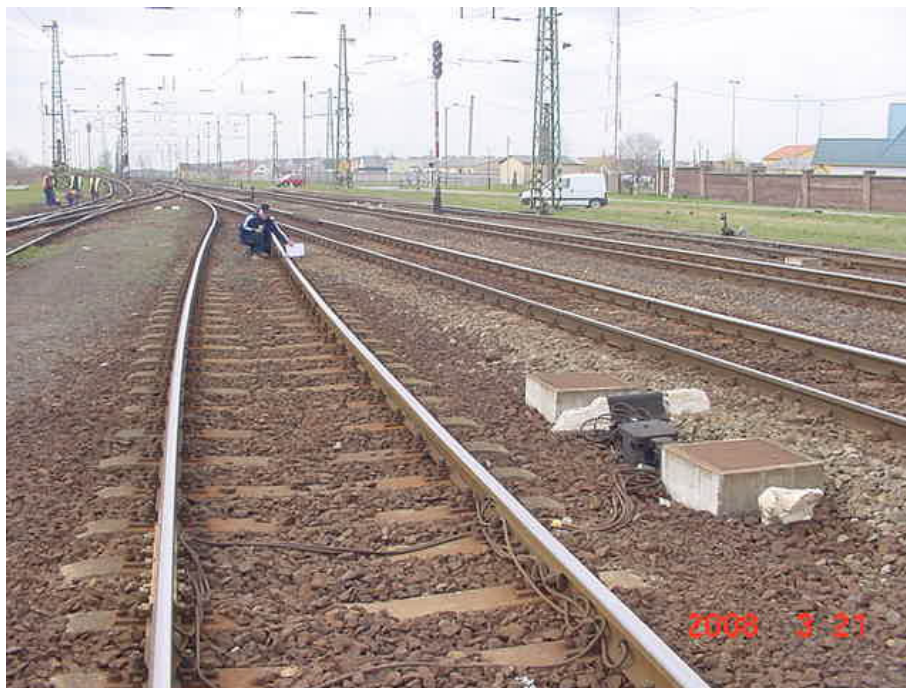
3. ábra Az esemény helyszíne (foto: VBO)

A jelző közvetlen közelében a mozdonyvezető észrevette tévedését, de már nem tudott megállni. A K4 jelű, Megállj! állású kijárat jelző mellett elhaladt, és a szomszédos vágányon eközben áthaladó vonatot horzsolta a mozdony visszapillantó tükre.

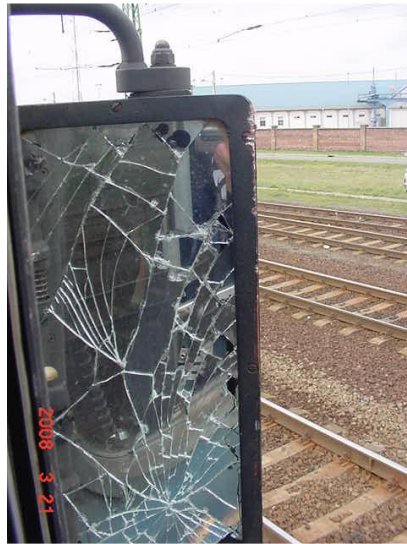
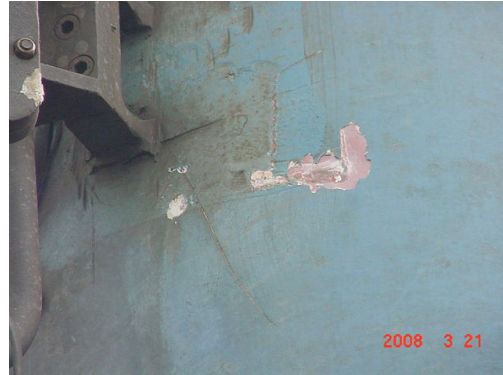
4. ábra: A V43-1060 psz. mozdony sérülései (foto: VBO)

A V43-1060 psz. mozdony jobb oldali tükre megrongálódott, üvege összetört. A kár mértéke kb. 50.000.- Ft.

„[...] kitérő irányú, szabad elhaladású jelző mellett haladtam mikor, tapasztaltam, hogy a mellettem lassan haladó V43-1060 pályaszámú 65540-1 számú vonat mozdonyvezetője nehezen áll meg. A visszapillantómból látva a 9-dik kocsi 31555993168-0 ról drót beleakadt a visszapillantójába és azt leszakította. Gyorsfékezés után a helyzetet tisztáztam [...]”

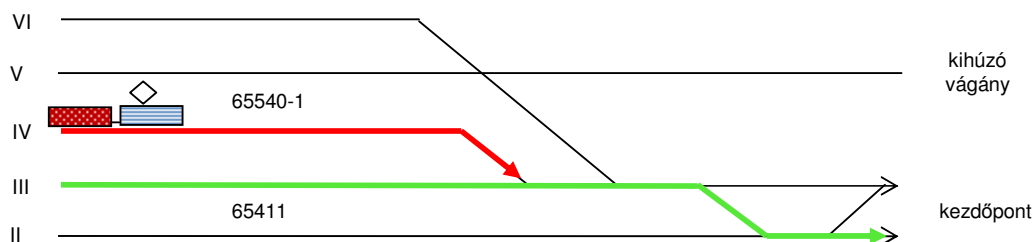
5. ábra: Torzított helyszínrajz

A fővonal kétvágányos, az átmenő fővágányok a II-III. vágány. Az eseményben érintett IV. vágány vonatfogadó fővágány, használható hossza 731 méter. A vágányról a kezdőpont felé kitérő irányban álló váltókon át lehet kihaladni Taktaharkány állomás felé. A III. vágány a jobb vágány folytatásának megfelelő átmenő fővágány, amelyről a Taktaharkány felé a helyes vágányra szintén kitérő irányban álló váltókon át lehet kijárni.

Az esemény helyszínének torzított helyszínrajzát az 5. ábra tartalmazza.

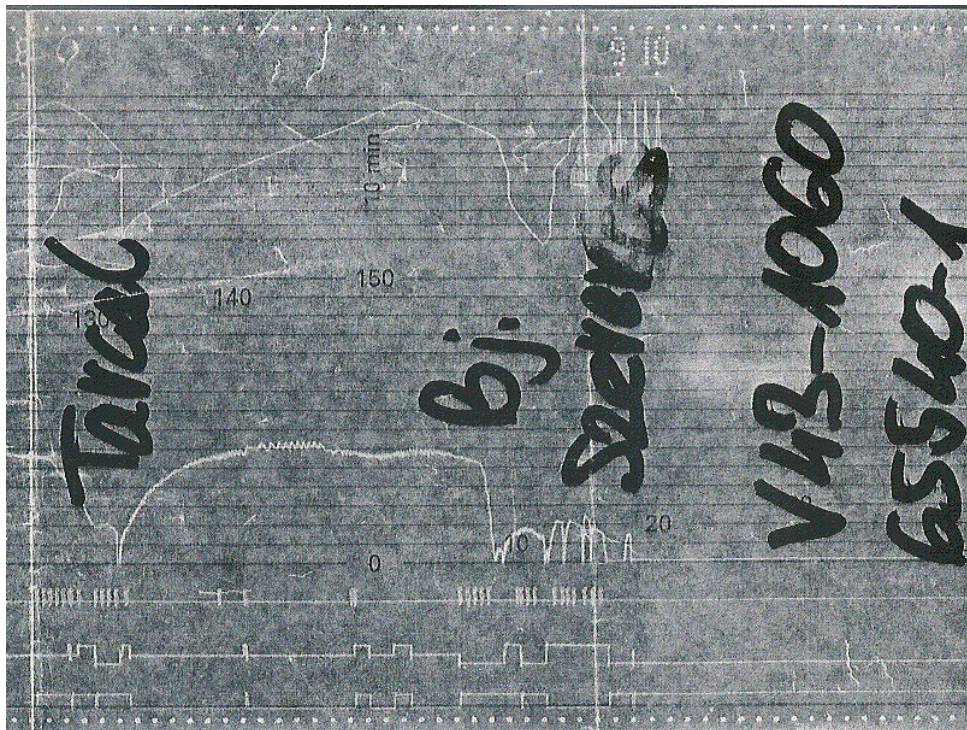
4. ábra: a 65540-1 sz. vonat menetíró regisztrátuma

A 65540-1 sz. vonat V43 1060 psz. mozdonyán Teloc RT9 típusú 150 km/h méréshatárú adatrögzítő berendezés működött. A benne lévő szalag szintén 150 km/h méréshatárú volt, melynek képét a 4. ábra mutatja.

A regisztrátumról készült digitális másolaton a 150 km/h végkitéréshez 263 képpont tartozik, az indulás után elért legnagyobb sebességhez (a regisztrátum 0 helyzetétől) 23 képpont. A sebesség:

$$23 \cdot 28 / 263 \times 150 = 13 \text{ km/h}$$

A regisztrátumon megfigyelhető, hogy a vonatbefolyásoló berendezés a pályából „0” (sárga) jelet érzékelt (felső írócsúcs lent, alsó fent), azaz Megállj! állású kijárat jelző felé haladt, melyet meghaladva a berendezés ennek tényét érzékelt és „●” (vörös) jelet jelenített meg (felső írócsúcs lent, alsó lent).

A vonatbefolyásoló berendezés – a 15 km/h alatti sebességre tekintettel – fékezést nem kezdeményezett.
