ENGINE FAMILY	S / N	DATE OF REPORT	WARRANTY CLAIM	COMMERCIAL FILE
ARRIUS 2B2	32155	August 06, 2008	N/A	N/A
ARRIUS 2B2	32156	August 06, 2008	N/A	N/A
OPERATOR	DATE OF ARRIVAL	REASON FOR ENGINE RETURN		
National Air Ambulance Hungary	August 01, 2008	AIRCRAFT ACCIDENT (July 31, 2008)		
ACCIDENT	INCIDENT			
YES <input checked="" type="checkbox"/> NO <input type="checkbox"/>	YES <input type="checkbox"/> NO <input checked="" type="checkbox"/>			
REFERENCE ACCIDENT / INCIDENT				
2008 / 237

According to preliminary information, during an EMS mission, both engines would have stopped one after the other.

1 INVESTIGATION CARRIED OUT AT TURBOMECA

PRELIMINARY INVESTIGATION REPORT T08CR0700A-1

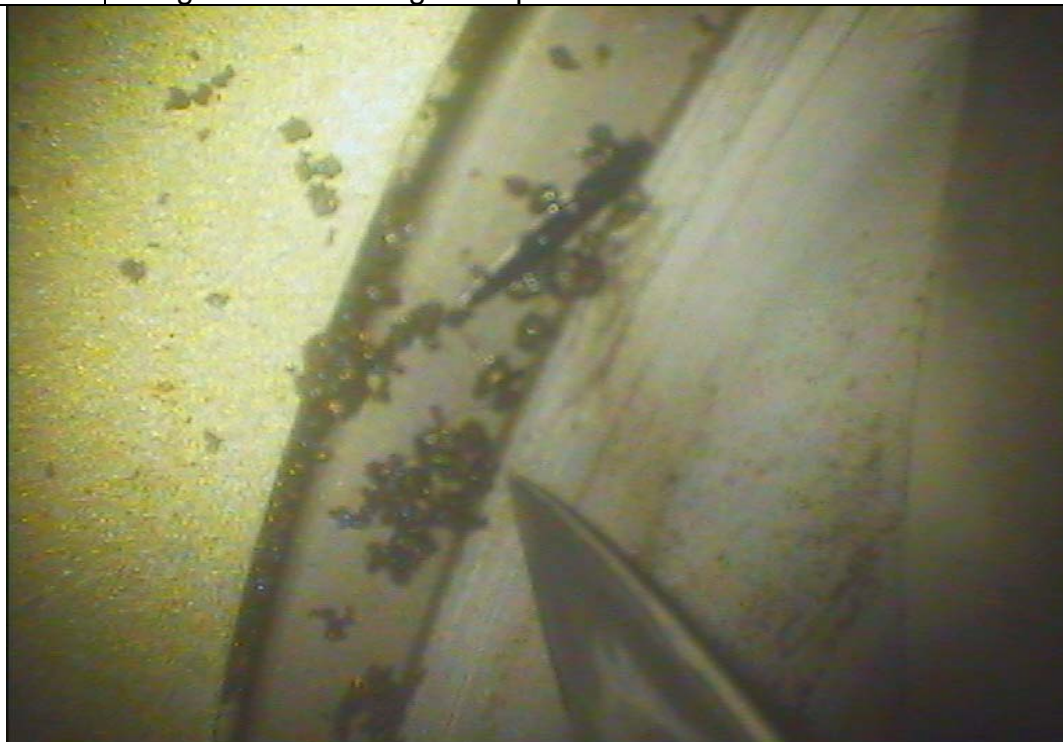
PICTURE 3 Designation : Centrifugal compressor cover

Findings Deposits at the air intake

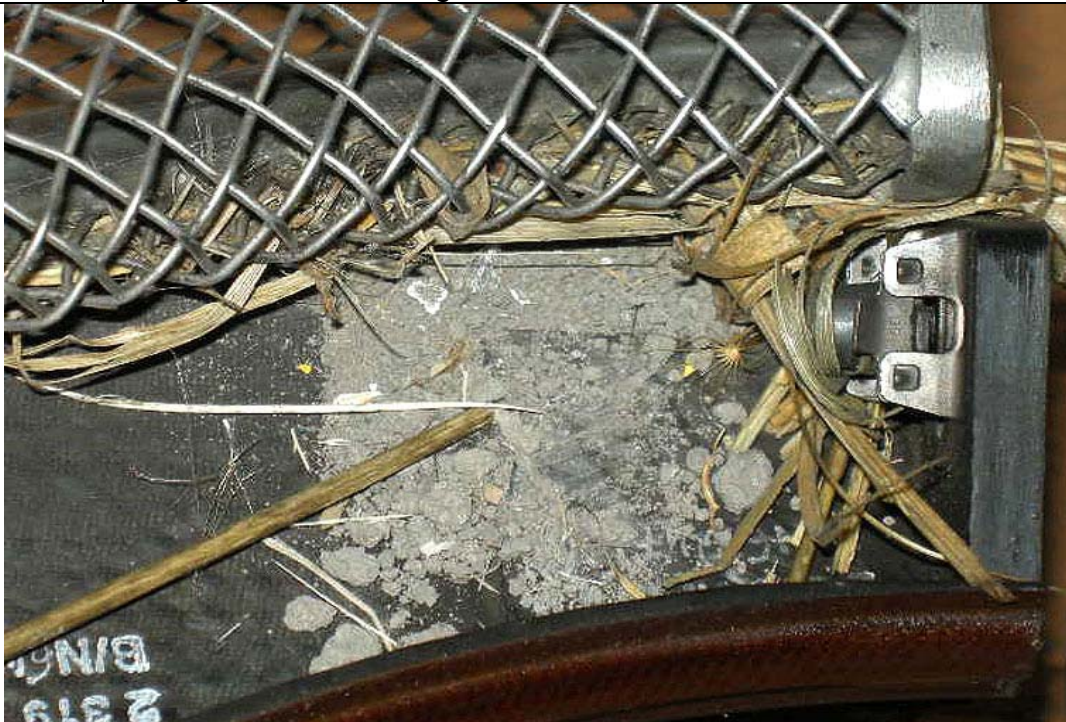
PICTURE 5 Designation : Air intake grid

Findings Deposits (dried grass)

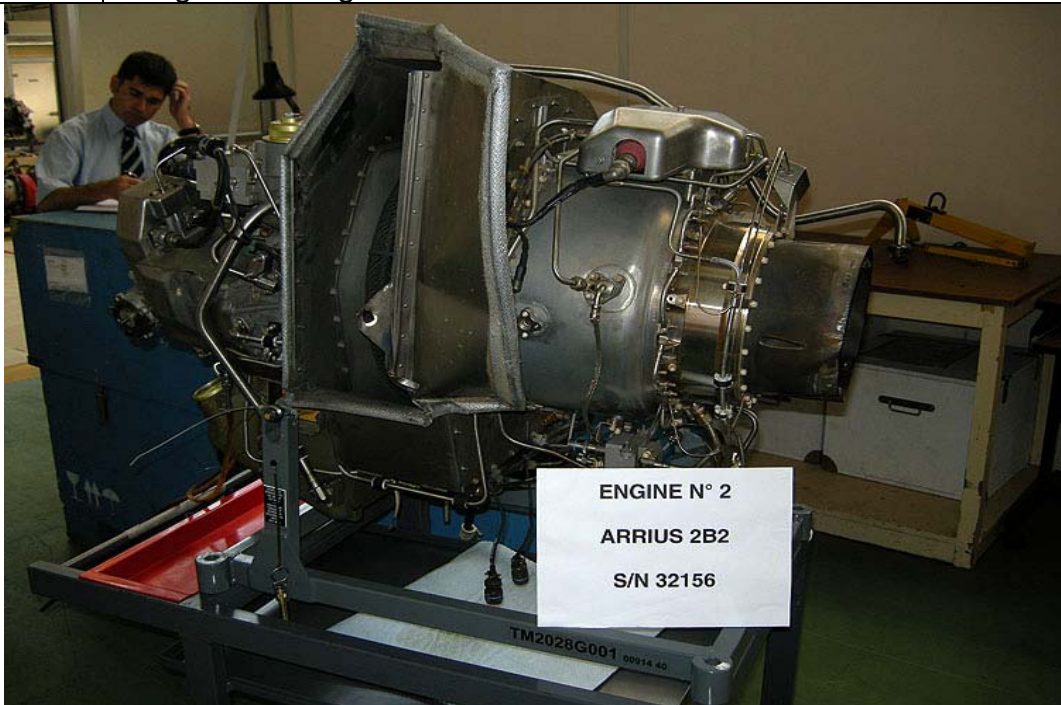
PICTURE 1 Designation : Engine no.2

Findings Side view
