KÖZLEKEDÉSBIZTONSÁGI
SZERVEZET

ZÁRÓJELENTÉS

VÁRATLAN VASÚTI ESEMÉNY

**Nagylapos forgalmi kitérő
2009. szeptember 05.**

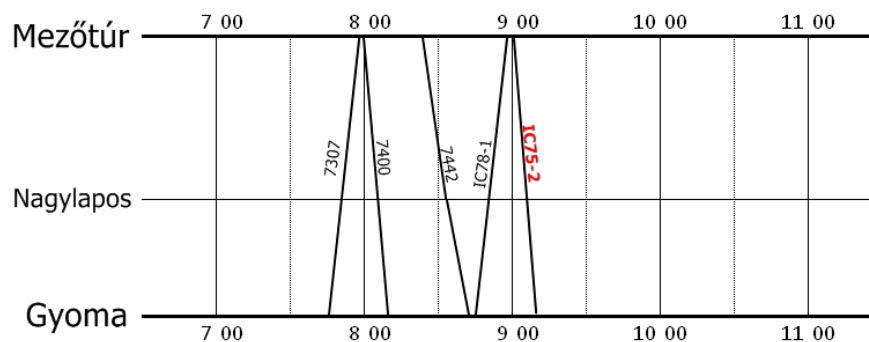
4. ábra: A vonatok közlekedési rendje a meghirdetett menetrend szerint

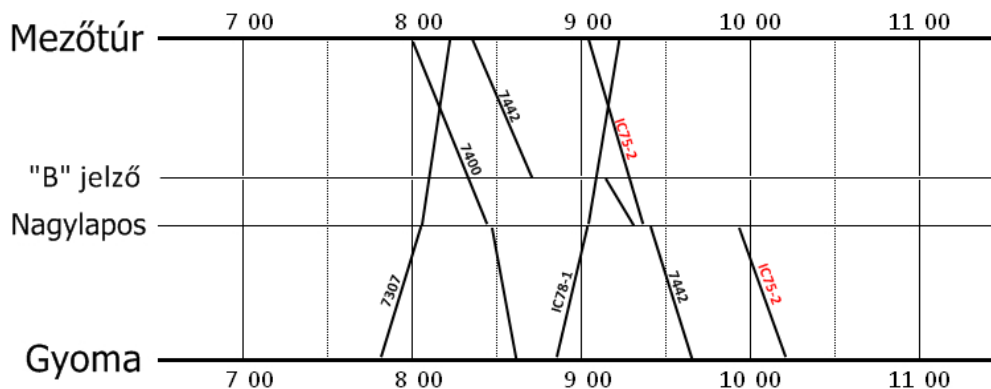
5. ábra: A vonatok közlekedése az eset napján

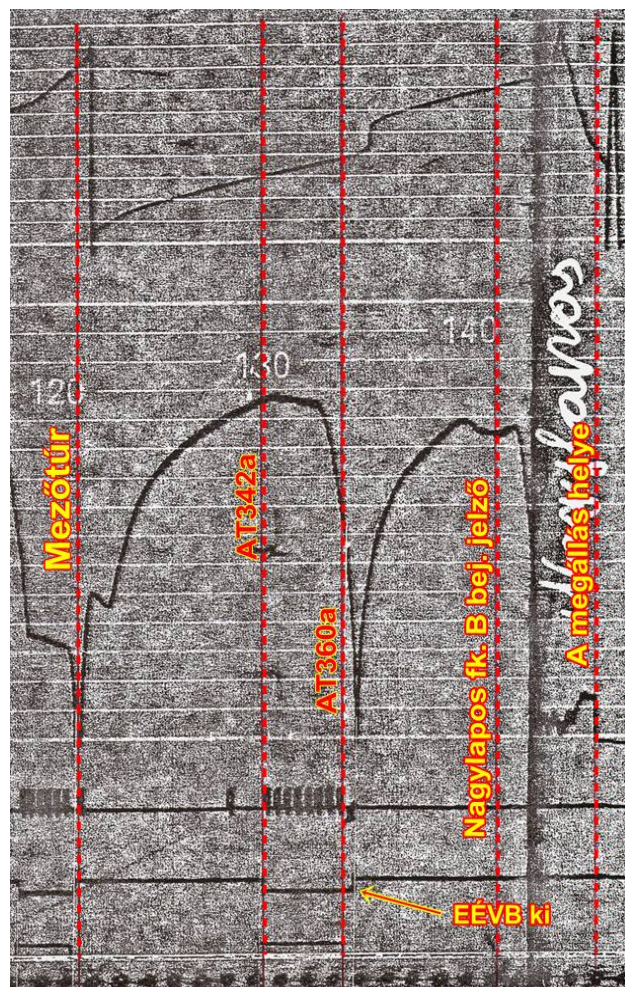
A Vb rendelkezésére bocsátott menetíró-regisztrátum tanúsága szerint az elindulást követően a mozdonyvezető a vonat sebességét intenzíven gyorsította. A sebességet előbb 50 km/h-ra, majd onnan 120 km/h-ra növelte. Ezzel a sebességgel haladt kb. 3700-3800 méter hosszon, amikor a vezetőállás jelző zöldről sárga színűre változott (az 343+38 sz. szelvényben lévő térközjelzőt elhagyva). Sárga jelzési kép mellett a vonat mintegy 1600-1700 métert tett meg, miközben a vonat sebessége kezdetben kismértékben csökkent, majd erőteljes sebességcsökkenés közben kb. 65 km/h-nál a vezetőállás jelző fénye vörösre változott és az EÉVB berendezés éberségi felhívás nélkül leoldott. A vonat kb. **9 óra 13 perckor** gyorsfékezéssel megállt a vörös jelzési képet adó AT360a jelű térközjelző után kb. 100-150 méterre. A mozdonyvezető ekkor az EÉVB berendezést kikapcsolta.

7. ábra: IC75-2 menetíró-regisztrátum (szerkesztett kép)

E ponttól kezdve a működő térközbiztosító-rendszerrel felszerelt pályán a vonat továbbító mozdony kikapcsolt EÉVB-vel haladt tovább, így e berendezés vonatmegállító funkciója a továbbiakban nem üzemelt.

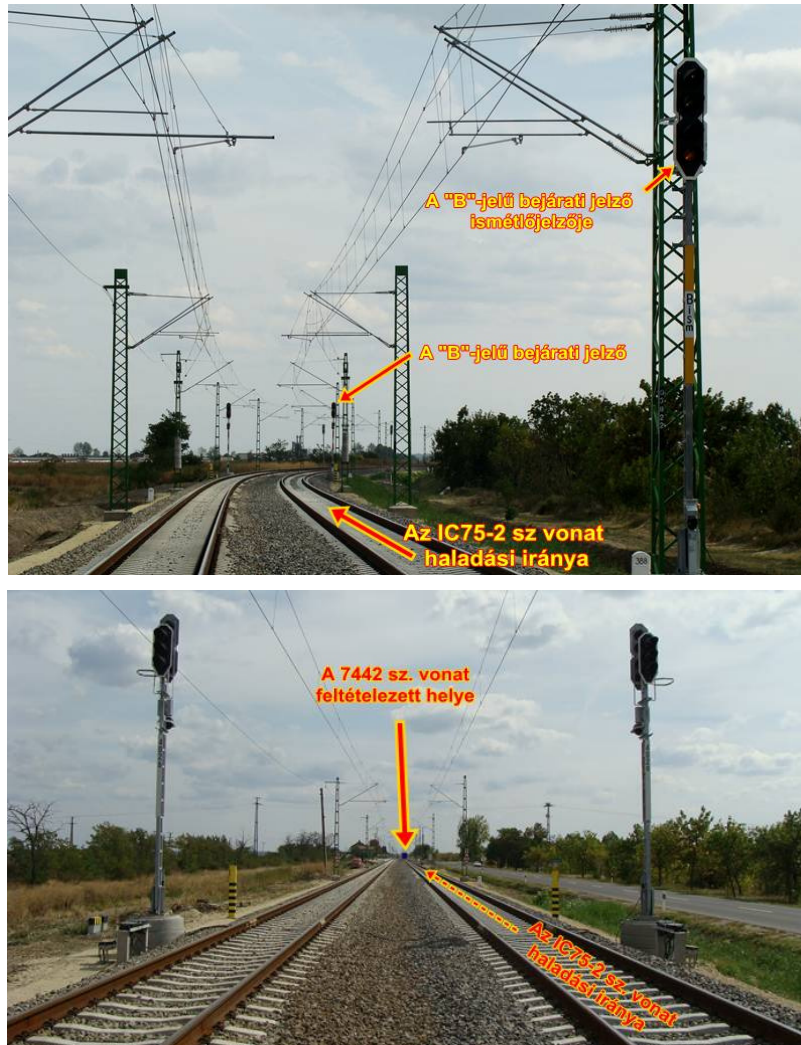
8. ábra: A forgalmi kitérő

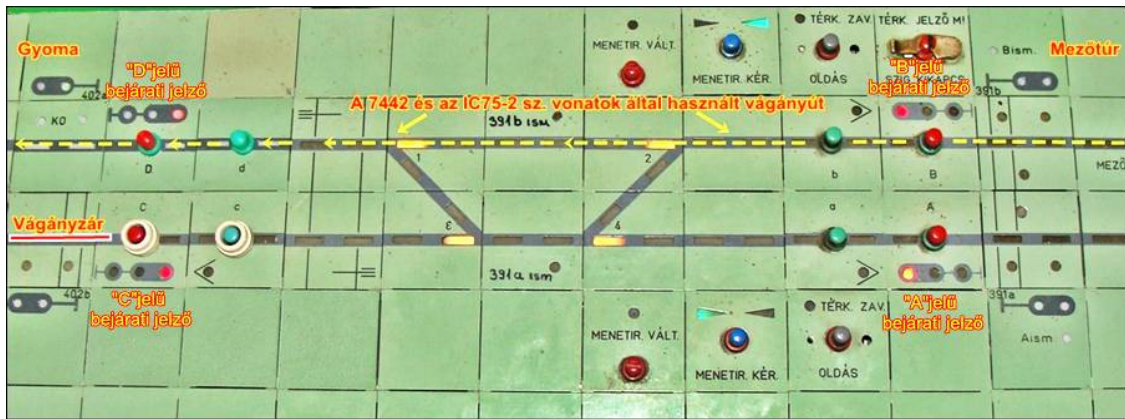
A páros számú vonatok szeptember 4-én 22 óra 45 perctől szeptember 5-én 11 óra 20 percig hívójelzéssel haladhattak be a forgalmi kitérőbe. Az eset bekövetkezésekor a „B”-jelű bejárati jelzőn bizonyíthatóan világított a vörös fény. A forgalmi szolgálattevő jelzőzavart nem észlelt, a baleset előtt a 7442 sz. vonat számára kivezérelte a hívójelzést. A D 55 biztosítóberendezés függőségei szerint a hívójelzést csak akkor lehet kivezérelni, ha a főjelzőn a vörös, vagy a pótvörös fény világít.

10. ábra: Nagylapos forgalmi kitérő (a biztosítóberendezési kezelőpulton)
