## **ZÁRÓJELENTÉS**

**2009-011-6**

### **RENDKÍVÜLI HAJÓZÁSI ESEMÉNY**

**Mathias Rex 01684**

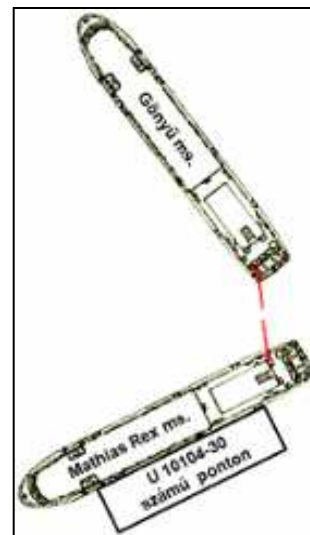
A Gönyű ms. (többszöri kísérletre, mert állandóan elsodródtak) kiment a nyílt vízre. A Mathias Rex ms.-ról átdobtak egy dobókötelet (több esetben a már átadott dobókötelet is el kellett engedniük), és annak segítségével átadtak egy hosszú, (kb. 20-25 m) 14 mm-es drótkötelet. A drótkötelet a Mathias Rex ms. jobb hátsó derékbakjába és a Gönyű ms. bal farbakjába kötötték (így próbálták a hajó meghúzását), ami azonban az első meghúzásnál lefordult a Gönyű ms. farbakjáról.

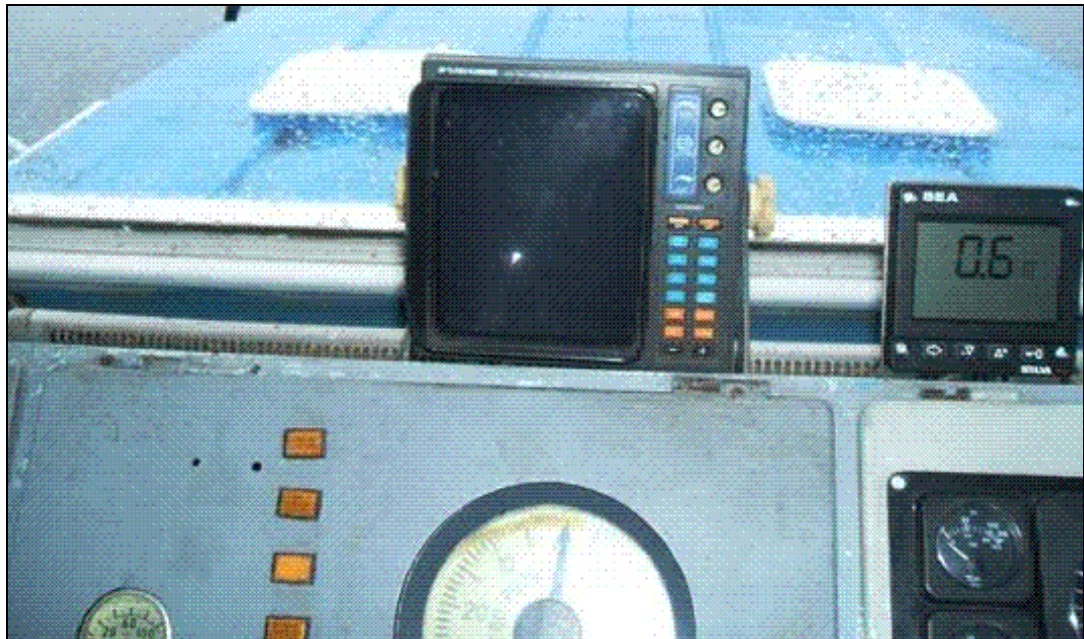
- c. A Mathias Rex ms. radarhajózásra alkalmatlan volt, mivel egy radarkészülék ugyan volt rajta, de azt az illetékes hajózási hatóság nem hagyta jóvá és ahhoz fordulásjelző műszer nem kapcsolódott.

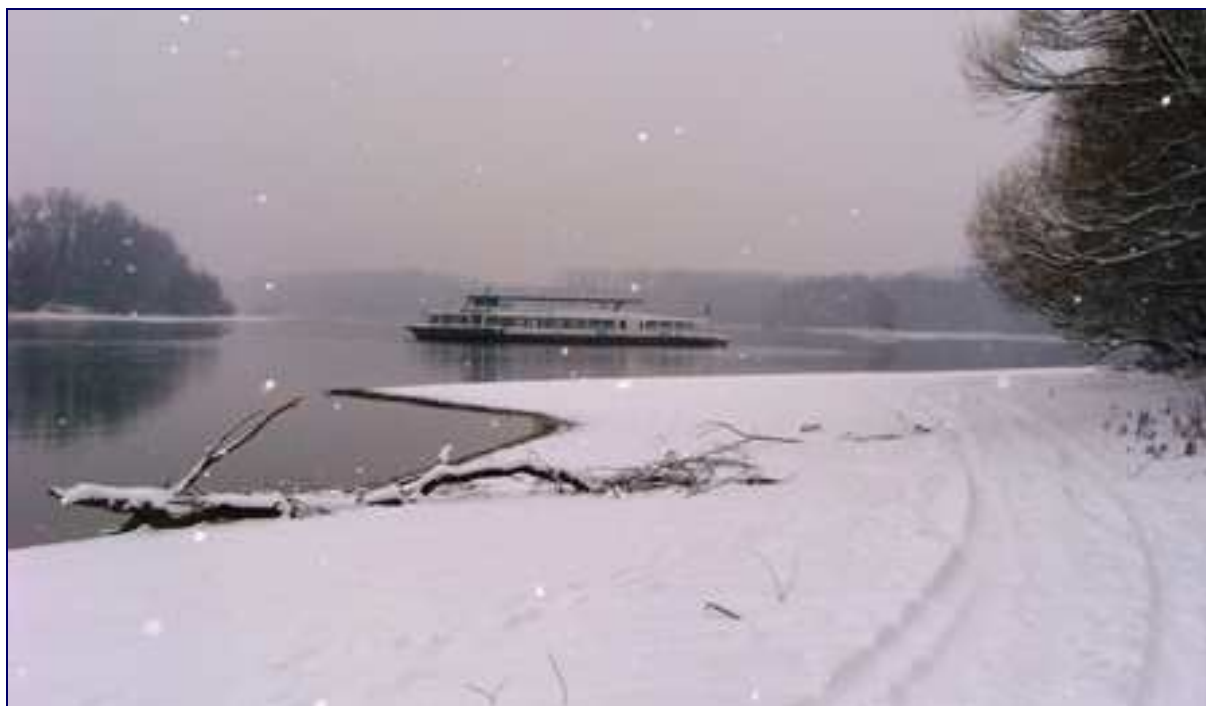
**A Mathias Rex ms. a zátonyon felakadva.**

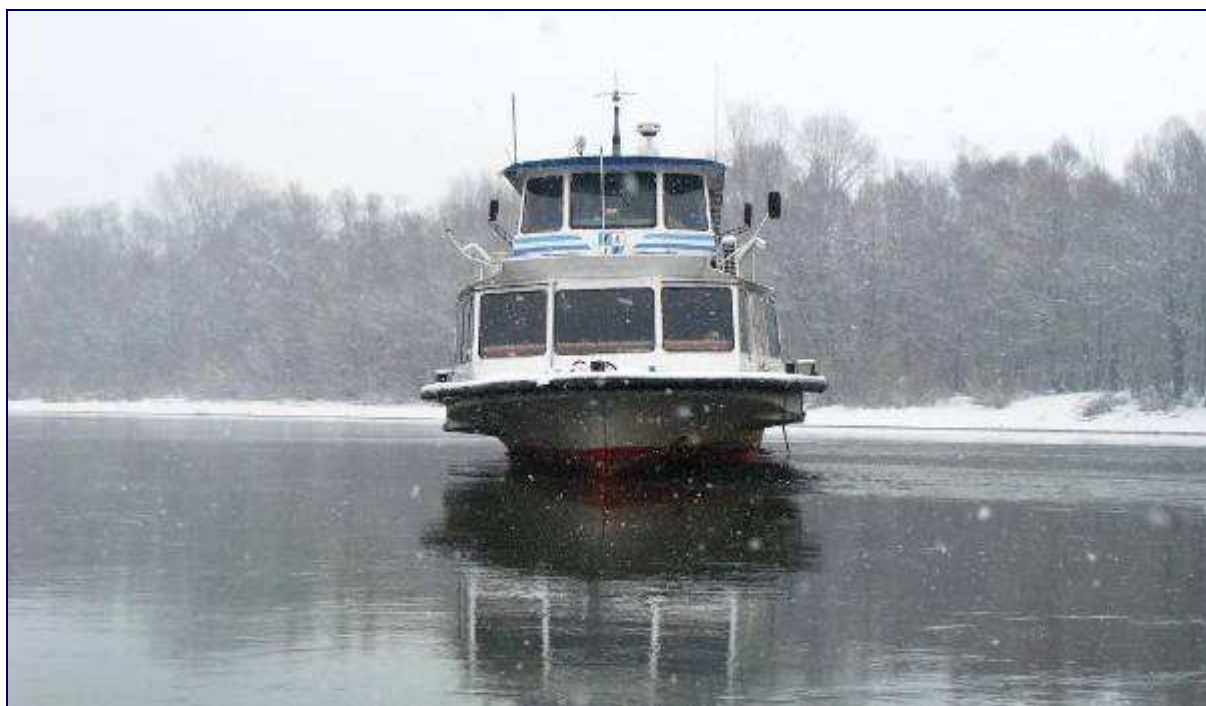
**A jobb oldalára dőlő hajó, mellette látszik a zátonyon fellépő rendellenes vízmozgás hullám törése.**

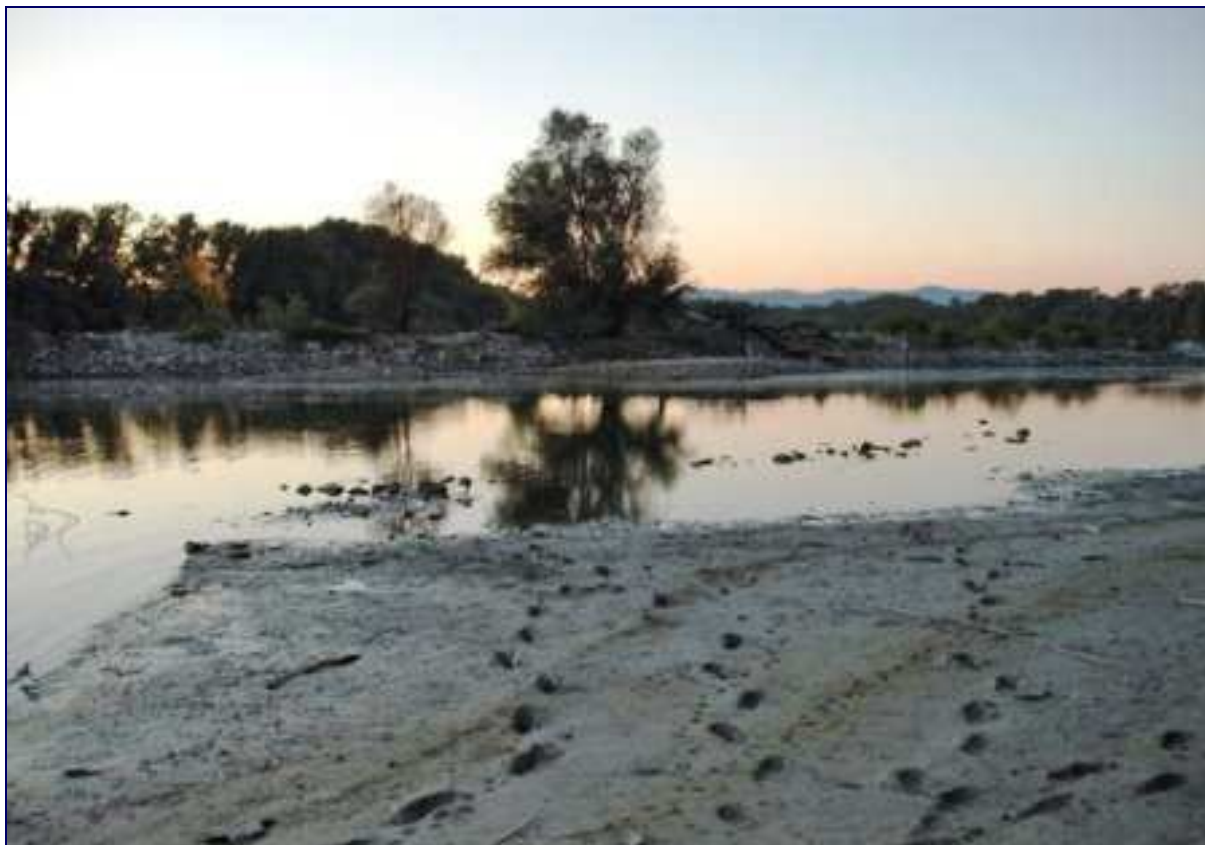
**A Kecske zátony térsége kisvizes időszakban**

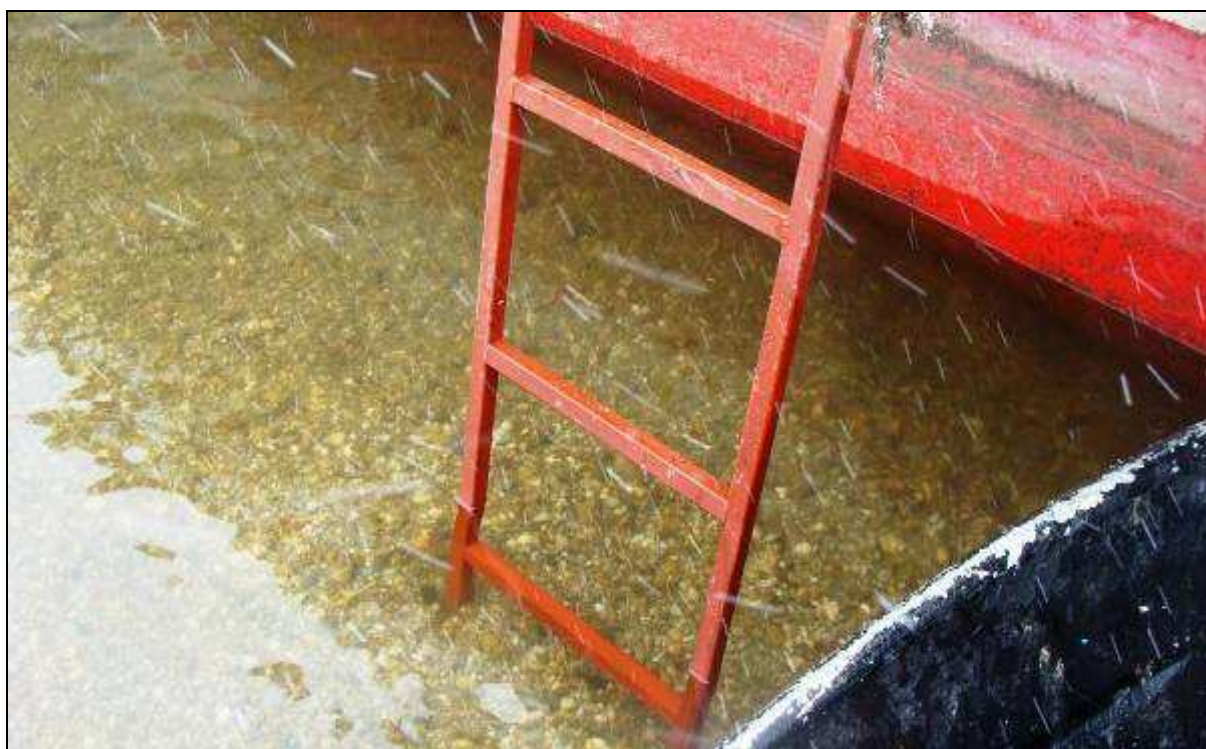
A felületi oldalon, a zátonyon lévő víz mélysége. Ezen a képen látható legjobban, hogy mennyire volt felülve és beágyazódva a hajó

Az újabb sikertelen próbálkozás után, (mivel a hajó a zátony sóderes talajába kb. 50-60 cm-es mélységben beágyazódott) felhagytak a leszábadítási kísérletekkel.

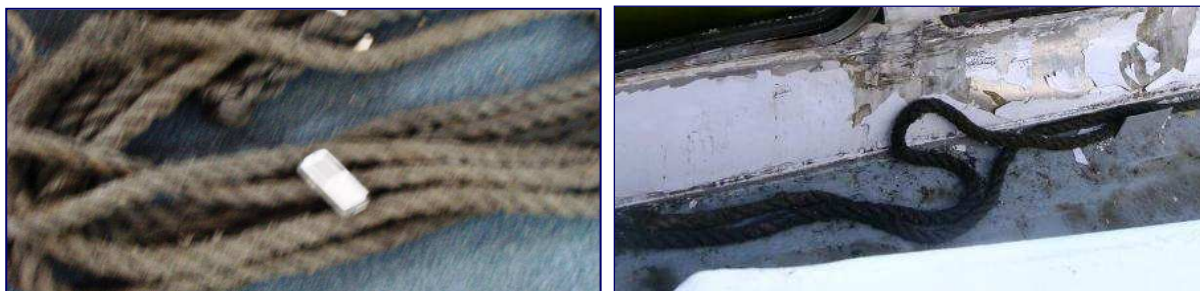
**Az elszakadt csatolókötéltzet**

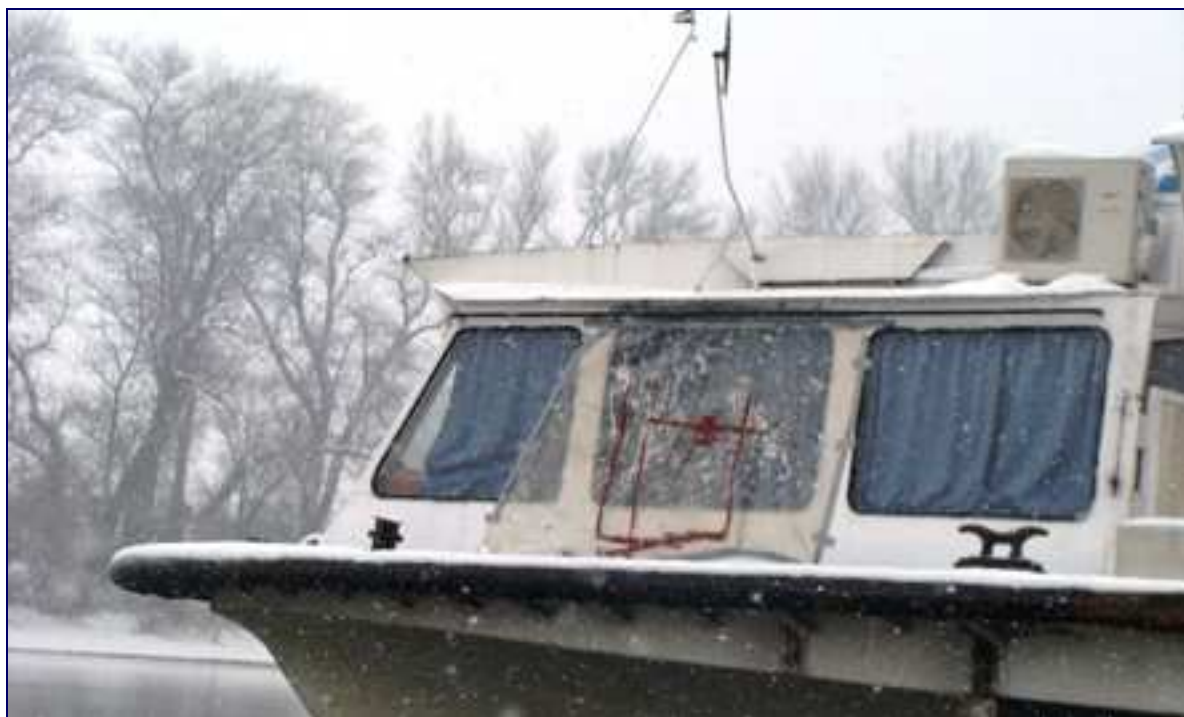
**A Mathias Rex ms. sérülése a kitörött ablakkal.**

A manőverezés közben elszakadt a ponton farkötele, és az elváló pontonon lévő kilógó bejáróhíd betörte a Mathias Rex ms. bal oldali második ablakát.

A Mathias Rex ms. kis mértékben rongálódott, ablak betört, ablakkeret, burkolat sérült.

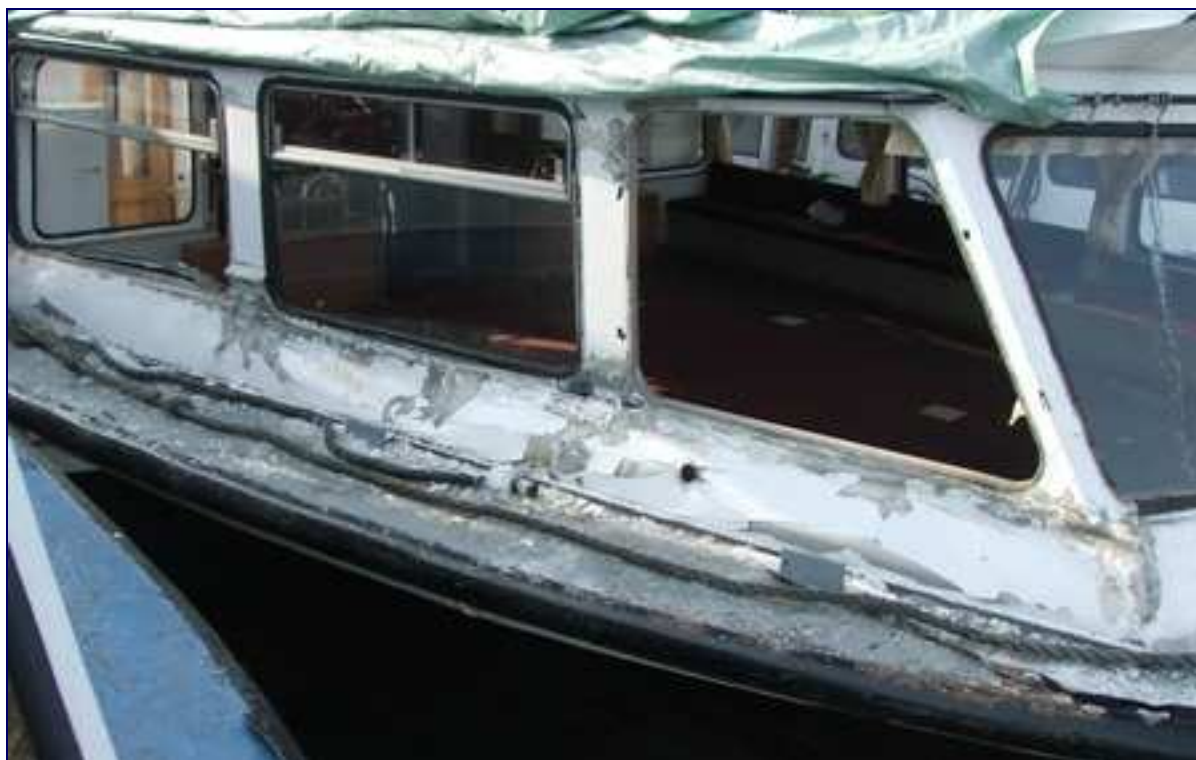
**A Gönyü ms. sérülései**

**A kitörött ablakok**

A Gönyű ms. nagy mértékben rongálódott, ablakok betörték, ablakkeretek-, burkolat sérült, deformálódott, két ablakoszlop meghajlott.

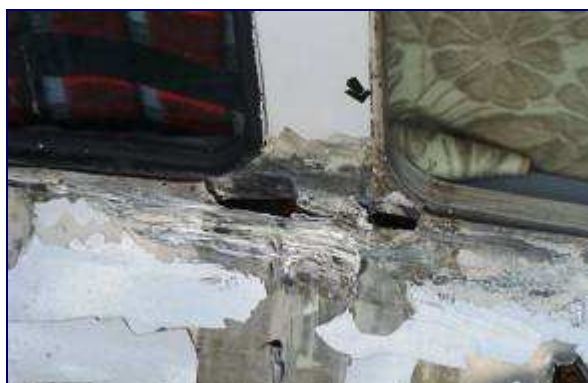
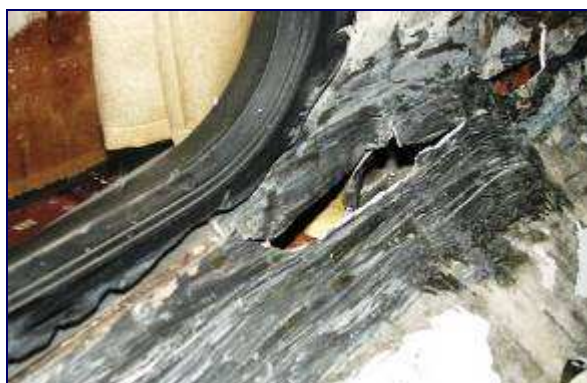
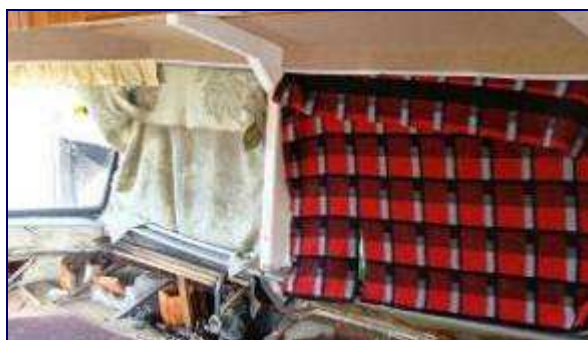
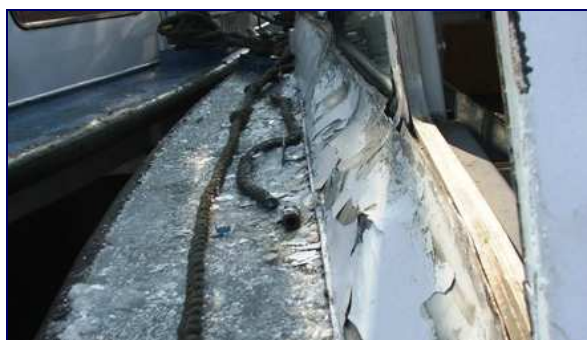
**A megsérült burkolat és bordázat.**

A manőverek során a Gönyű ms. orrkötele elszakadt, és a hajó eleje a Mathias Rex ms. magasabban lévő orr része alá csapódott, a Gönyű ms.-n ekkor keletkeztek a sérülések. Először, a középső ablak tört be, azután a hátrébb mellette lévő. A lemez deformáció a többszöri becsapódástól és a hajó alászorult állapotából következően keletkezett. A legnagyobb roncsolódás a manőver vége előtt keletkezett, amikor a Gönyű ms. alácsavarta magát a Mathias Rex ms. orra alá, ekkor hajlott el a két ablakoszlop.
