TRANSPORTATION SAFETY
BUREAU

ZÁRÓJELENTÉS

**2009-0190-5
VASÚTI BALESET**

**Vásárosnamény és Nyírmada állomások között
2009. május 8.
36015**

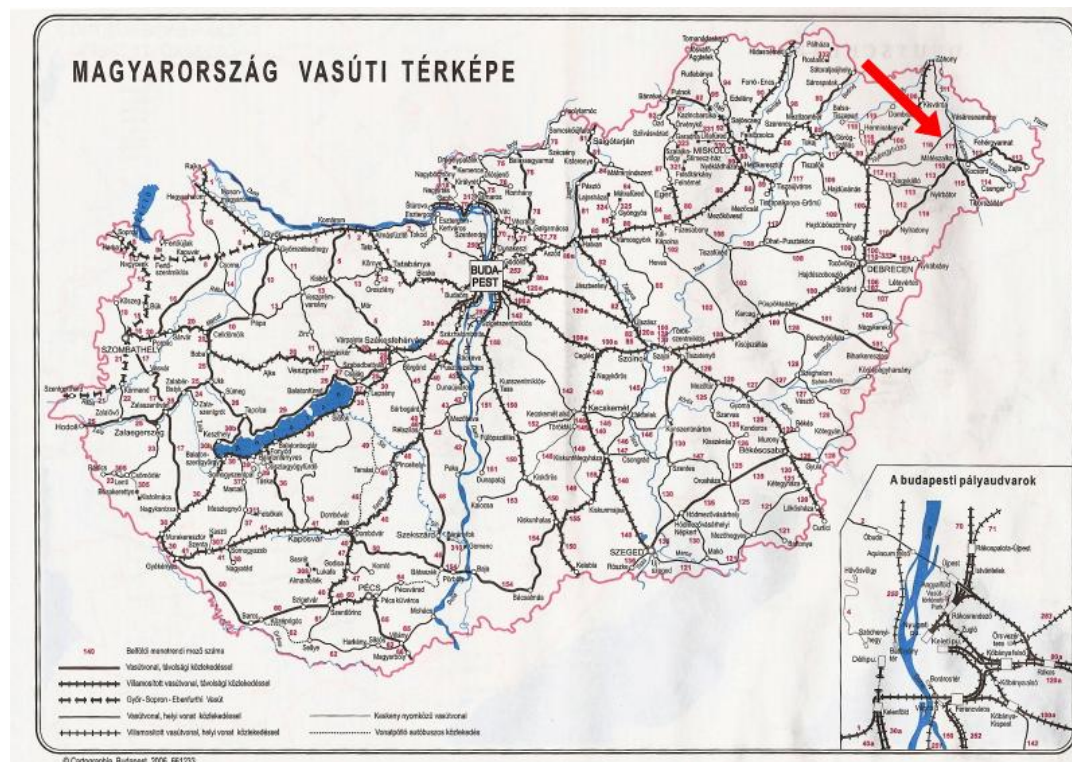
1. ábra: Az eset helye

116-os számú Nyíregyháza – Vásárosnamény vonal, 486+95 sz. szelvényben lévő nem biztosított útátjáró Nyírmada és Vásárosnamény állomások között. (1., 2. és 3. sz. ábra)

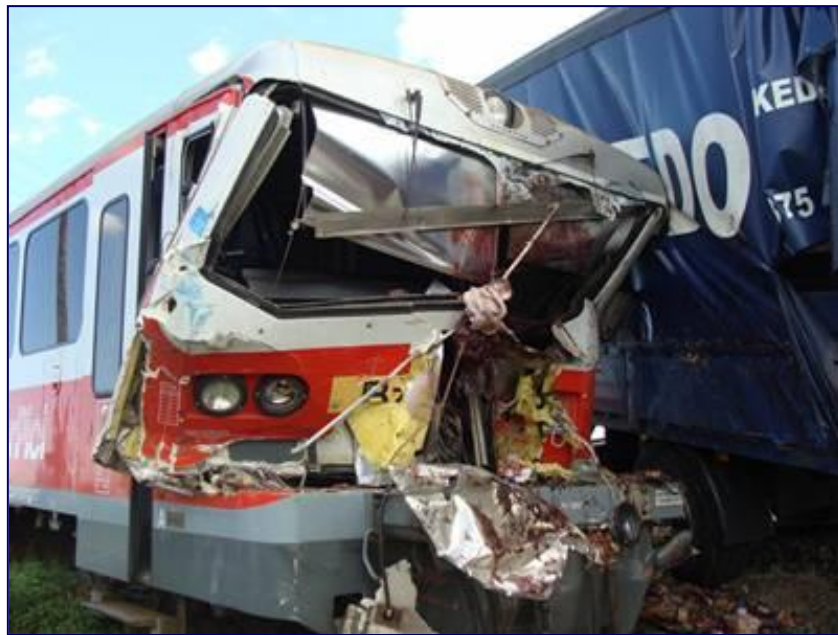
A 36015 sz. vonat motorkocsija jelentős mértékben megrongálódott, szolgálatképtelenné vált.

5. ábra: A

megsérült motorkocsi

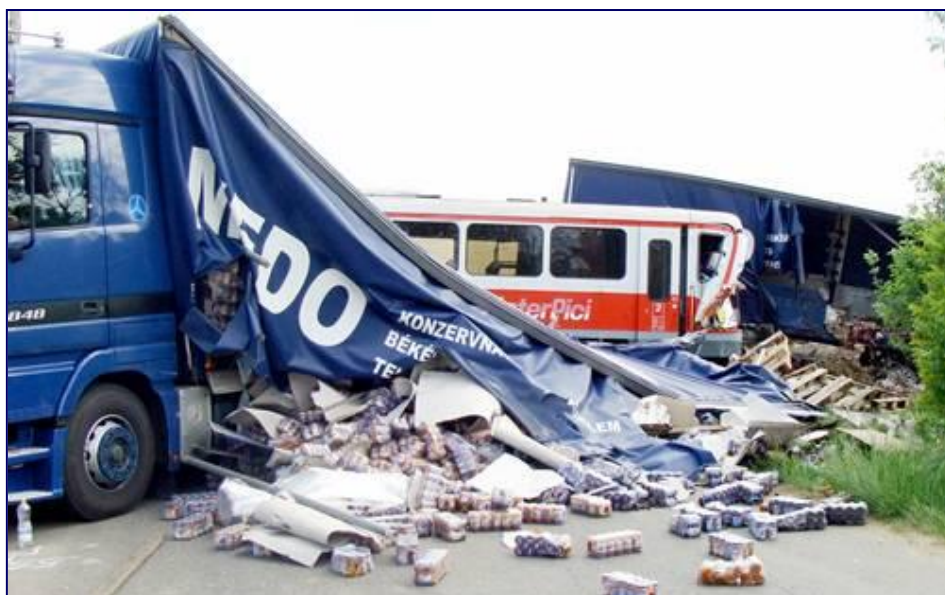
Az esetben részes tehergépkocsi súlyosan megrongálódott. A járműszerelvény az ütközés következtében kettészakadt, a rakomány (lekvár) kiborult, s részben megsemmisült.

ábra: A megsérült tehergépkocsi és a kiborult rakomány

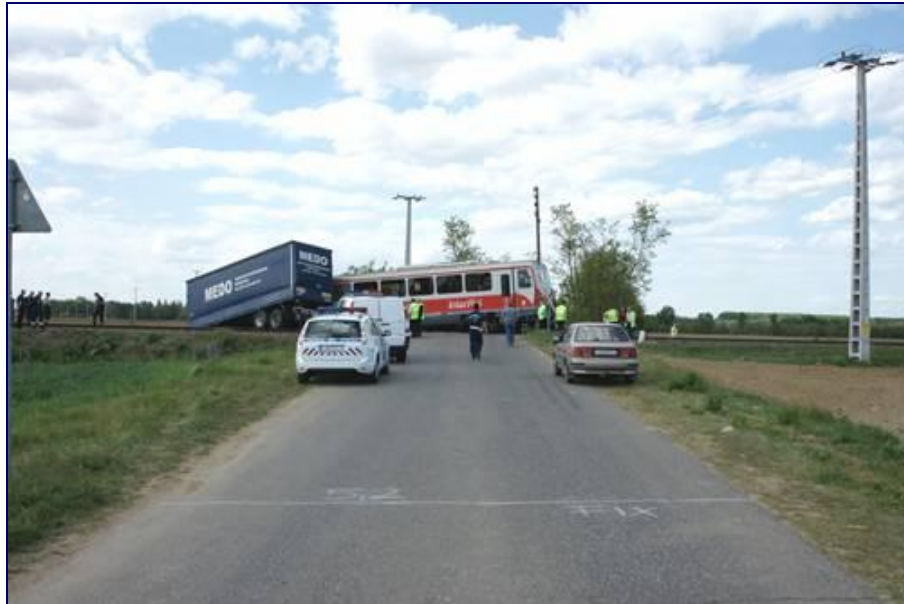
- A 485+95 sz. szelvényben lévő útátjárón egy bekötőút vezet keresztül, mely egy élelmiszeripari cég telephelyéhez vezet. Az esetben részes gépjármű is e telephelyre tartott rakományával.
- A 485+95 sz. szelvényben lévő útátjáró nincs biztosítva. A keresztezés bodán-elemekkel van burkolva. Az útátjáró megjelölése a KRESZ előírásainak megfelelő, de a gépjármű érkezési irányába eső „Vasúti átjáró kezdete”-tábla egyik szára törött.

7. ábra: Az útátjáró az esetben részes tehergépkocsi haladási irányából.

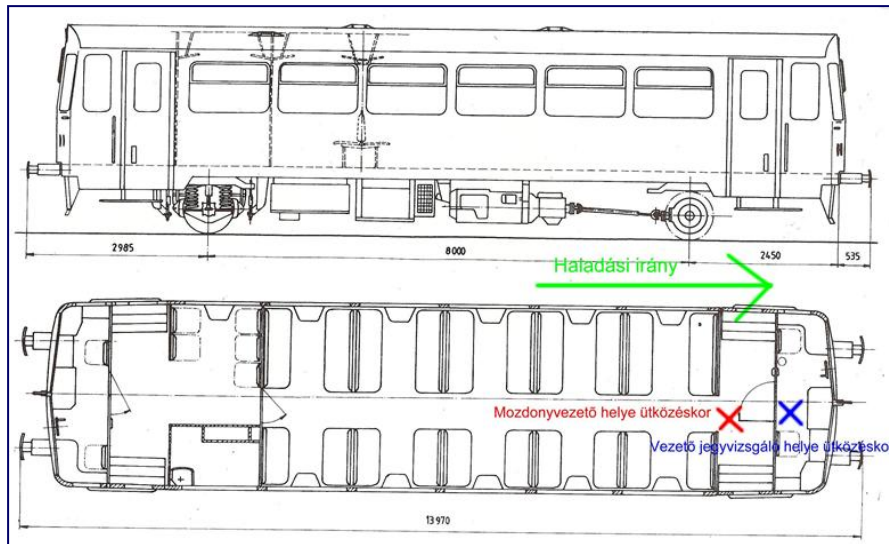
8. ábra: Motorkocsi jellegrajz

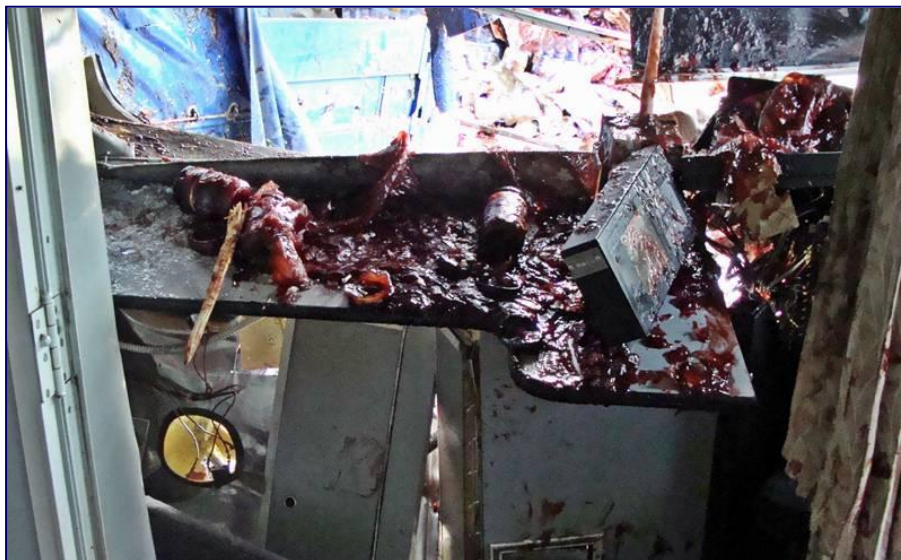
A vezető jegyvizsgáló túlélésének esélye kicsi volt, mivel a túlélési tér teljesen összenyomódott az ütközés következtében, s a vezetőállás alakváltozása, deformálódása halálos sérülést eredményezett.

9. ábra: Összeroncsolódott vezetőállás

(A közúti jármű rakománya – eperlekvár – a vezetőállásba is bekerült)

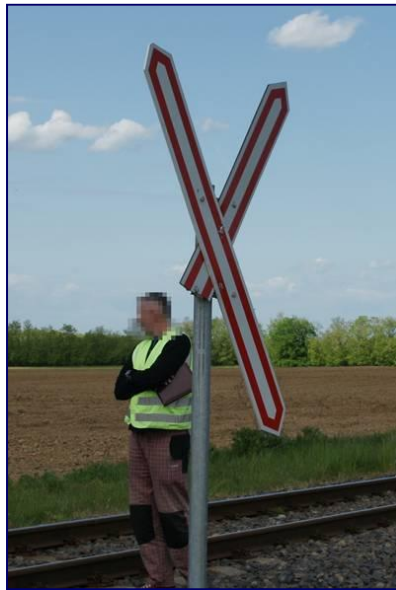
A Vb álláspontja szerint a „Vasúti átjáró kezdete”-tábla sérülése az észlelhetőséget és az értelmezhetőséget döntő módon nem befolyásolta.

10. ábra: A sérült közúti jelzőtábla

A Vb megállapította, hogy a „Vasúti átjáró kezdete”-tábla egyik szára törött (10. ábra), ez azonban a Vb véleménye szerint a vasúti átjáró és különösen a közeledő vonat észlelhetőségét nem befolyásolta. A Vb a helyszíni szemle során megállapította, hogy a kereszteződésben a csökkentett rálátási háromszög biztosítva volt. A szabadlátást a közeledő vonat irányába a közút felől semmi nem befolyásolta olyan mértékben, mely a közeledő vonat észlelhetőségét akadályozta volna. (15. ábra)

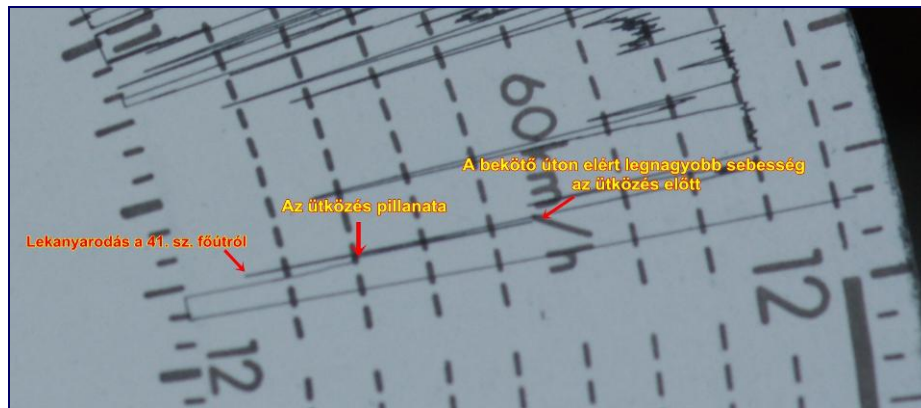
Az útátjáró előtt mintegy 150 méter távolságban – a fás-bokros részből kiérve – észlelte, hogy a haladási irányát tekintve balról egy pótkocsis teherautó közelít az útátjáró felé. A tehergépjármű sebessége ekkor kb. 60 km/h volt a Vb rendelkezésére bocsátott tachográf-korong rögzített adatait kiértékelve.

Mivel a motorkocsi vezetője felismerte, hogy a pótkocsis tehergépkocsi nem fog megállni az útátjáró előtt, ezért vészfékezett. Ekkor a vonat az ütközés helye előtt 67 méter távolságra volt. A vonat sebessége a kialakult fékhatás következtében csökkenni kezdett, azonban megállni már nem volt képes és **11 óra 42 perckor**, 46 km/h sebességgel nekiütközött a tehergépjárműnek, melynek a sebessége ekkor kb 20 km/h volt. (11., 12., 13. ábra)

12. ábra: A tehergépkocsi adatrögzítőjén rögzített adatok

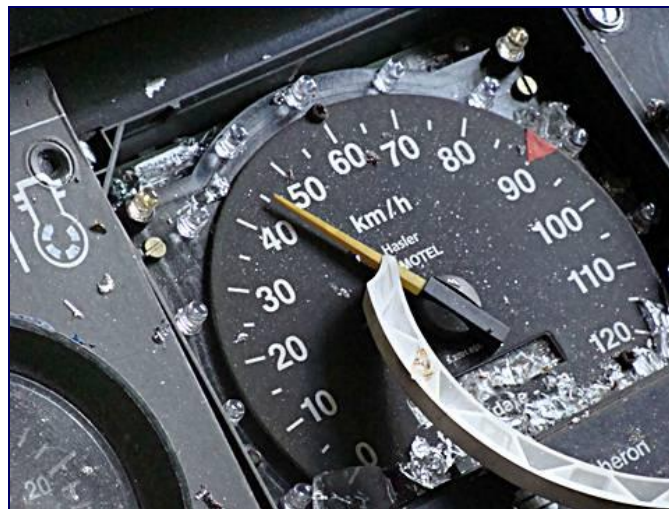
13. ábra: A motorkocsi kilométerórája az ütközést követően
(Az ütközés sebessége a tönkrement műszeren is látszik)

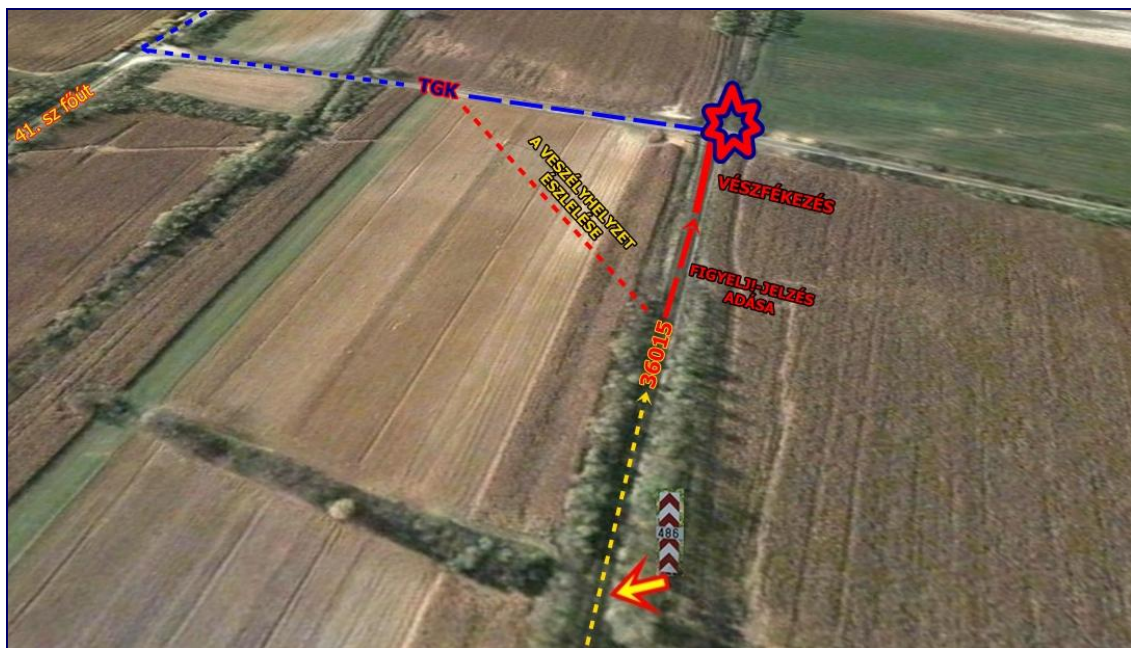
A tehergépkocsi a 41. sz. főút irányából – a vonat menetirányát tekintve balról – érkezett a vasúti átjáróba.

14. ábra: A járművek haladási iránya az esetet megelőzően (Forrás: Google Earth)

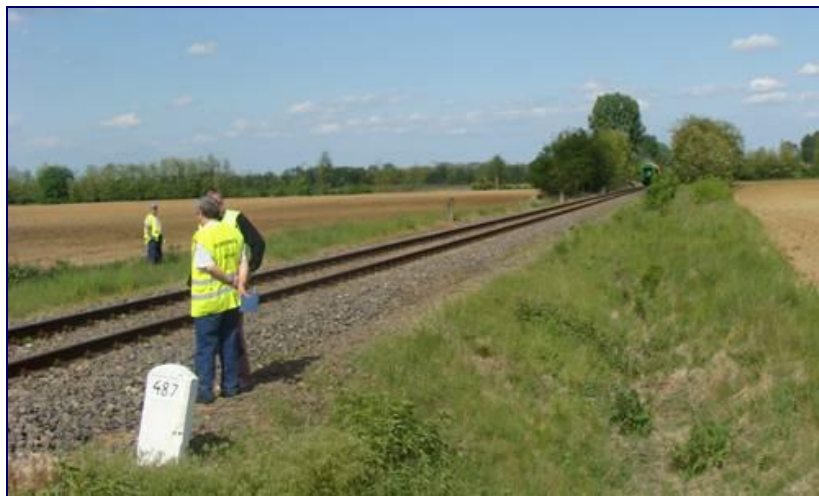
A bekötőút az útátjáró felé egyenes vonalvezetésű. A rálátás szempontjából a csökkentett rálátási háromszög biztosított. A vonat érkezési iránya felé a vasúti pálya a közút felől belátható, épített környezet, illetve egyéb tereptárgyak a szabadlátást nem korlátozzák.

15. ábra: A vonat érkezési iránya a közút felől
