KÖZLEKEDÉSBIZTONSÁGI  
SZERVEZET  
TRANSPORTATION SAFETY  
BUREAU

## **ZÁRÓJELENTÉS**

**2009-027-6**

### **SÚLYOS VÍZIKÖZLEKEDÉSI BALESET**

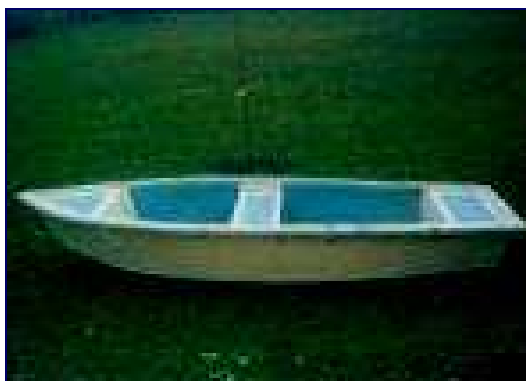
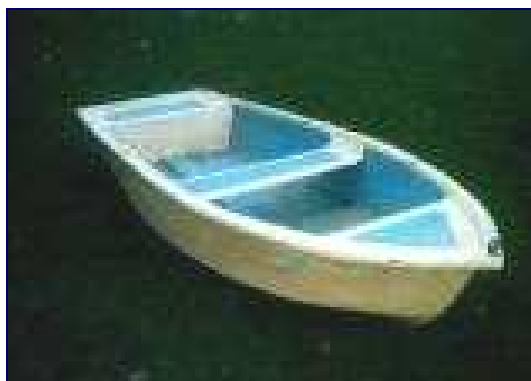
#### 1.6.1 A hajótest adatai

| Hossza (cm) | 250 cm |
| Szélessége (cm) | 130 cm |
| Oldalmagassága (cm) | 60 cm |

A baleset túlélési esélyét növelhette volna, ha viseli a számára kötelezően előírt mentő mellényt, vagy ha a vízbeesés után belekapaszkodik a csónakba, ami a légszekerényeinek köszönhetően a borulás után is úszóképes maradt.

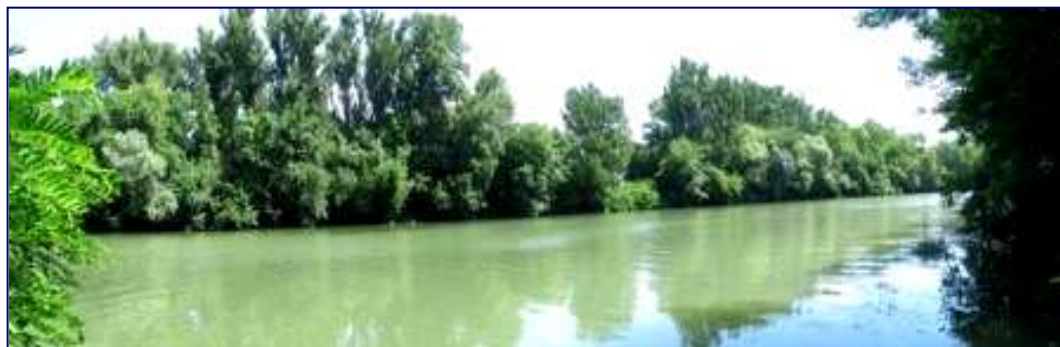
A Hármaskörös Gyomaendrőd térségében a 30 km-re Békésszentandrásan lévő duzzasztómű hatásának következtében egy korábban levonult árhullám után középvízszintre, 338 cm-re volt duzzasztva.

A folyó lassú folyási sebességgel rendelkezett, szinte állóvíz jellegű volt. Ebből a szempontból az esemény bekövetkezésére nem volt hatással, ezért részletezése nem szükséges.
