## **ZÁRÓJELENTÉS**

**2009-028-6**

### **SÚLYOS VÍZIKÖZLEKEDÉSI BALESET**

**Cikolaszigeti Kőhídi Duna**

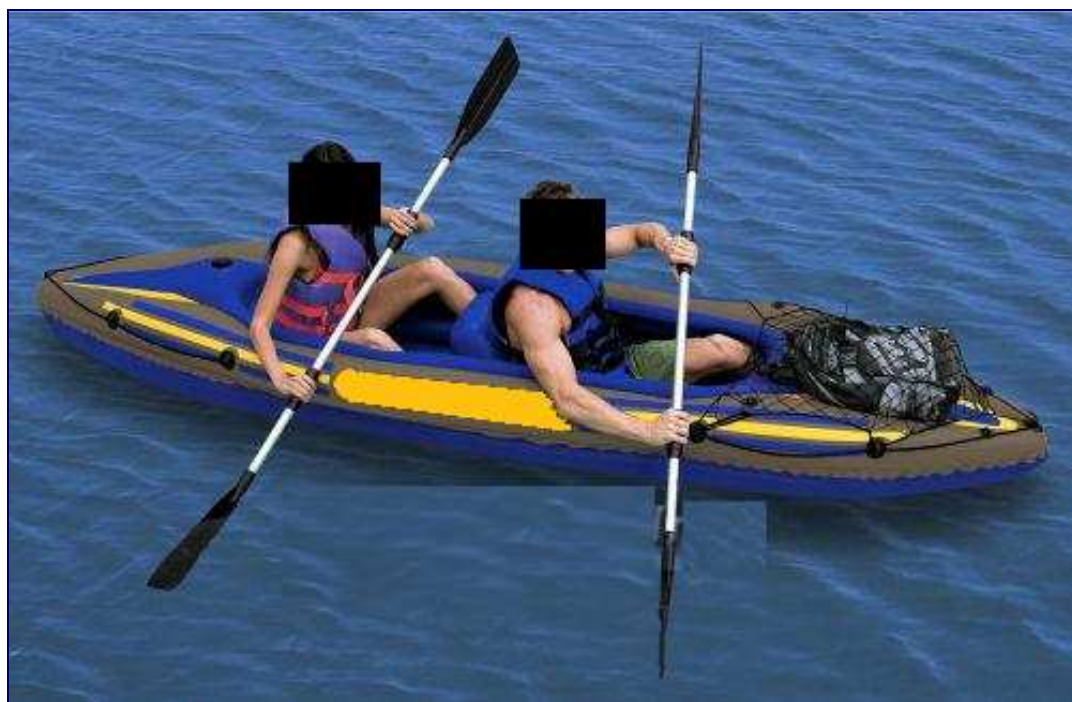
1. ábra: Intex márkájú felfújható gumicsónak /illusztráció/

Hossza: 395 cm, szélessége: 83 cm, tömege: 33 kg

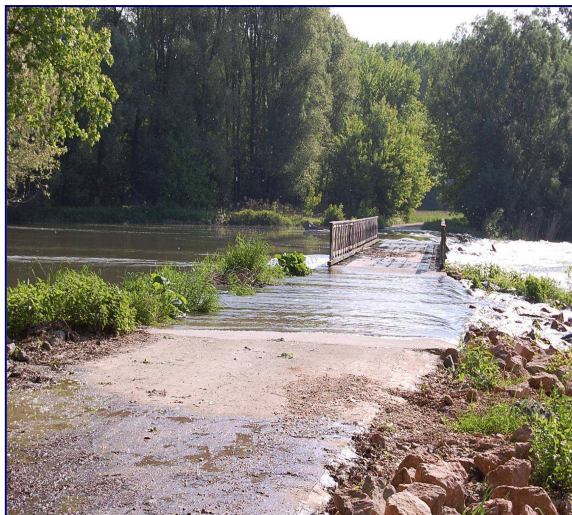
2. ábra: A kőhíd Dunakilitinél, ahol a borulás történt

A súlyos víziközlekedési baleset nem kikötőben történt. A mederviszonyokra jellemző, hogy a híd felett 50 m széles a folyó. A híd alatt 160 m szélességűre szélesedik. A híd mindkét parti bejárata beton építmény, melynek hegymeneti ill. völgymeneti oldalait terméskövekkel erősítették meg. Árvizes időszakban ezeken a köveken az uszadékok felakadnak, és ennek következtében rendellenes vízmozgások alakulnak ki.
