## **ZÁRÓJELENTÉS**

**2009-039-6**

**Rendkívüli hajózási esemény**

**Baja Türr István híd /1480+200 fkm/**

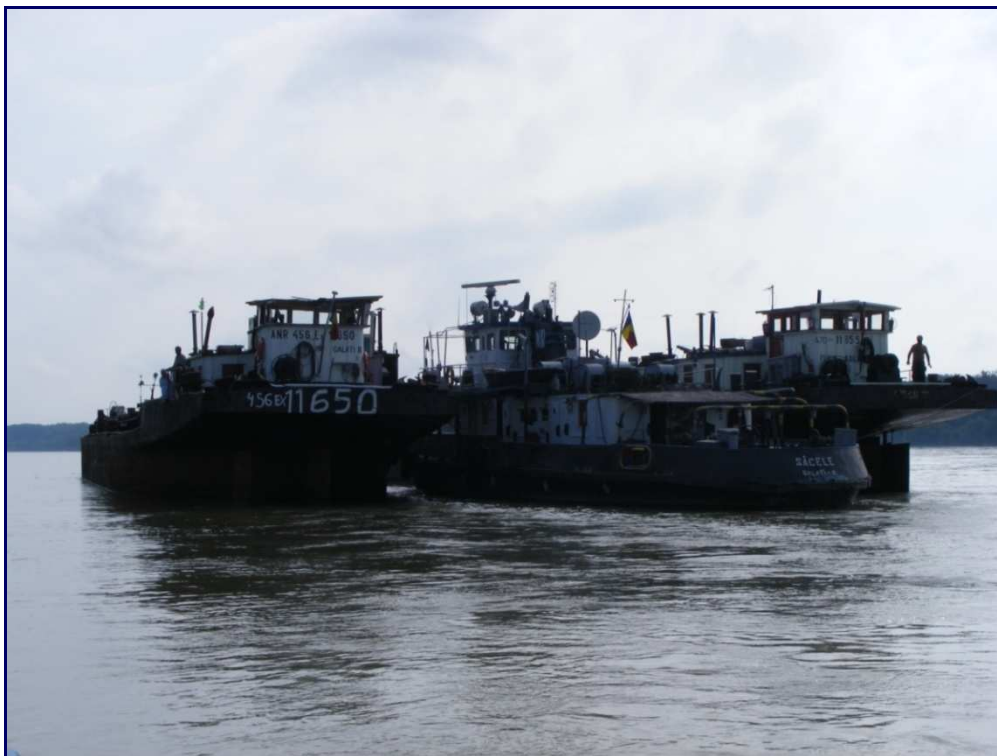
1. ábra: A vontatóhajó az uszályokkal az oldalain

A román lobogó alatt hajózó Sacele ms vontatóhajó völgymenetben haladt egy-egy uszályal az oldalaira felcsatolva, Mohács felé. A bajai hídhöz érve, részben a megáradt folyó nagy sodrása miatt, részben a korlátozott manőverképessége miatt a bal oldalára felcsatolt uszályal nekiütközött a híd völgymeneti hídnyílásának bal oldali tartógerendájának. Az uszály kormányállásának teteje részben összetört. A hídban nem keletkezett kár.

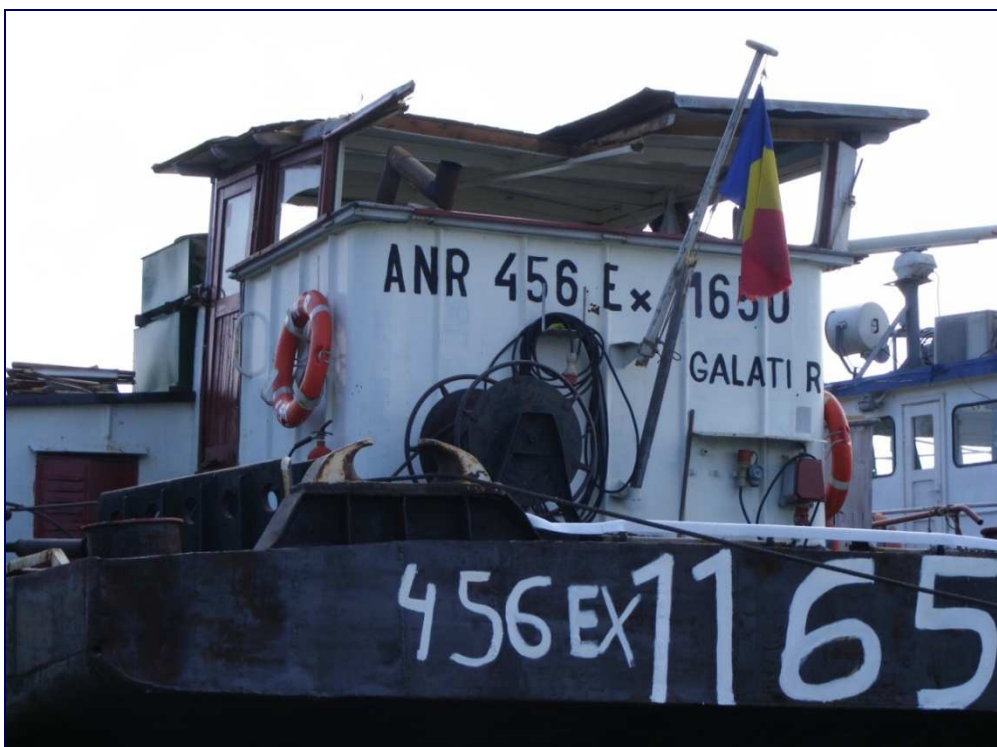
2. ábra: A sérült kormányállás

Az ANR 456 uszály kormányállásának teteje az ütközés során összetört.

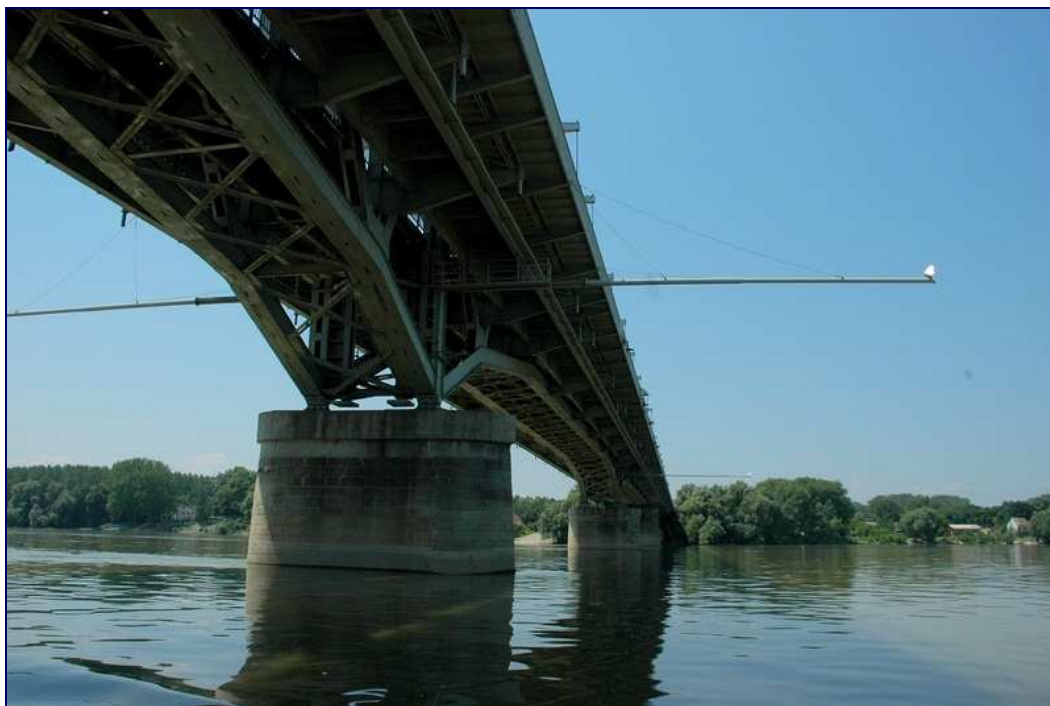
**4. ábra: A bajai Türr István híd**

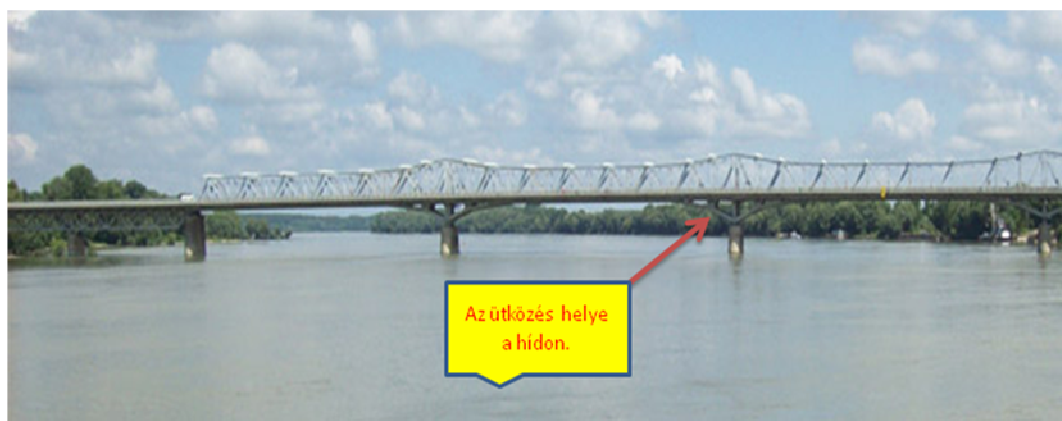
**5. ábra: Az ütközés helye a hídon**
