KÖZLEKEDÉSBIZTONSÁGI  
SZERVEZET

## **ZÁRÓJELENTÉS**

### **SÚLYOS VÍZIKÖZLEKEDÉSI BALESET**

**Rajka, Vigh zsilip  
2009. július 12.**

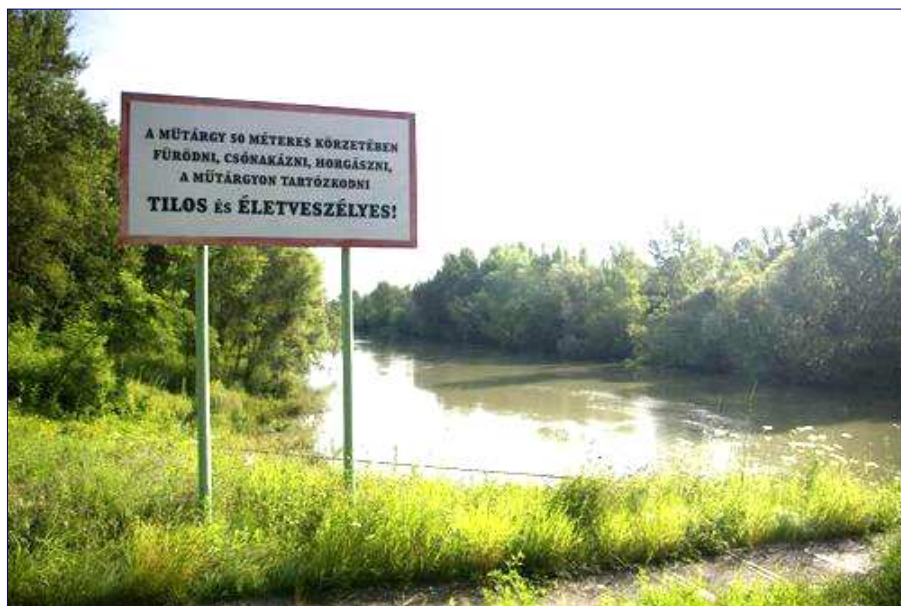
1sz. ábra: Tiltó, figyelmeztető tábla a zsilip közelében

A kenu vezetője több alapvető hajózási szabályt nem tartott be. Nem vette figyelembe a parton elhelyezett veszélyre figyelmeztető táblát és a zsilipen jól látható módon elhelyezett áthajózási tilalmi táblát sem. Nem viselt mentőmellényt, ami ilyen esetben kötelező. Vadvízi jellegű evezések során még a versenyzők is viselnek mentőmellényt.

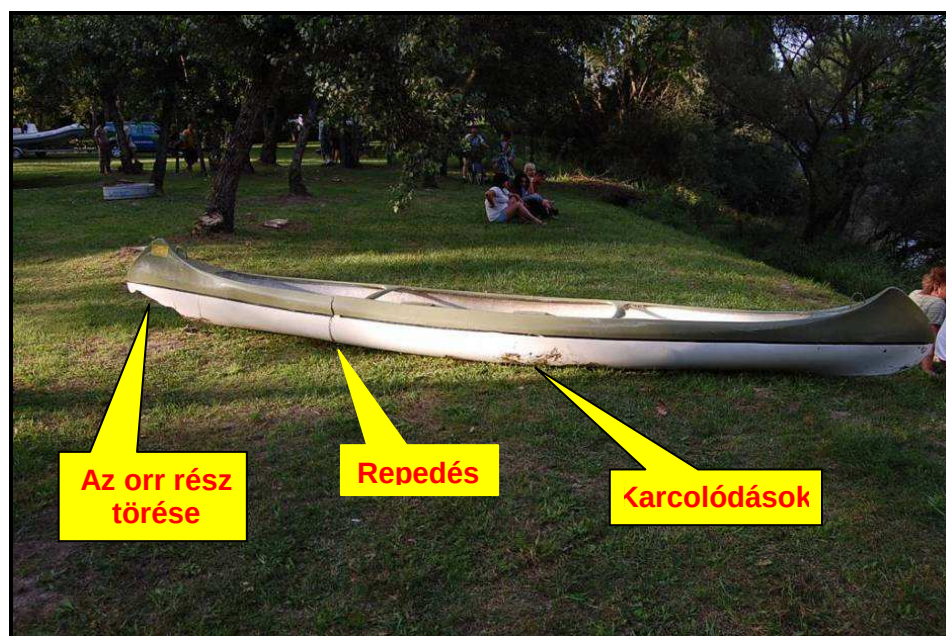
A kenuban evező férfi a folyással szemben igyekezett, a zsilipet megközelíteni, esetleg azon áthaladni. A meghallgatottak elmondása alapján a nagy vízsodrás miatt a kenu felborult és nekiütődhetett a zsilip oldalfalának, vagy küszöb részének, mert amikor a kenut megtalálták, akkor az orr részén törést találtak, az oldalán pedig egy 40 cm-es keresztirányú repedést, valamint a külső gél-rétegen több helyen kitöredezés, festékleverődés, karcolódás volt látható.

2. sz. ábra: A kiemelt túrakenu sérülései

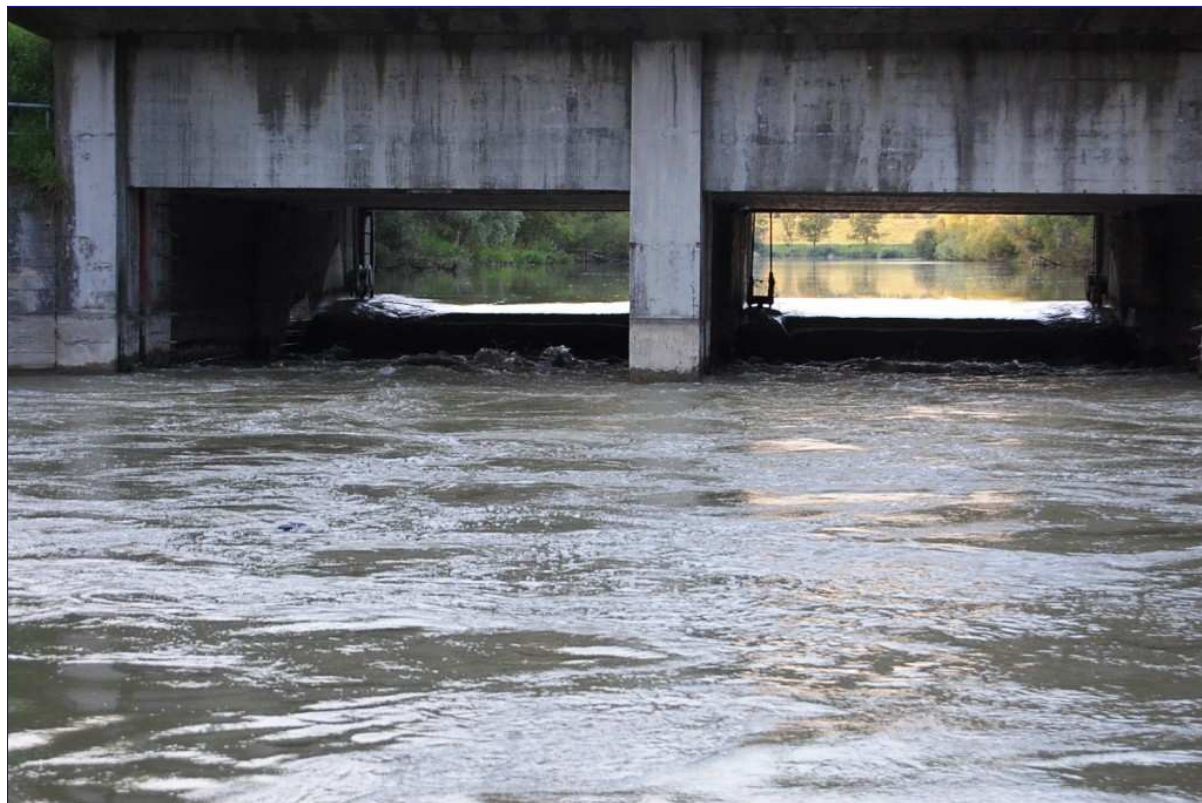
A kenu vezetője ugyan ismerte a vízterületet, de nem ismerhette a zsilip közvetlen közelében a különféle vízállásokhoz tartozó rendellenes áramlásokat, vízmozgásokat. A zsilip emelhető-süllyeszthető gát részét viszonylag sűrűn mozgatják a vízügyi szakemberek, és ezzel rövid idő alatt különféle vízmozgások, vízállások alakulnak ki.

**3. sz. ábra: A kép jól mutatja a vízterületen a rendellenes vízmozgásokat, hullámos, fodros vízfelületet**

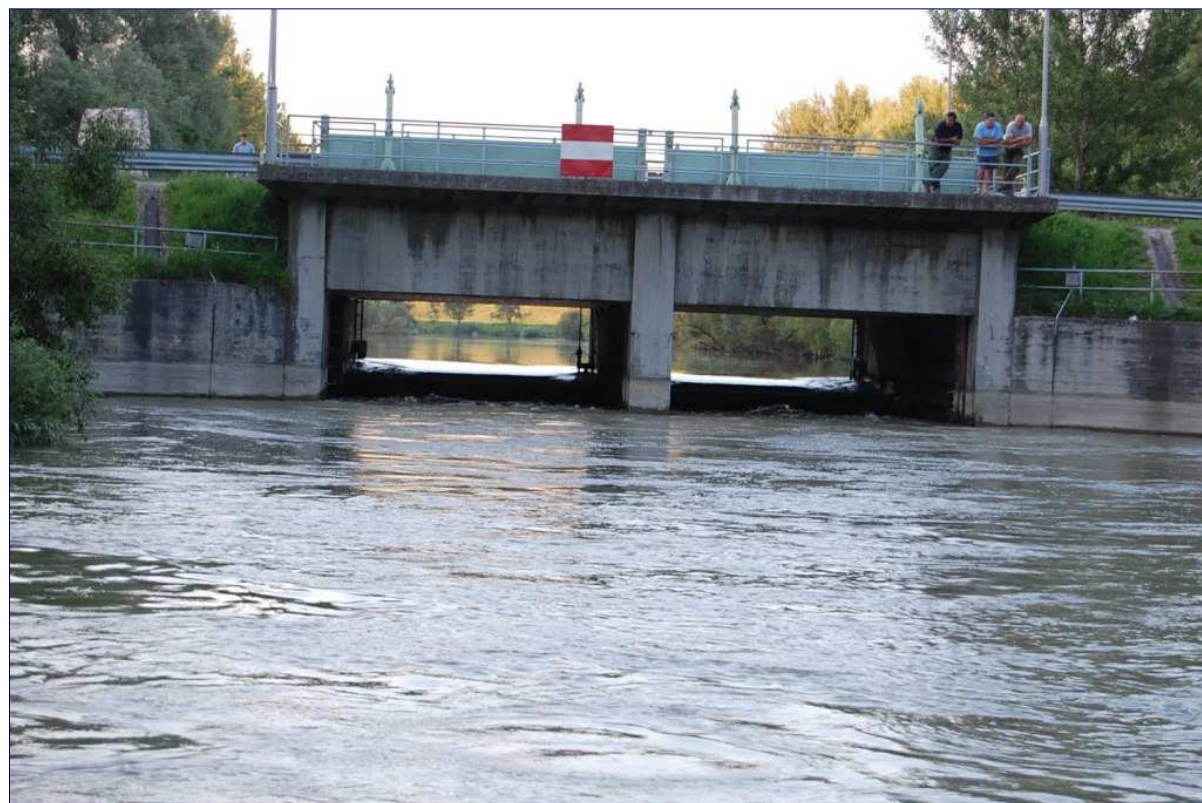
**4. sz. ábra: A képen jól látható a behajózási tilalmat jelző tábla**
