KÖZLEKEDÉSBIZTONSÁGI  
SZERVEZET  
TRANSPORTATION SAFETY  
BUREAU

## **ZÁRÓJELENTÉS**

### **2009-044-6 SÚLYOS VÍZIKÖZLEKEDÉSI BALESET**

**Vác, Duna 1680,5 fkm  
2009. július 17.**

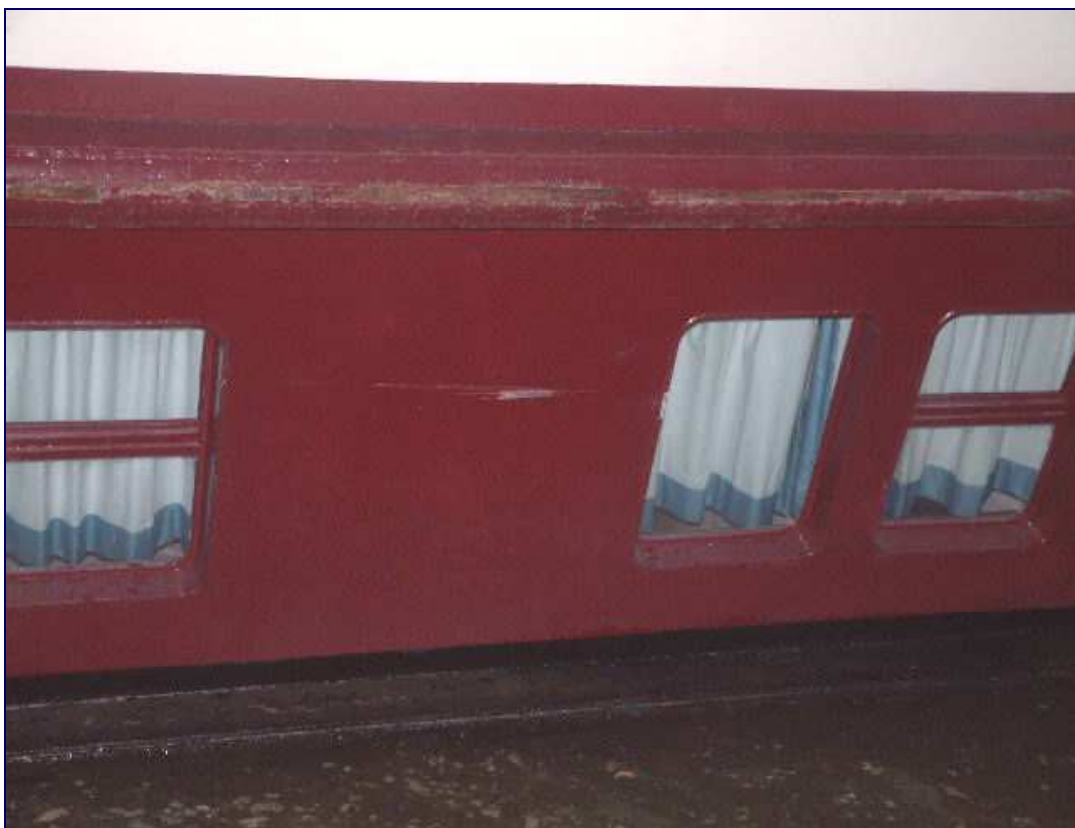
1. sz. ábra: A My Story ms sérülése

Az ütközés után a kishéphaajó orr része beleakadt a szállodahajó acél dörzsütköző részének alsó peremébe, és a kishajót hátrafelé kezdte tolni hegymeneti irányban. A feltorló hullámok a kishajó far részét azonnal lenyomták, az hamar megtelt vízzel majd a kishéphaajó felborult és elsüllyedt.

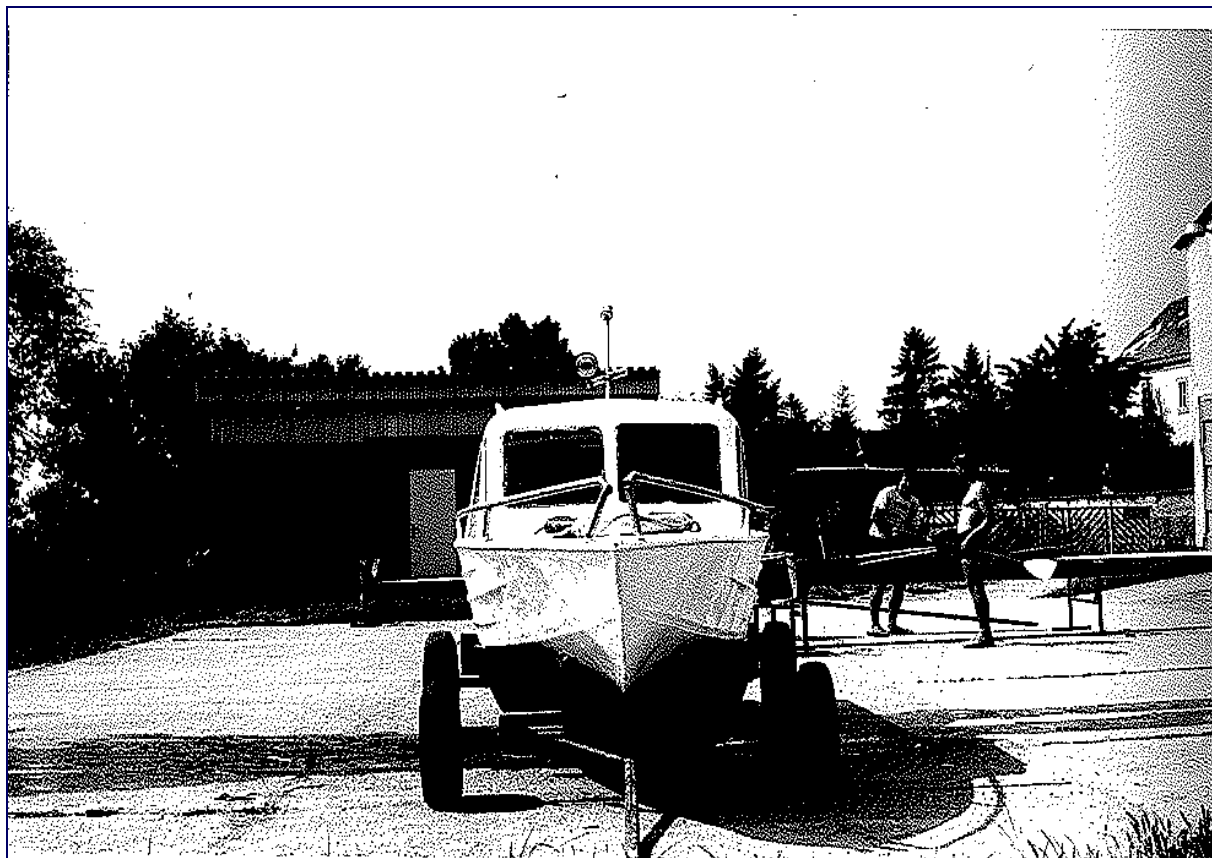
2. sz. ábra: Az elsüllyedt kisgéphajó előlnézeti képe

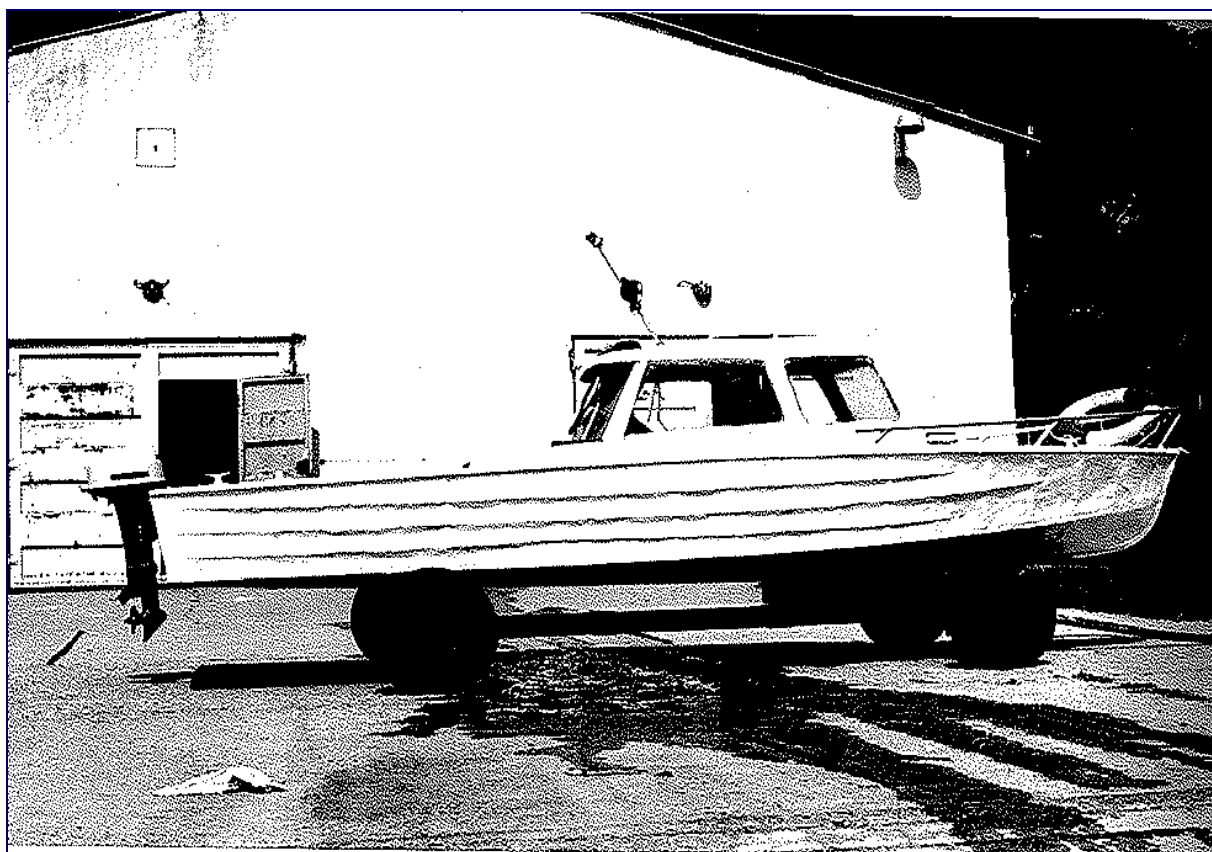
3. sz. ábra: Az elsüllyedt kisgéphajó oldalnézetből

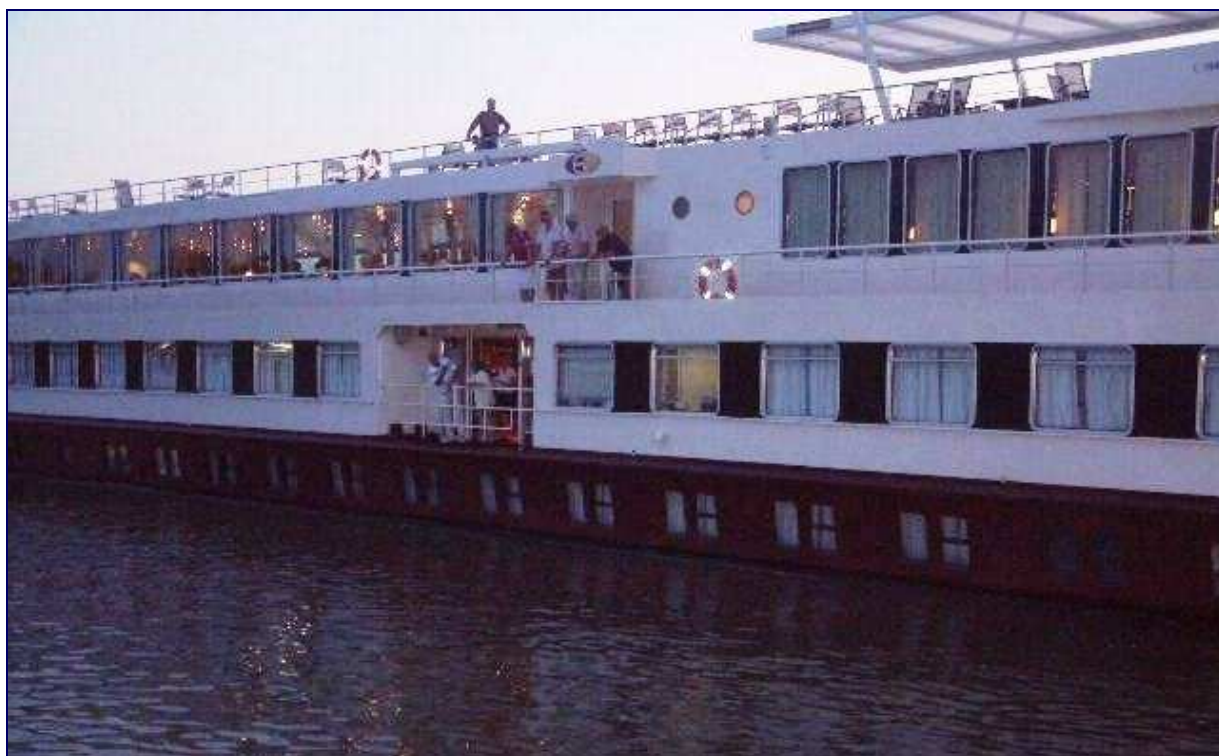
4. sz. ábra: A My Story ms-ról a helyszínen készült kép
