KÖZLEKEDÉSBIZTONSÁGI  
SZERVEZET  
TRANSPORTATION SAFETY  
BUREAU

# **ZÁRÓJELENTÉS**

**2009-051-6  
SÚLYOS VÍZIKÖZLEKEDÉSI BALESET**

**Nagyrév Alsó-sápi Holt Tisza  
2009. július 22.**

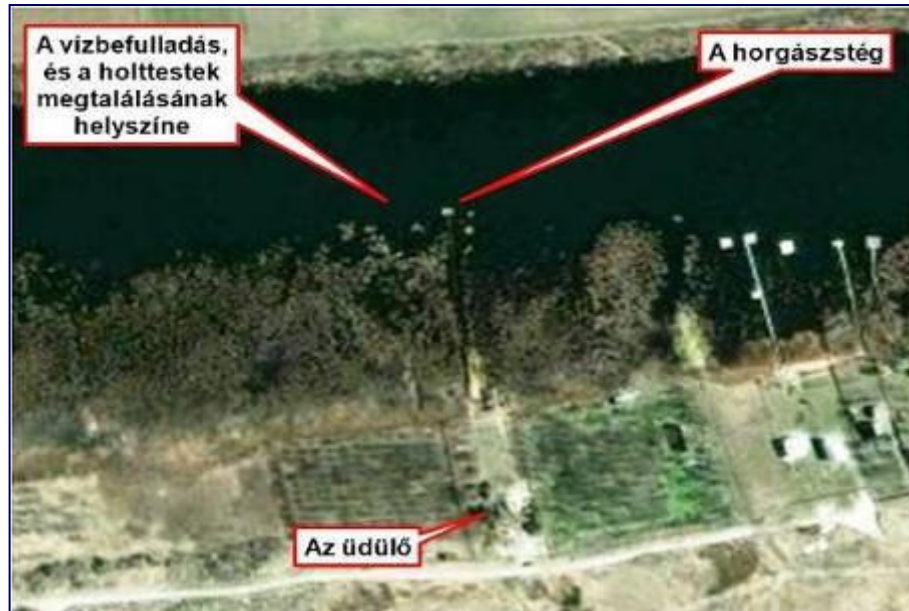
1. sz. ábra: Az eset helyszíne.

A súlyos víziközeledési baleset Nagyrév külterületén, a Tisza egy holtágán, az Alsó-sápi Holt Tiszán, nyílt vízen következett be.

Horgászatra használt stég a háztól 160 méterre, a nyílt vízen, a mederközépen, a parttól kb. 90-100 méterre volt, amelynek a bejárója erősen korrodált állapota miatt gyalogos közlekedésre alkalmatlan volt.

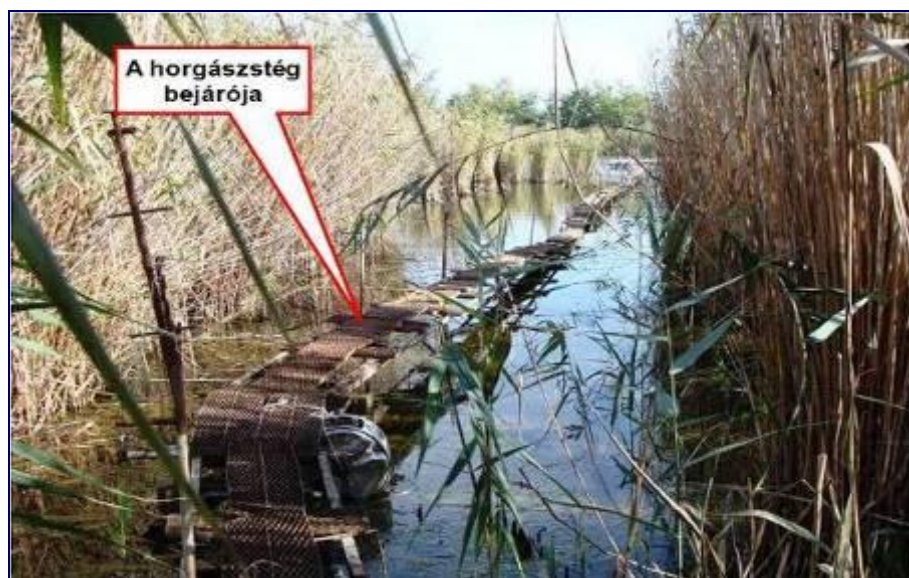
2. sz. ábra: A stégbejáró.

Az erősen korrodált, gyalogos közlekedésre alkalmatlan stégbejárón a stégtől 160 méterre lévő házhoz „futott”, és telefonon a feleségét értesítette, hogy szóljon a hozzátartozóknak a történetről, majd visszament a stégre.

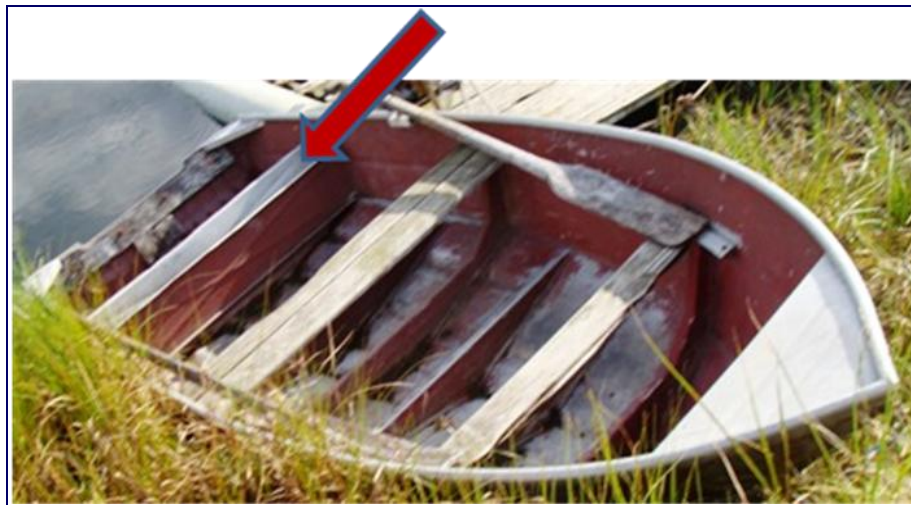
Az átépítését követően a felúszó képességet biztosító légszokrény kialakítása megmaradt ugyan, de azt nem fedték le, és semmilyen más felúszó képességet biztosító anyagot nem szereltek bele, így a csónak borulás esetén nem volt képes a víz felszínén maradni, hanem azonnal elsüllyedt.

**3. sz. ábra: A fedetlen, üres légszokrény.**

A csónak a felúszó képességet biztosító légszokrénnyel ugyan rendelkezett, de átalakítása következtében - a légszokrényt nem fedték le, és más felúszó anyagot sem szereltek bele - alkalmatlanná vált víziközlekedésre, rendeltetésének ellátására.

A túlélés lehetőségét biztosíthatta volna számukra, ha a csónak megfelelő légszekerénnyel rendelkezik, amely borulás esetén a csónakot a felszínen tartja, s így abban megkapaszkodhatnak, illetve ha mentőmellényt viselnek. A mentőmellény még akkor is képes fenntartani a viselőjét, ha az – mint jelen esetben is – hínárba gabalyodik.

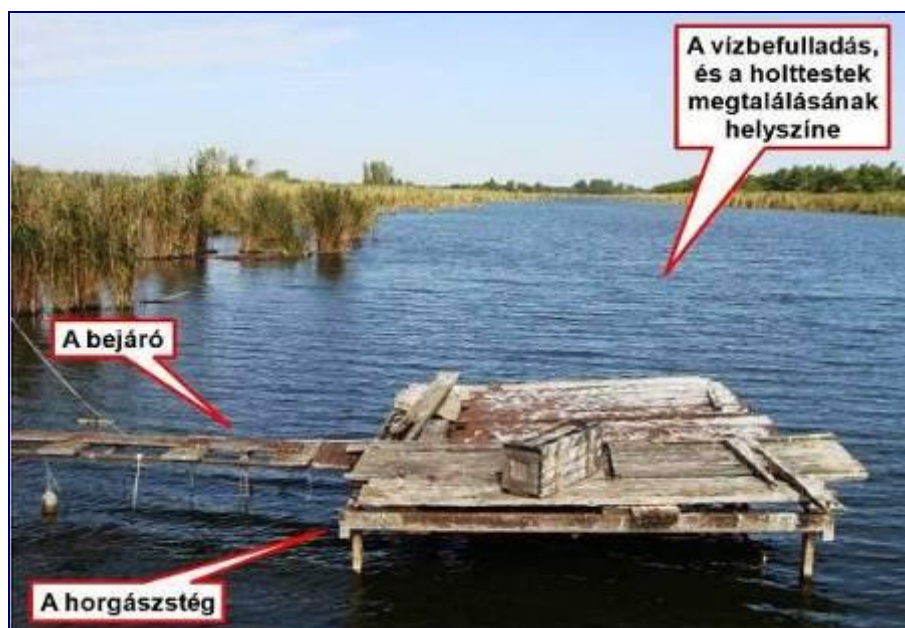
A stég körzetében a vízterület hínárral sűrűn benőtt, amely a nyári időszakban a vízben való közlekedést nagymértékben akadályozta. Az ilyen vízterületen csónakkal való közlekedés nagyfokú figyelmet, körültekintést, hozzáértést és szakmai jártasságot követel meg. A szakirodalom szerint a vízfelszínre törő hínár tömege elérheti a

4. sz. ábra: A baleset helyszíne.
