## **ZÁRÓJELENTÉS**

### **SÚLYOS VÍZIKÖZLEKEDÉDI BALESET**

**Solt, Duna 1557,5 fkm.**

**önjáró áruszállító hajó, egy tolt bárkával**

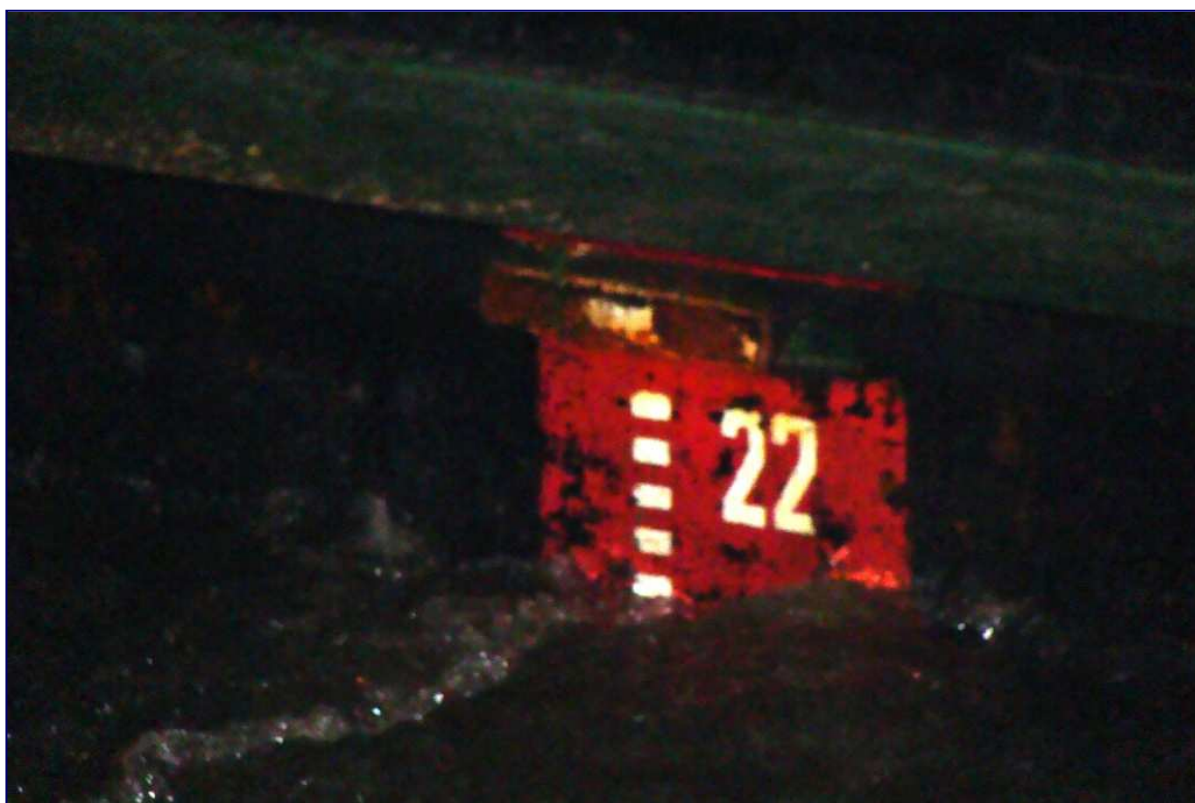
**2. sz. ábra: A felakadt bárka merülése**

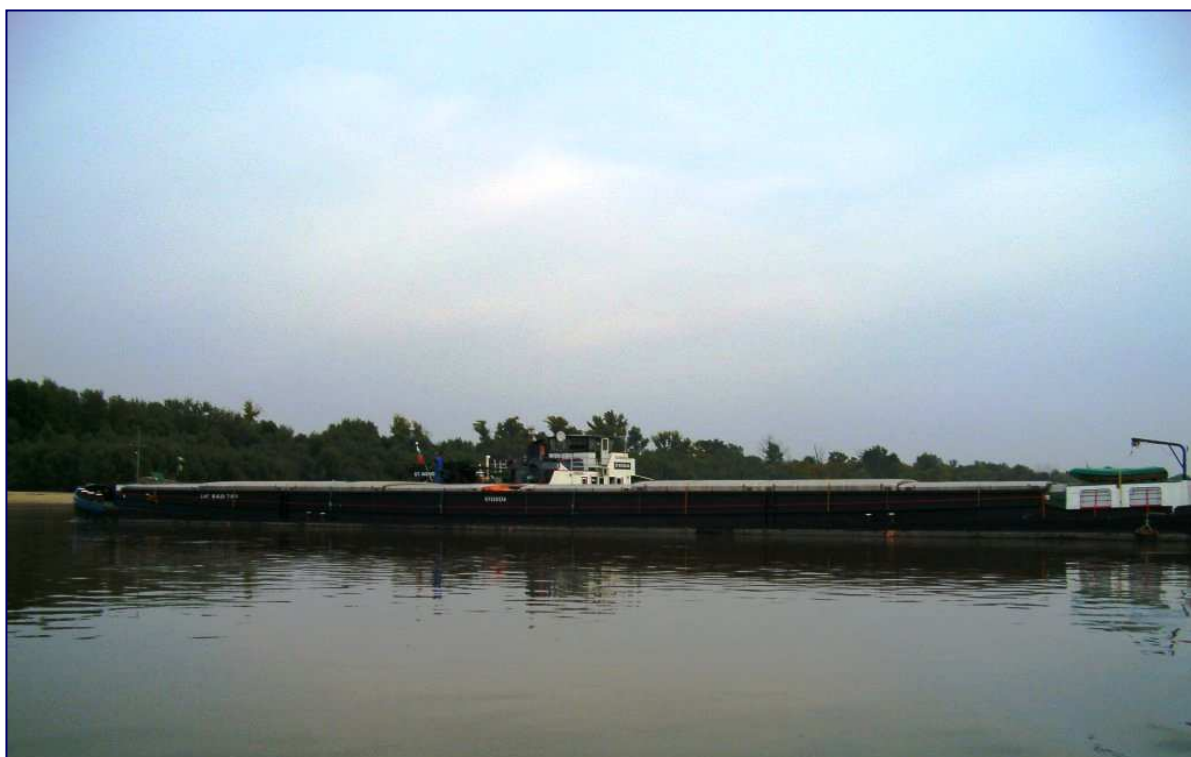
**3. sz. ábra: A keresztbe fordult, felakadt bárka**
