## **ZÁRÓJELENTÉS**

**2009-067-6**

### **SÚLYOS VÍZIKÖZLEKEDÉSI BALESET**

**Muraszemenye II sz. Nagy-(Tsz) tó  
2009. december 06.**

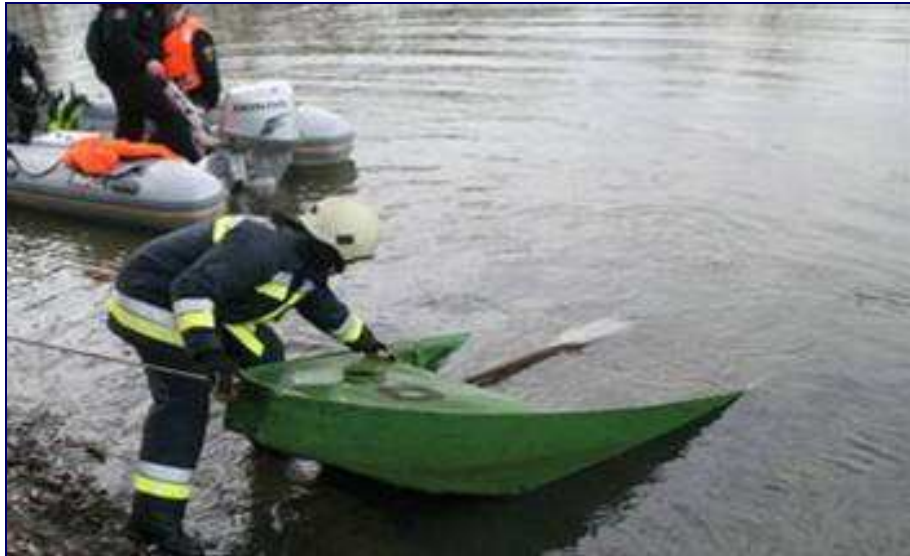
A kutatás során a búvár 11 óra 50 perckor a tóban, annak nyugati oldali öblében, a parttól kb. 30-40 méter távolságra, a tó fenekén négy méter mélyen megtalálta a csónakot, majd a 14 óra 16 perckor az eltűnt horgász holttestét a tó nyugati öblében a parttól kb. 15-20 m távolságra, amit a csónakkal együtt kiemeltek.

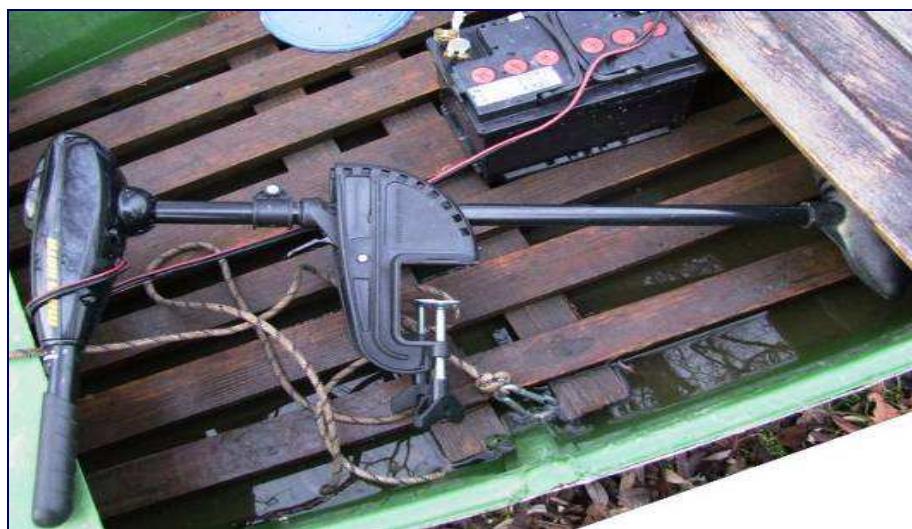
Az egyedi gyártású csónakot ismeretlen személy készítette, amit a tulajdonosa az elmúlt év folyamán vásárolt.

### 1.6.2 A vízi jármű főmotor(ok) adatai

| Gyártás éve | nem ismert |
| Gyártó | MINN-KOTA Ltd. USA |
| Típus | MINN-KOTA Endura elektromos csónakmotor |

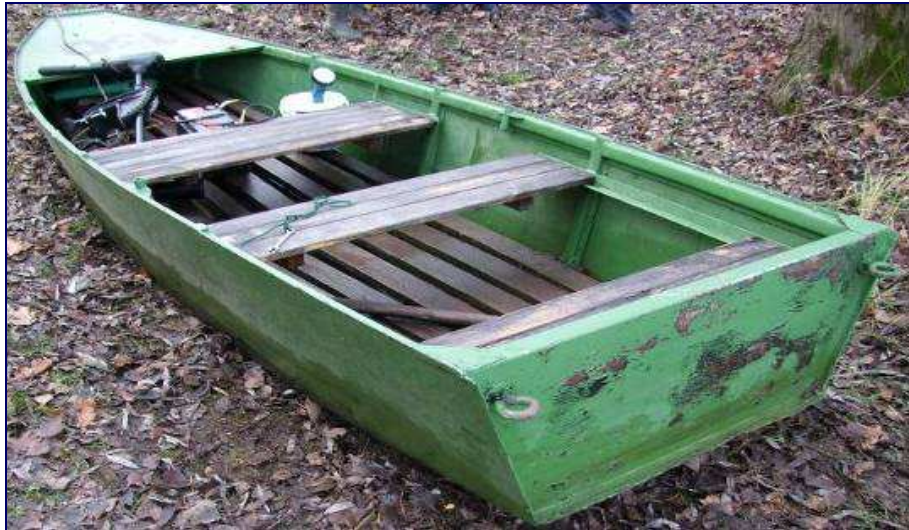
A csónak a felúszó képességet biztosító légszekerénnyel nem rendelkezett, más felúszó képességet biztosító anyagot, berendezést nem szereltek bele. Az előírt kötelező felszerelések közül semmivel sem rendelkezett.

Az egyedi gyártású csónak felúszó képességet biztosító légszekerénnyel nem rendelkezett, más felúszó képességet biztosító anyagot, berendezést nem szereltek bele. Az előírt kötelező felszerelések közül semmivel nem rendelkezett, mentőmellény sem volt benne, így felszerelése és kialakítása folytán víziközlekedésre, és horgászatra alkalmatlan volt.

A felúszó képessége nem volt biztosítva, így a csónak borulás után nem maradt a víz felszínén, hanem azonnal elsüllyedt. A megfelelő építésű, kialakítású légkamrával, légszekerénnyel rendelkező csónak borulása esetén is a víz felszínén marad, így abba belekapaszkodva, a benne tartózkodók túlélési esélye biztosítva lett volna.

Mindezek ellenére a Vb felhívja a figyelmét a helyi horgászegyesületnek, hogy vizsgálja felül a csónakok használatának engedélyezési gyakorlatát és csak olyan csónakok használatát engedélyezze, vegye helyi nyilvántartásba, amelyek építésük, felszereltségük alapján megfelelnek a jogszabályi előírásoknak.

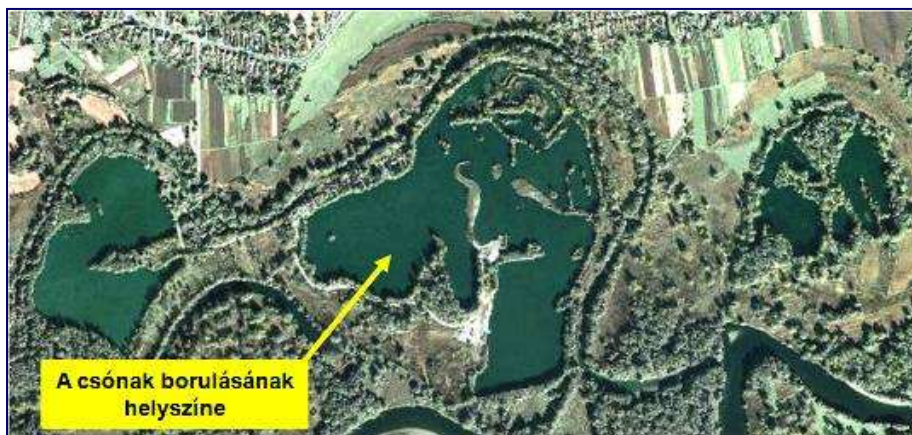
A baleset a több tóból álló muraszemenyei kavicsbányatavak II. sz. Nagy- (Tsz) taván, nyílt vízben következett be.

A tórendszert korábban kavicsbányászatra használták, de az utóbbi időben horgásztóként működtetik. A kavicstermelés következtében a tómeder a termelési technológiából adódóan egyenetlen, gödrökkel, mélyedésekkel, barázdákkal szabdalta. A tó vízmélysége változó, átlagosan 3 méter, de helyenként eléri az 5 métert. Jellege, kialakulása miatt folyása, sodrása nincs, teljes mértékben állóvíz. Hajóforgalom nincs rajta, helyi horgászok csónakokkal való közlekedésre használják. A meder egyenetlensége és a hirtelen változó vízmélység miatt a tavakban a fürdés tilos.
