KÖZLEKEDÉSBIZTONSÁGI
SZERVEZET

ZÁRÓJELENTÉS

2009-0148-5

Váratlan vasúti esemény

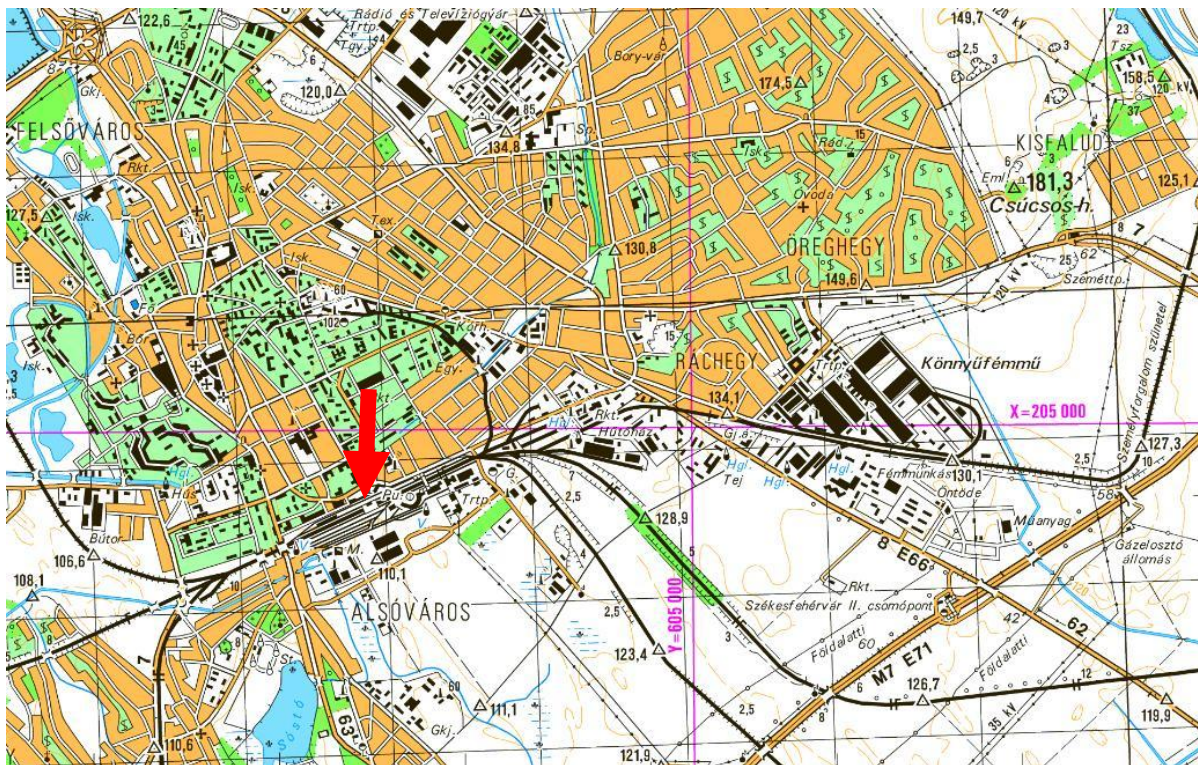
2. ábra az esemény helyszíné

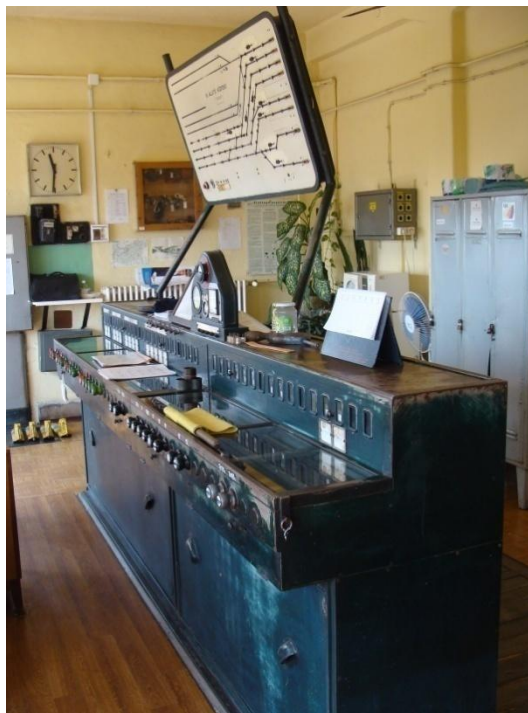
Székesfehérvár állomáson a II. sz. állítóközpontban INTEGRA típusú biztosítóberendezés, az I. és III. sz. állítóközpontban VES típusú elektrodinamikus biztosítóberendezés található. Az állomás váltói központból, elektromos motorral állíthatók, a jelzők fényjelzők. A berendezés a fővágányok, valamint a II. sz. állítóközpont váltókörzetében a váltók foglaltságát ellenőrzi. Az állomáson jelfeladás nincs kiépítve.

3. ábra Székesfehérvár állomás III. sz. állítóközpontjának állítókészüléke.

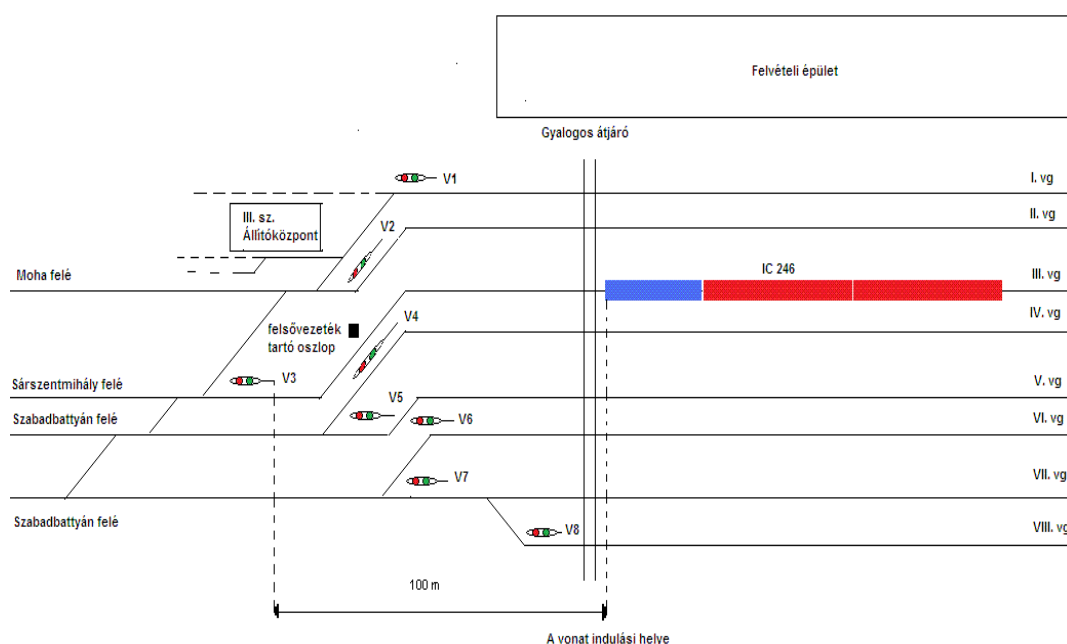
Székesfehérvár állomás a 30 sz. (Budapest-Déli pu. – Murakeresztúr) vasútvonal középállomása. Elágazó állomás az 5, 20, 44, 45 sz. vasútvonalak felé. Az eseményben érintett III. sz. vágány vonatfogadó fővágány, amelyről a végpont felé egyenes irányú váltókon át Sárszentmihály (20. sz. vonal) állomás felé lehet kijárni. Ezen váltók szabványos állása egyenes. A vágány használható hossza 344m, végénél mindkét irányban egyéni kijárati jelző (K3, V3) található.

4. ábra Székesfehérvár személypályaudvar torzított helyszínrajza

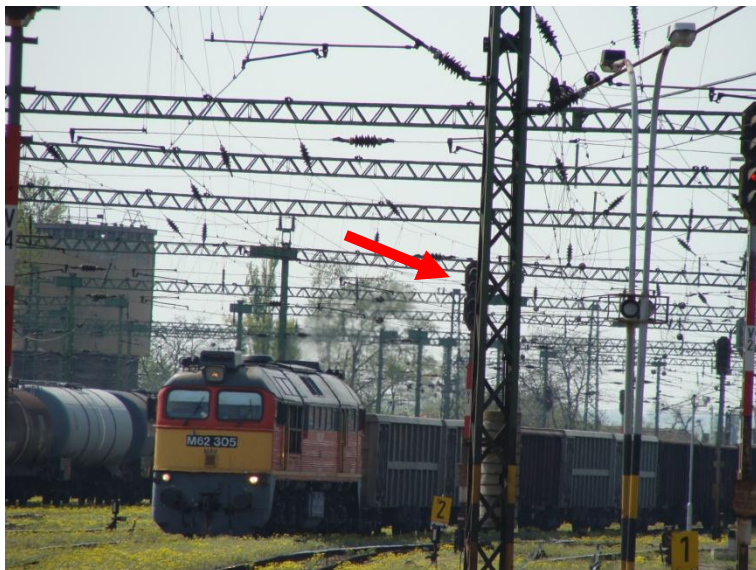
A V3 jelű kijárati jelző a vonatok megállási helyétől kb. 100 méterre található. Az állomás kialakítása miatt a jelző nem szemben van a mozdonyvezetővel, hanem kissé oldal irányba. A környezeti elemek (felsővezeték-tartó-oszlopok, porcelánszigetelők, felsővezetéki keresztuzalok) a jelző folyamatos láthatóságát nehezítik.

5. ábra Székesfehérvár állomás V3 jelű kijárat jelzője a vonatok indulási helyéről fényképezve

A jelző elhelyezkedése, környezete és a jelfeladás hiánya jelentősen hozzájárultak ahhoz, hogy a vonatszemélyzet a sötét jelzón egy zöld fényt feltételezzon.

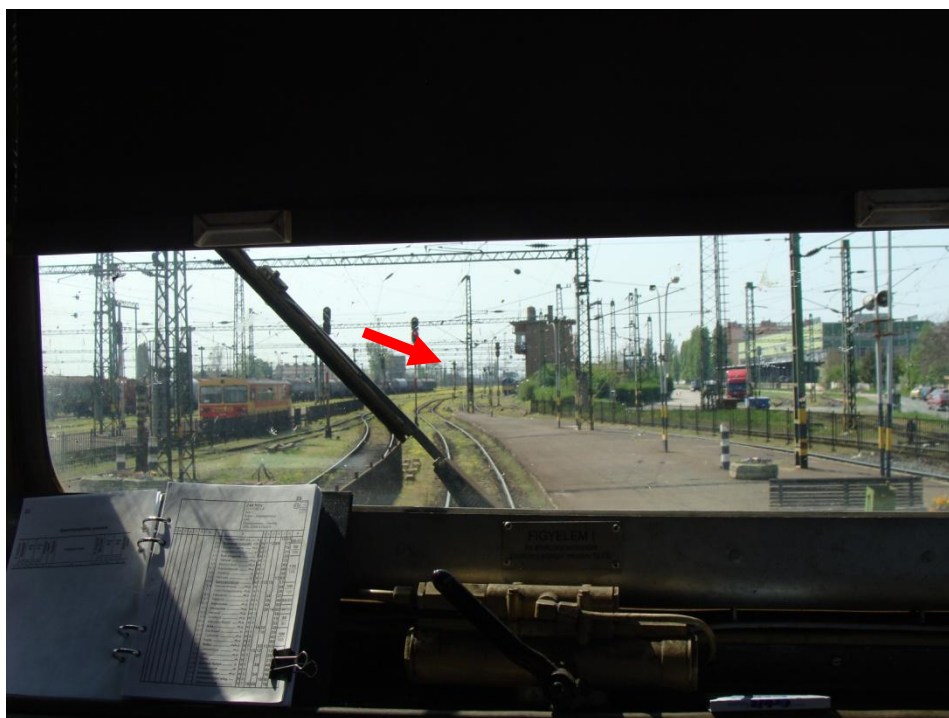
- az első kocsi első feljáró ajtaja mellől a jelző nem látható, a vezető jegyvizsgálónak legalább 10m-re el kell távolodnia a vonattól, hogy a jelzőt megfigyelhesse.
- az állomás kialakítása valamint a jelző környezetébe telepített tárgyak (felsővezeték-tartó oszlopok, kereszthuzalok, porcelánszigetelők) a jelző folyamatos láthatóságát nehezítik.
- a jelző zöld optikája halványan világít, ezért nappali fényviszonyok esetén az indulási helyről nem egyértelműen megállapítható, hogy a jelzőn zöld fény világít-e, vagy sötét.
- az állomás dél-nyugati fekvése miatt a déli órákban a végponti kijárati jelzők megfigyelhetőségét a szembe sütő nap korlátozza

6. ábra A V3 jelű kijárati jelző a mozdony vezetőállásáról fényképezve

BA2009-0148-5-01: A Vb javasolja az NKH-nak, hogy kötelezze a MÁV Zrt.-t arra, hogy Székesfehérvár állomáson a vonatbefolyásolás kiépítéséig a hasonló félreértelmezések elkerülése érdekében térjen át a forgalmi szolgálattevő általi felhatalmazásra.
