# **ZÁRÓJELENTÉS**

**2009-273-5  
VASÚTI BALESET**

**Tiszavasvári és Hajdúnánás  
2009. június 19.**

**36616 sz. vonat**

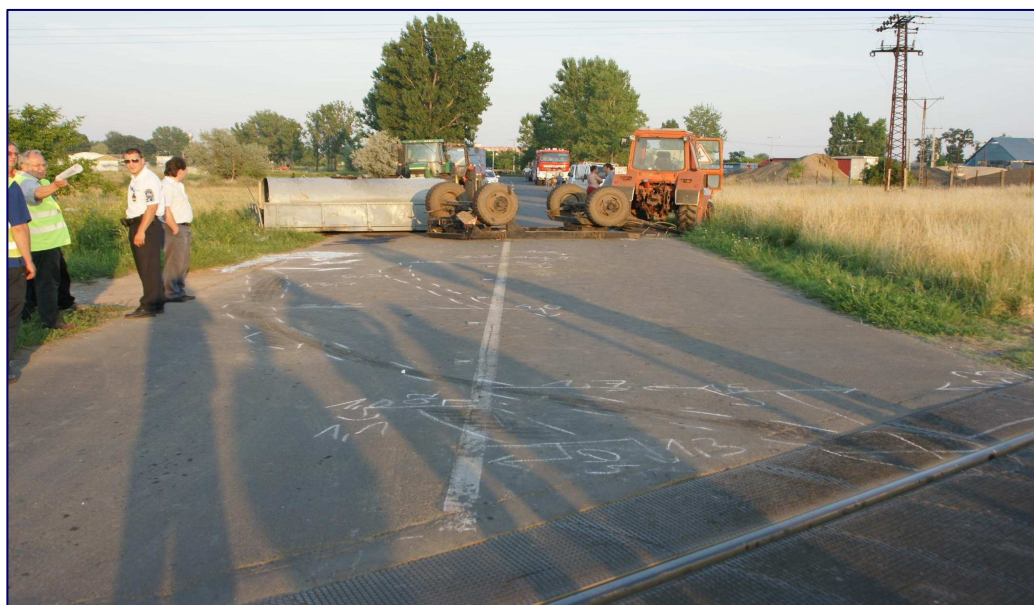
Az ütközés a 466+49 számú szelvényben történt, a megállás helye a 467+16 (a motorkocsi eleje), a vonat vége a 466+88 számú szelvényben volt.

3. ábra: A baleset helyszíne, a pótkocsi nyomaival

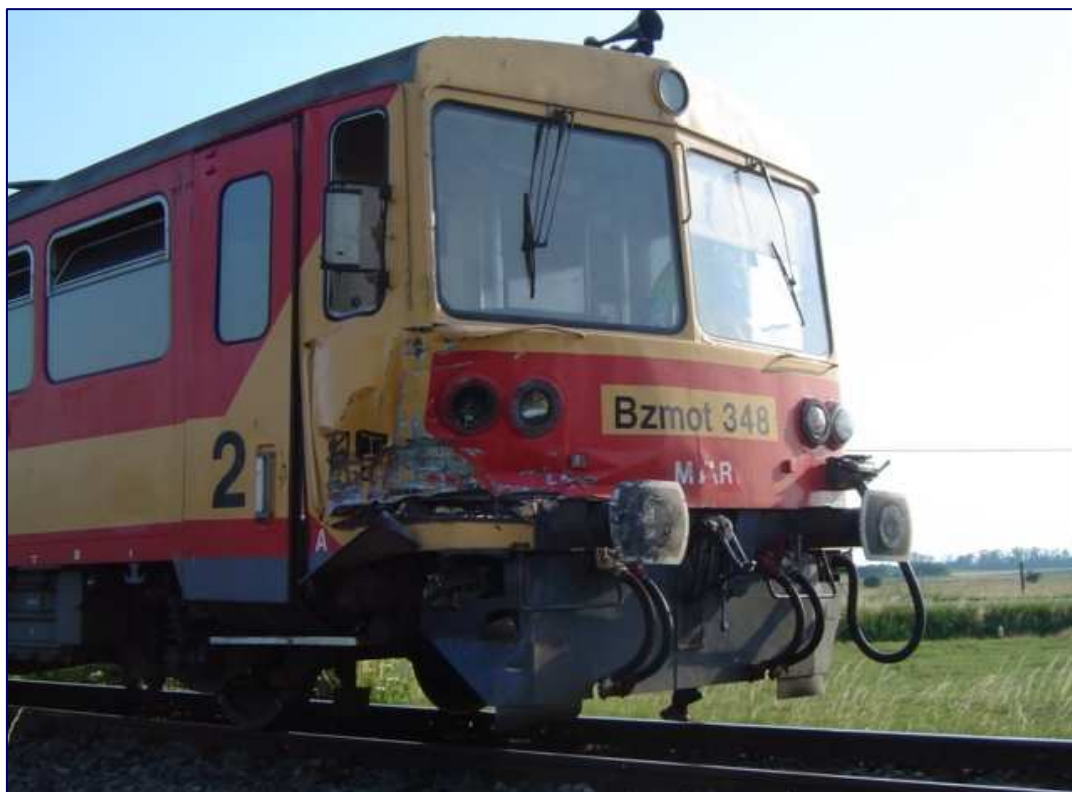
A vonatot továbbító Bz-348 pályaszámú motorkocsi kis mértékben megrongálódott és szolgálatképtelenné vált: pályakotró, feljáró ajtó, vezetőfülke belülről sérült meg.

4. ábra: A balesetben megrongálódott motorkocsi

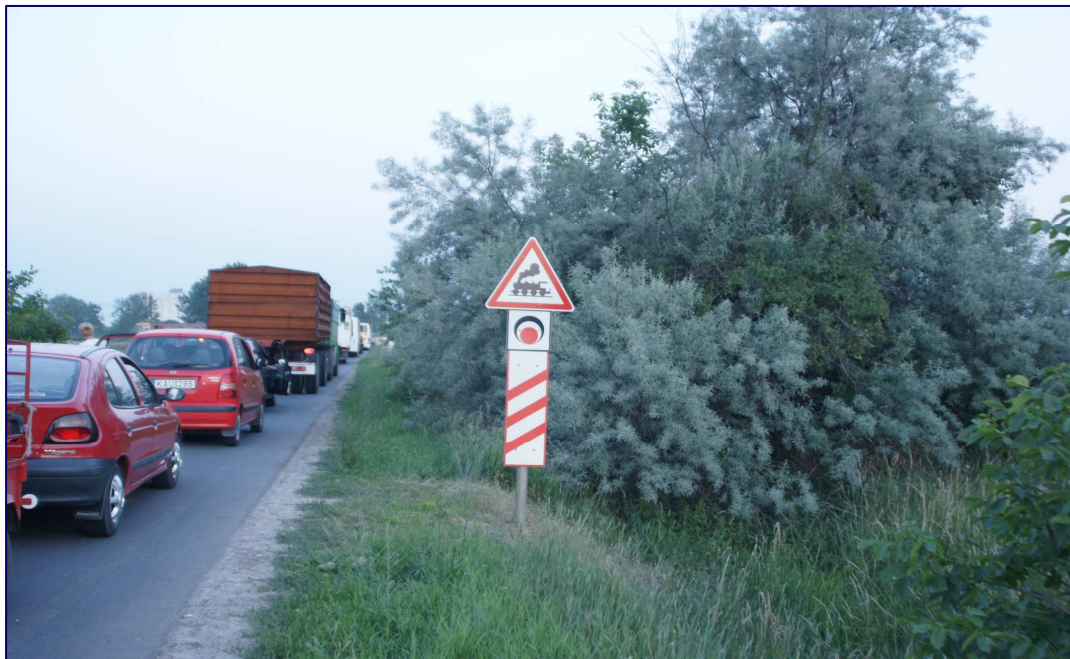
A közút felől a vasúti átjáróra figyelmeztető táblák mindkét irány felől sérülésmentesek, tiszta állapotúak (lásd 6. ábra, mely a balesettel azonos irányból készült). A keresztezésben a közútra engedélyezett sebesség 40 km/h.

6. ábra: a közút vonalvezetése és az útátjáróra figyelmeztető tábla

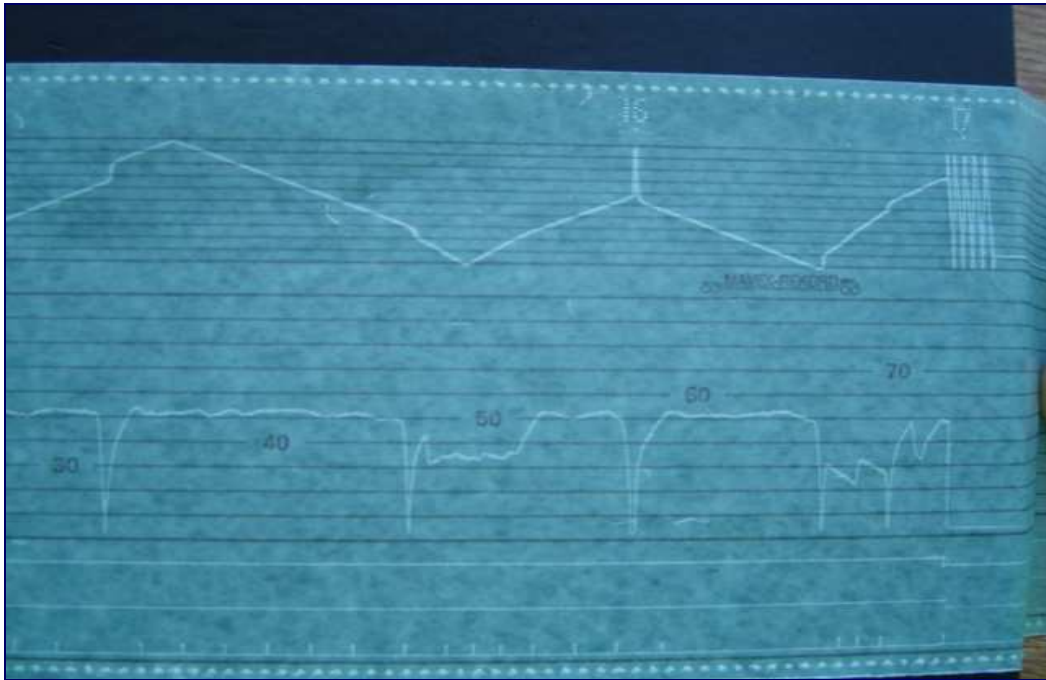
A Bz-348 psz. motorkocsin TELOC RT 12 adatrögzítő van, méréshatára 120 km/h, a benne lévő szalag méréshatára 100 km/h, ez miatt a leolvasott értéket 1,2 szorzóval kell figyelembe venni. A sebességértéket rajzoló tű 2 km/h-ról indul, a leolvasásánál ezt figyelembe kell venni.

A regisztrátumot a 7. ábra mutatja.

7. ábra: a Bz-348 menetíró regisztrátuma

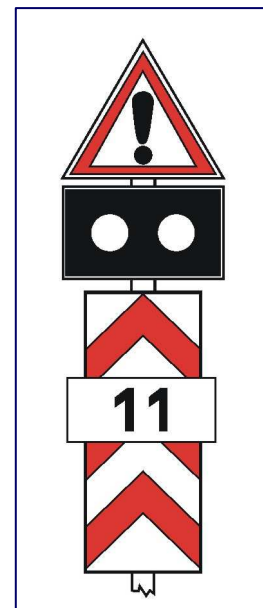
**5.3.5.1.** A FénySOROMPÓT ellenőrző útátjárójelző árbocán fehér-vörös sávozású tábla, fölötté kettő villogó fehér fény adására alkalmas jelzőlap és előlött egy vörös szegélyű, talpán álló egyenlő oldalú fehér háromszögben, egy fekete felkiáltójel (167. ábra).

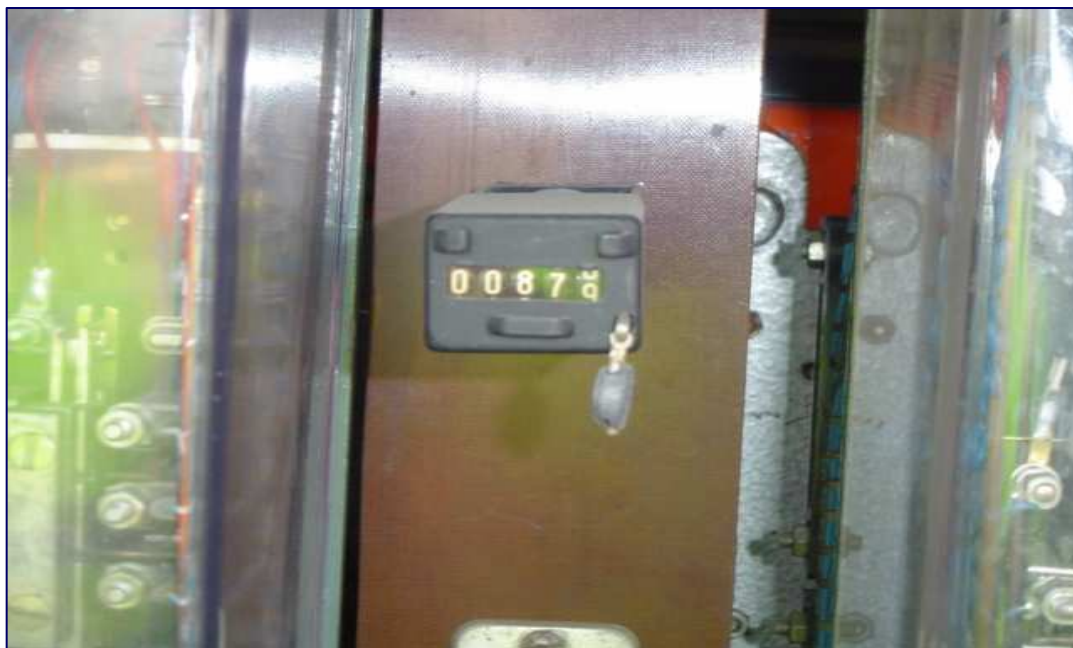
A berendezés éves kötelező vizsgálata 2009. május 20-án lett elvégezve. Ekkor a számláló állása 878 volt. A baleset idején a számláló 878 és fél volt, melyet a 9. ábrán láthatunk. A jelfogó meghúzásnál felet számol, elejtésnél, amikor a sorompó alapba kerül ismét felet számol.

**9. ábra: a számláló állása.**

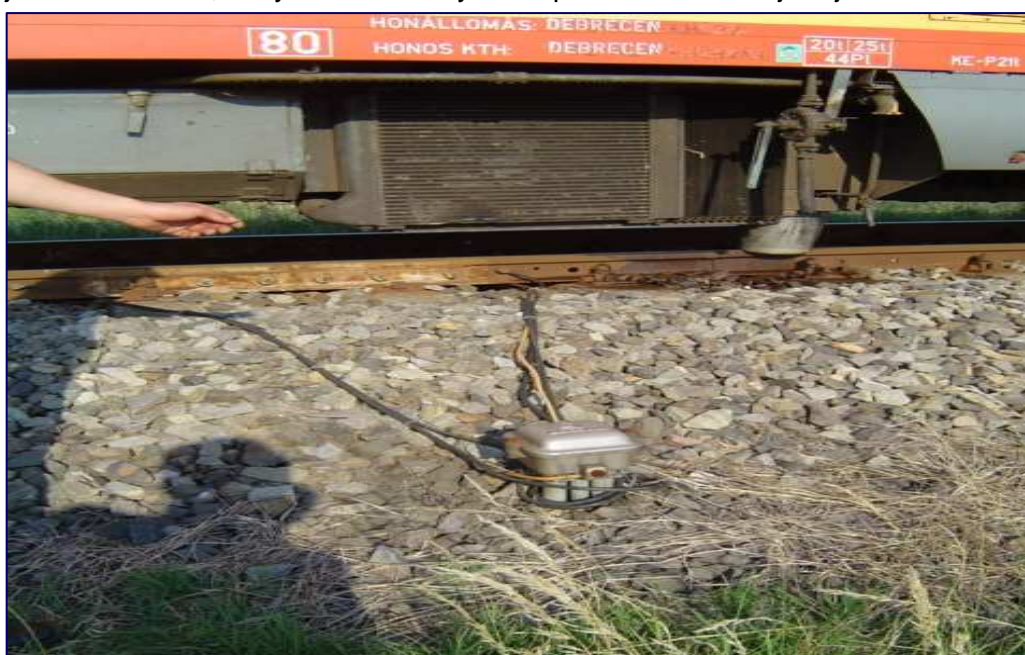
A Vb kiérkezésakor az irányérzékelő áramkört „C2” irányt rögzít (kezdőpont felőli irány) állapotban találta. A sorompó kezdőpont felőli behatást érzékelt és működött. Az irány megszűnése, azaz a fényisorompó kikapcsolása a végponti behatási pont felszabadulása esetén történik meg. A Vb helyszínre érkezésekor a közúti fényjelzők sötétek voltak, mert a berendezés működési időzítése lejárt, a berendezés vonatot érzékelt, de a vonat az előírt időn belül (10 perc) nem hagyta el az útátjáró érzékelési körzetét, a szerelvény a szigetelt szakaszon belül állt, melyet a 10. ábra szemléltet.

**10. ábra: a behatási ponton álló jármű.**
