KÖZLEKEDÉSBIZTONSÁGI
SZERVEZET
TRANSPORTATION SAFETY
BUREAU

ZÁRÓJELENTÉS

**2009-392-5
vasúti baleset**

**Dunaföldvár – Paks állomások között
2009. augusztus 13.**

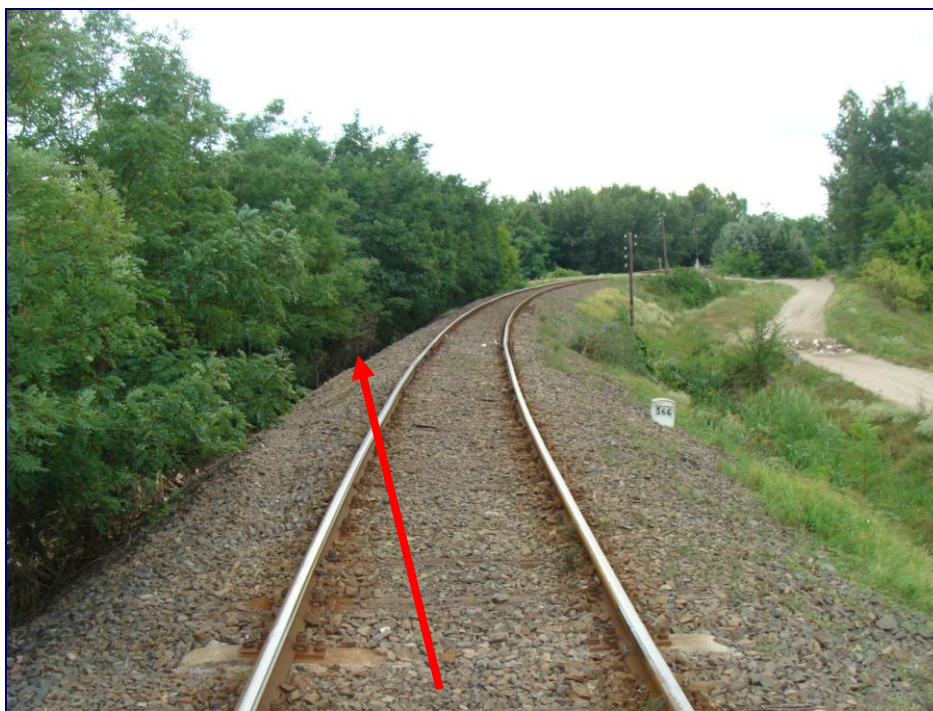
3. ábra: A kisiklás helye

13 óra 25 perckor az 565+88 sz. szelvényben egy jobbos ívben haladva kb. 37-38 km/h sebességgel a jármű a vasúti pályát elhagyta, és a kb. 5 m magas töltés oldalán lecsúszva, átborulva a töltés alján állt meg. A siklás következtében a közúti járművezető – aki figyelő szolgálatot látott el – súlyos sérüléseket szenvedett. Az esemény során a vasúti pályában anyagi kár nem keletkezett.

A helyszíni vizsgálat során a Vb a jármű vezetőkerékének felkapási nyoma, valamint a kerekek legördülésének nyoma alapján megállapította, hogy a jármű a pályát érintő irányban hagyta el.

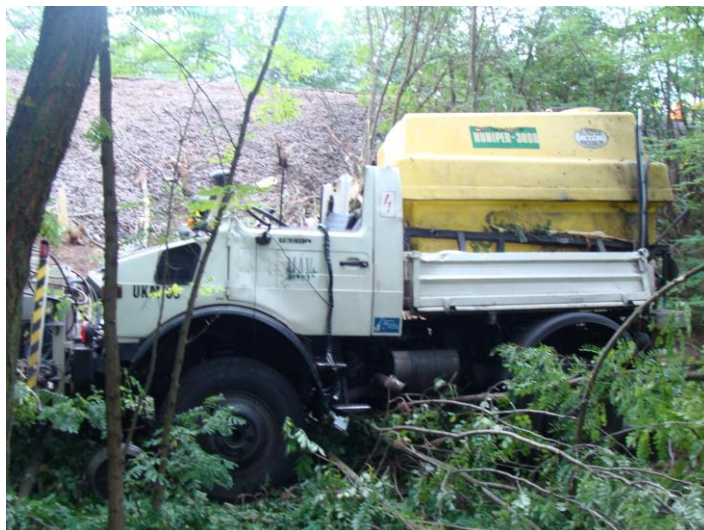
4. ábra a balesetet szenvedett jármű

A jármű a kisiklás és a töltésen való leborulás következtében összetört, a tartályban lévő kb. 3m³ gyomirtó szer kiömlött. A sérültet a tűzoltók csak a vezetőfülke lebontásával tudták kiemelni. A járműben összesen kb. 5 millió forint kár keletkezett.

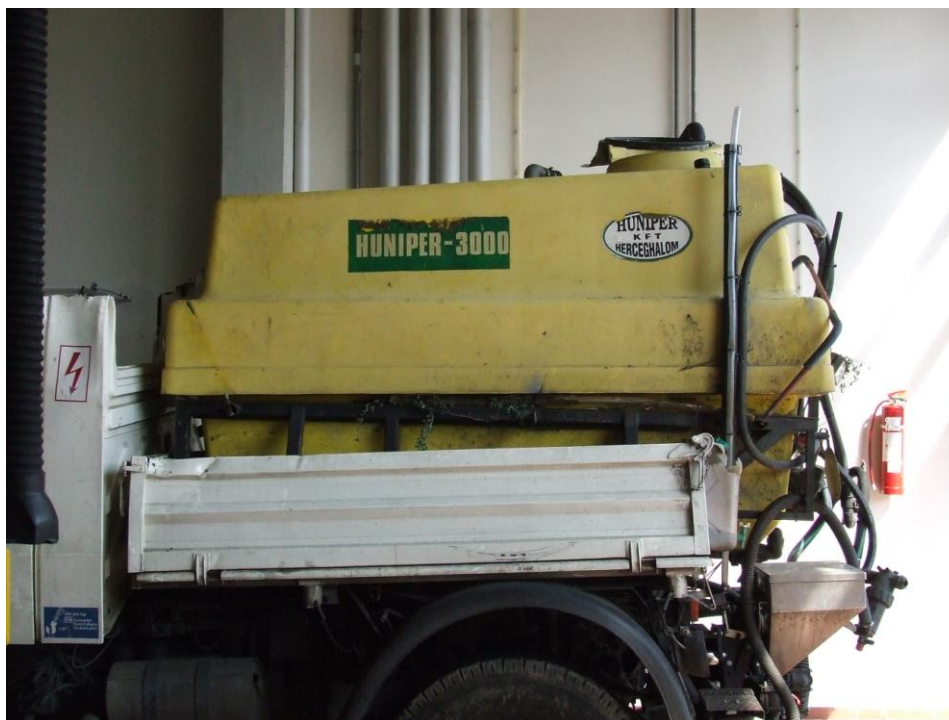
5. ábra a járműre szerelt tartály

A tartály térfogata 3200l, szélessége 1,1 m, a benne lévő folyadék magassága kb. 1,7m. A folyadék magassága becsült érték, mert a baleset következtében a gyomirtó szer kiömlött. A tartályban a haladási irányra merőlegesen kialakuló hullámok kialakulásának megelőzését szolgáló hullámtörő lemez nem került kialakításra.

A Vb a tartály vizsgálata során a haladási irányra merőleges irányú hullámok kialakulását gátló törőlemezeket nem talált, ezért számításokat végzett, hogy az ilyen irányú hullámok vezethetnek-e a jármű kisiklásához.

A járműre szerelt tartályt nem szerelték fel a menetirányra merőlegesen kialakuló hullámok kialakulását gátló hullámtörő lemezzel.

BA2009-392-5-01: A Vb javasolja az NKH-nak, hogy kötelezze az üzemeltetőket arra, hogy a gyomirtó gépeken alkalmazott tartályokban alakítson ki a haladási irányra merőleges hullámok kialakulását gátló hullámtörő lemezeket.

A jármű javítása során új vegyszertartály került felszerelésre, melyben a hossz- és a keresztirányú hullámok megtörésére szolgáló lemezek kerültek beépítésre.
