KÖZLEKEDÉSBIZTONSÁGI
SZERVEZET
TRANSPORTATION SAFETY
BUREAU

ZÁRÓJELENTÉS

**2009-500-5
vasúti baleset (jelentős)**

**Edelény-Szendrő
2009. október 03.**

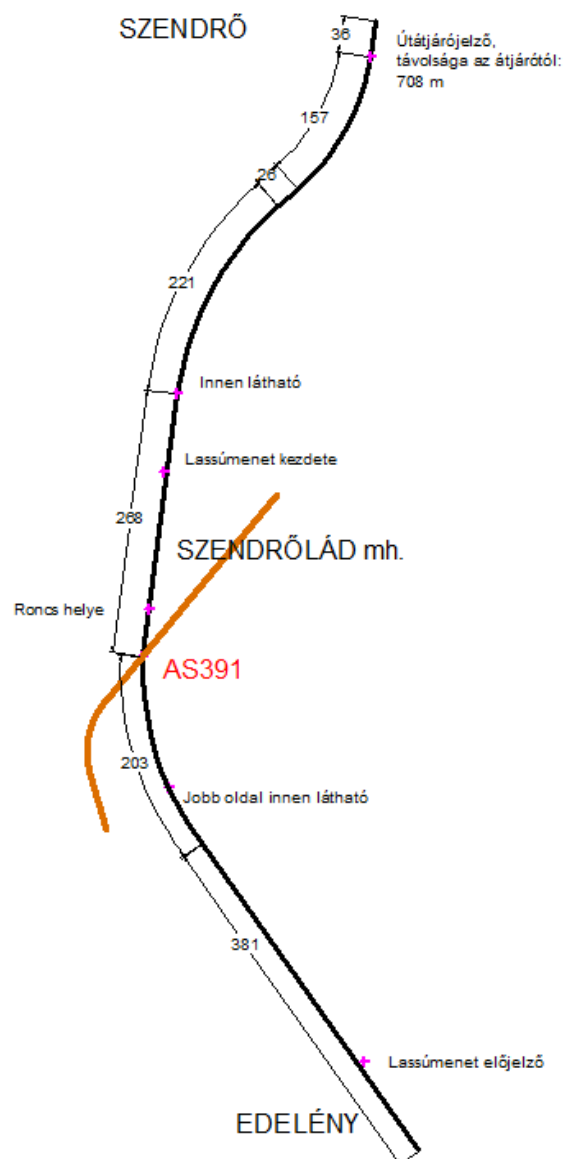
3. ábra: A baleset helyszínének vázlata

2009. október 03-án Edelény állomás után, Szendrőlád mh. előtt, az AS 391 fénysorompóval biztosított útátjáróban a Miskolc Tiszai pályaudvarról Tornanádaska állomásra tartó 35412 sz. személyszállító vonat előtt a fénysorompó tiltó jelzése ellenére az útátjáróba hajtott egy furgon, melynek a vonat nekiütközött, és azt kb. 30 méter hosszan toltá maga előtt. Az ütközés következtében a gépkocsi kigyulladt, kiégett, és a tűz áterjedt a motorkocsira is.

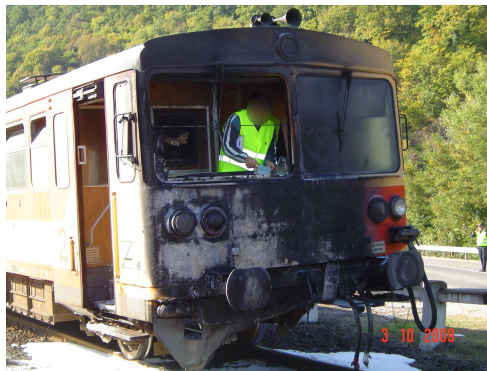
4. ábra:
A balesetben megrongálódott
motorkocsi
(Forrás: VBO)

A vonatot továbbító Bzmot 335 psz. motorkocsi jelentős mértékben megrongálódott (4. ábra) és szolgálatképtelenné vált. A motorkocsin megégett a kábelezés nagy része, többek között megsérült 2 szélvédő, 4 fényszóró, a kézifék rudazat, valamint oltóanyaggal is szennyeződött a jármű.

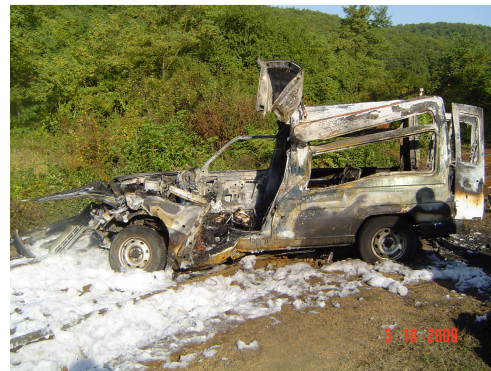
5. ábra:
A balesetben megrongálódott
személygépkocsi
(Forrás: VBO)

A gépkocsi kiégett, megsemmisült (5. ábra).

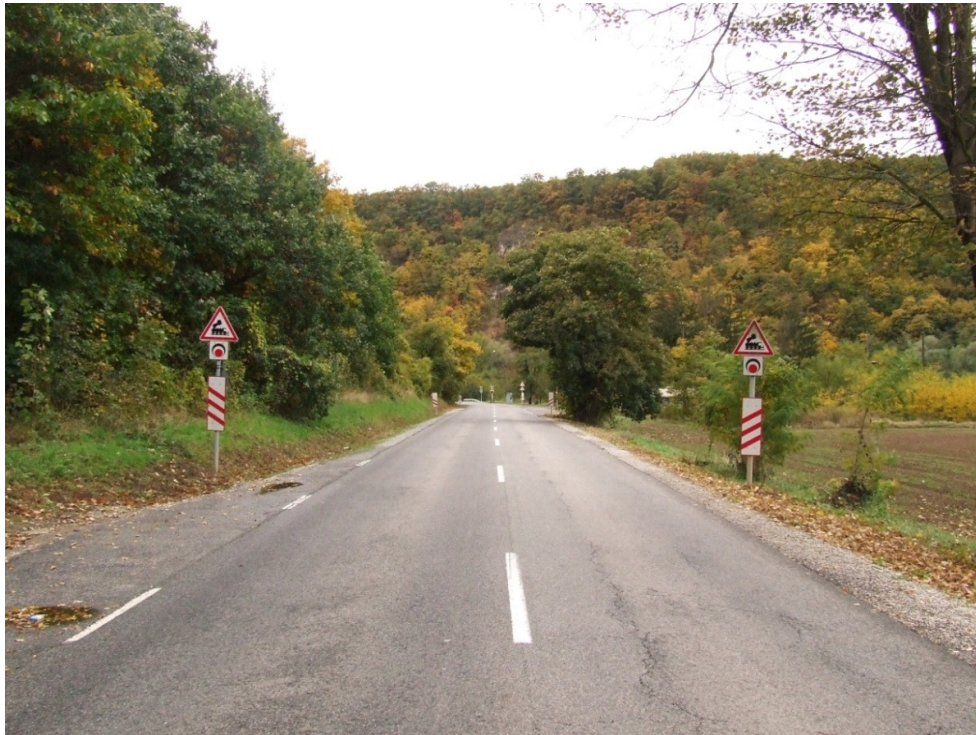
7. ábra:
A közút vonalvezetése és az elhelyett jelzőtáblák

A közút vonalvezetése az útátjáróban egyenes, előtte egy nyújtott jobb íves kanyar van. Burkolata jó állapotú, szélessége az útátjáróban 7 m.

A közút felől a vasúti átjáróra figyelmeztető táblák mindkét irány felől, a közút mindkét oldalán sérülésmentesek, hiánytalanok:

- sorompó nélküli vasúti átjáróra figyelmeztető tábla, mely alatt a kiegészítő tábla jelzi, hogy az átjárót fényesorompó biztosítja;
- vasúti átjárót előjelző táblák;
- vasúti átjáró kezdete.

A csökkentett rálátási háromszög a vonat érkezési irányából szabad volt, a teljes rálátási háromszög azonban fás, bokros terület, valamint a vasút vonalvezetése miatt nem volt szabad. Mindemellett az út vonalvezetése és a hiánytalanul kitzűzött közúti jelzőtáblák teljes mértékben biztosították az útátjáró észlelhetőségét, a fénySOROMPÓ jelzésének megfigyelhetőségét.

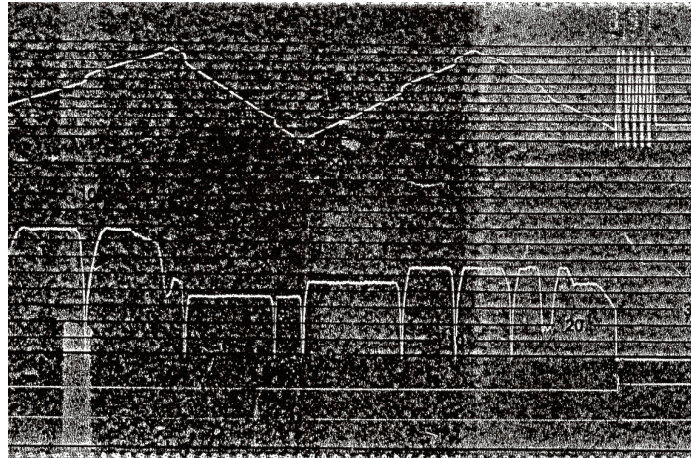
8. ábra:
A Bzmot 335 menetíró regisztrátuma

A Bzmot 335 psz. motorkocsin TELOC RT 12 adatrögzítő van, méréshatára 120 km/h. A benne lévő szalag méréshatára szintén 120 km/h.

A regisztrátumot a 8. ábra mutatja.

A motorkocsi menetíró regisztrátumáról készült digitális képen (8. ábra) a 0-120 km/h sebességtartomány 40 mm A regisztrátum-vonal kitérése az ütközésnél – a regisztrátum 0 helyzetéhez képest – 11 mm.

Ennek megfelelően az alkalmazott sebesség:

$$11/40 \times 120 = 33 \text{ km/h}$$

A vonat a pályára, illetve a vonatra engedélyezett sebességet nem lépte túl.
