KÖZLEKEDÉSBIZTONSÁGI
SZERVEZET
TRANSPORTATION SAFETY
BUREAU

ZÁRÓJELENTÉS

**2009-578-5
VASÚTI BALESET**

**Nagykanizsa állomás
2009. november 14**

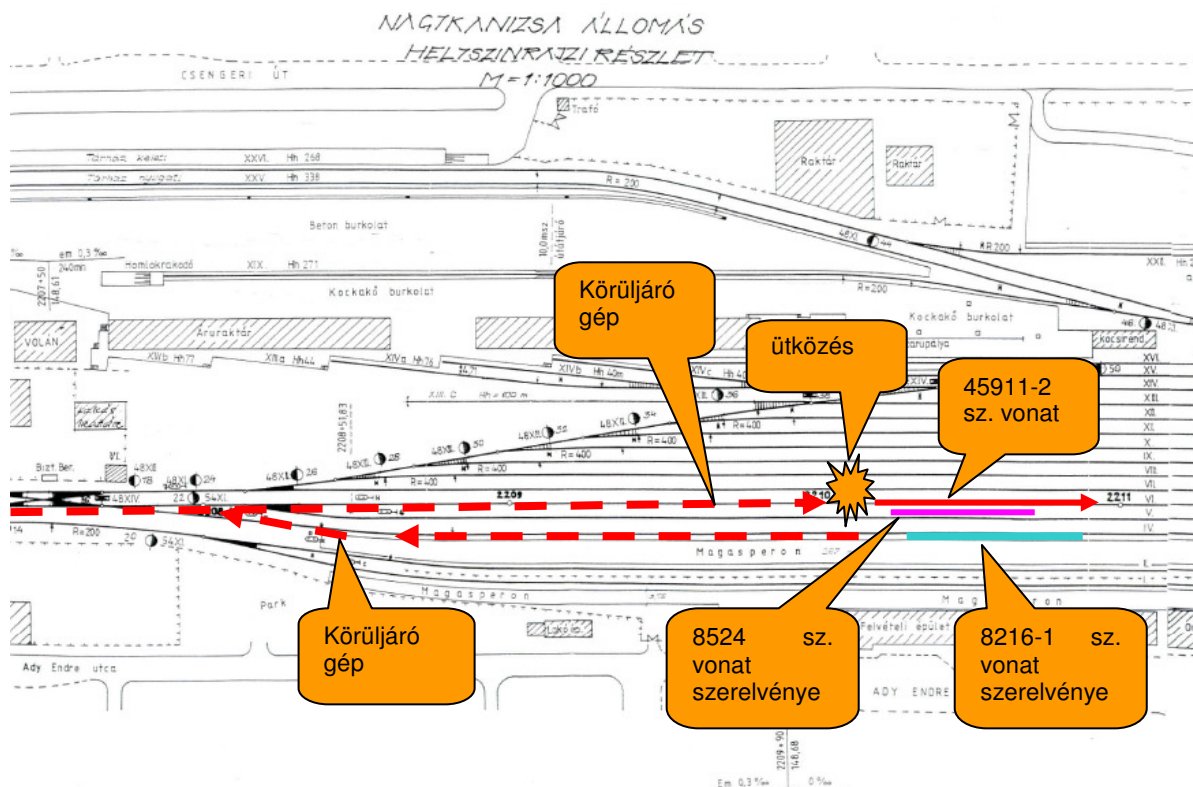
3. ábra: a baleset helyszínrajza az ütközés jelölésével

November 14-én 20 óra 02 perckor Nagykanizsa állomás IV. sz. vágányára érkező 8216-1 sz. vonat V43-3313 psz. mozdonya, a VI. sz. vágányon történő körüljárás alkalmával, kb. 31 km/h sebességgel ráütközött a VI. vágányon zöld jelzési képet adó kijáratú jelző előtt álló 45911-2 sz. tehervonat végére. Az ütközés következtében a V43-3313 psz. mozdony megrongálódott A 45911-2 sz. vonat szénrel rakott utolsó kocsija (31 51 536 1696-8) megsérült, kisebb mennyiségű áru kiszóródott. Az ütközés következtében a mozdonyvezető kisebb mértékben megsérült.

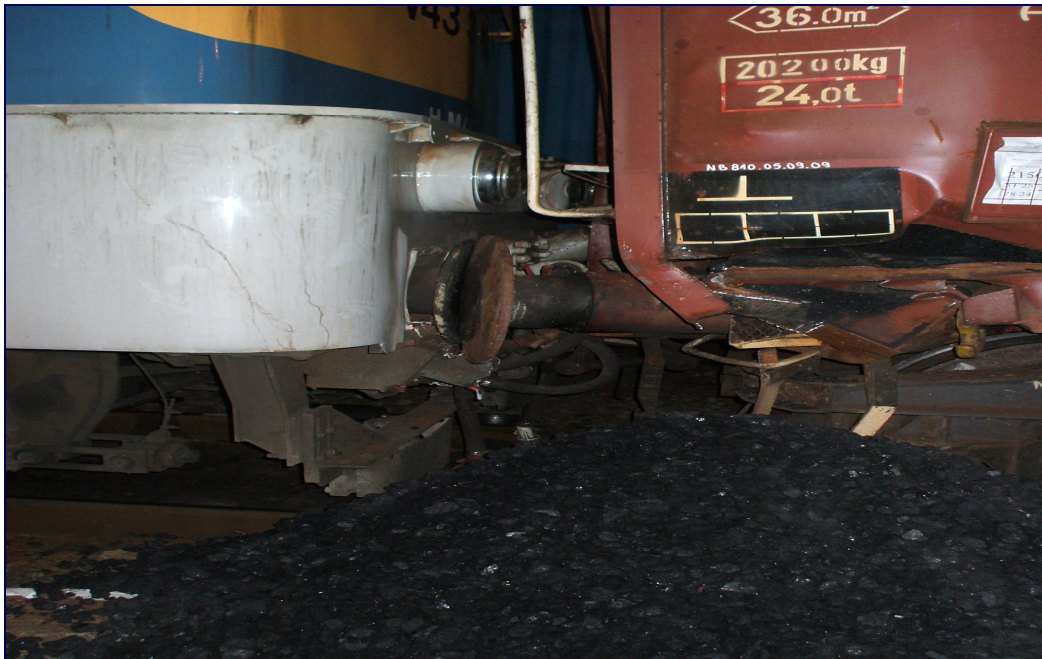
A balesetben részes V43-3313 psz. mozdony megsérült, az 1-es oldali ütközők beszakadtak (4. ,5. ábra), a b1-es lengéscsillapító gumirugó a helyéről kicsúszott, az ackerman váltó megrongálódott.

4. ábra: az ütközés

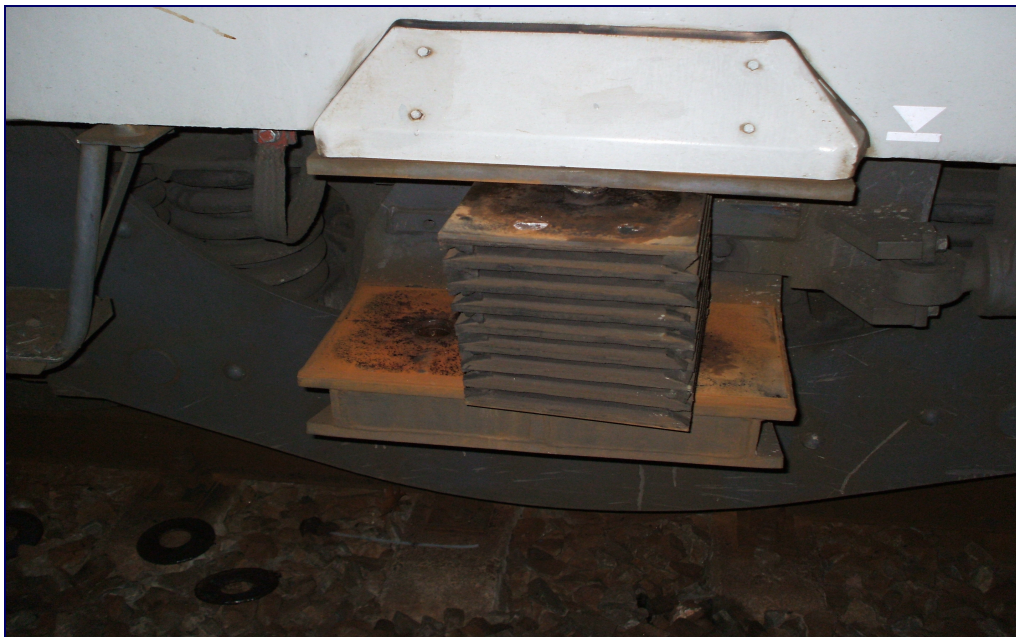
5. ábra: az elmozdult lengéscsillapító gumirugó

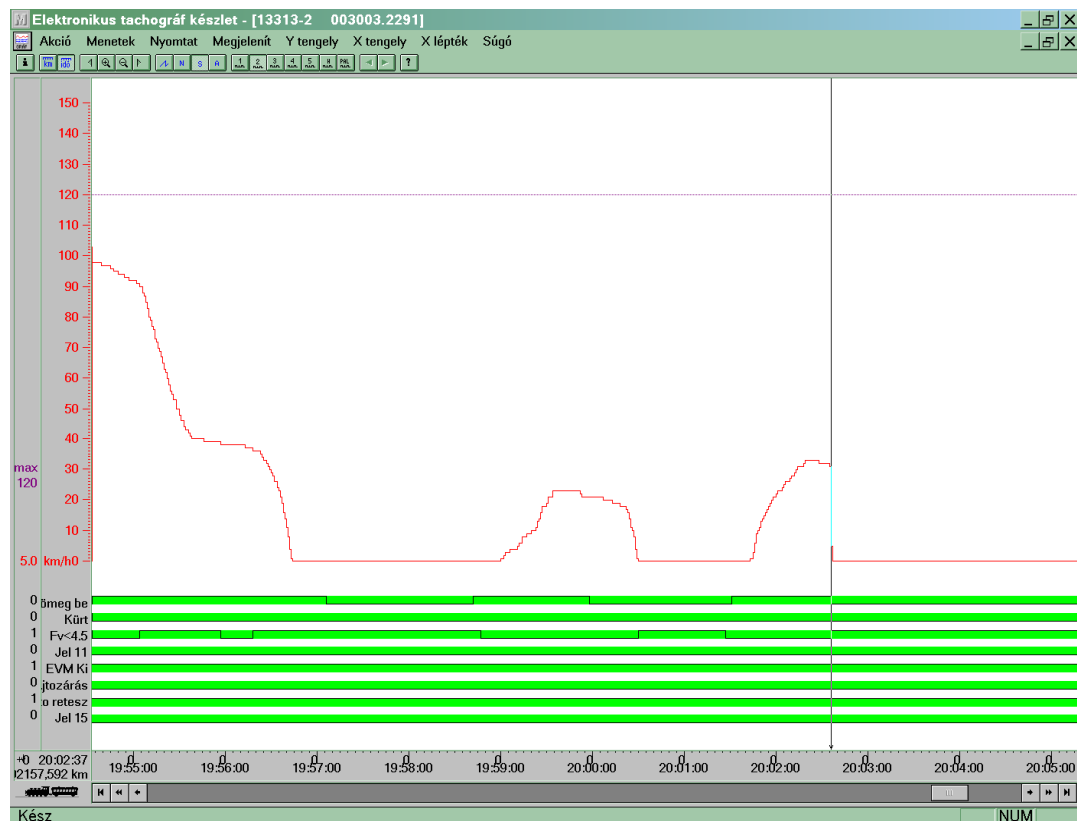
A tolatást végző V43-3313 psz. mozdony METRA típusú elektronikus sebességmérő és rögzítő berendezéssel van felszerelve. Az adatok TGR programmal lettek kiolvasva. A regisztrátumot a 4. ábra mutatja.

6. ábra: a V43-3313 psz. mozdony menetíró regisztrátuma

A V43-3313 psz. mozdony a 8216-1 sz. vonattal 19 óra 56 perc 26 másodperckor érkezett meg Nagykanizsa állomásra. A mozdony a leakasztást követően 19 óra 59 perc 00 másodperckor indult el és 390 méter megtétele után 20 óra 00 perc 30 másodperckor állt meg a VI. sz. szolgálati helyet kb. 10 méterrel elhagyva. E mozgás során a mozdonyvezető a főmegszakítót kikapcsolta még a megállás előtt. Ezt követően a mozdonyvezető vezetőállást cserélt, a mozdony 20 óra 01 perc 43 másodperckor elindult a 16 sz. átszelési váltón át VI. sz. vágányra. Az ütközés 20 óra 02 perc 37 másodperckor következett be, 362 méter megtétele után. Az ütközést megelőzően a mozdony sebessége 33 km/h, az ütközéskor 31 km/h volt. A regisztrátumon fékezésre utaló jelek nem voltak, a mozdony vészkapcsolója a fékezés előtt nem volt üzemeltetve. A mozdonyvezető a folytatólagos (D12) fékezőszelepet az ütközés előtt nem helyezte fékező állásba. A főmegszakító az ütközés pillanatában kapcsolt ki. A regisztrátum nem jelzi a kiegészítő fékezőszelep állását, de a sebességgörbéből megállapítható, hogy az ütközés előtt fékhatás nem alakult ki.
