KÖZLEKEDÉSBIZTONSÁGI
SZERVEZET
TRANSPORTATION SAFETY
BUREAU

ZÁRÓJELENTÉS

2010-042-6 SÚLYOS VÍZIKÖZLEKEDÉSI BALESET

**Duna 1647 fkm Akadémia
2010. június 28.**

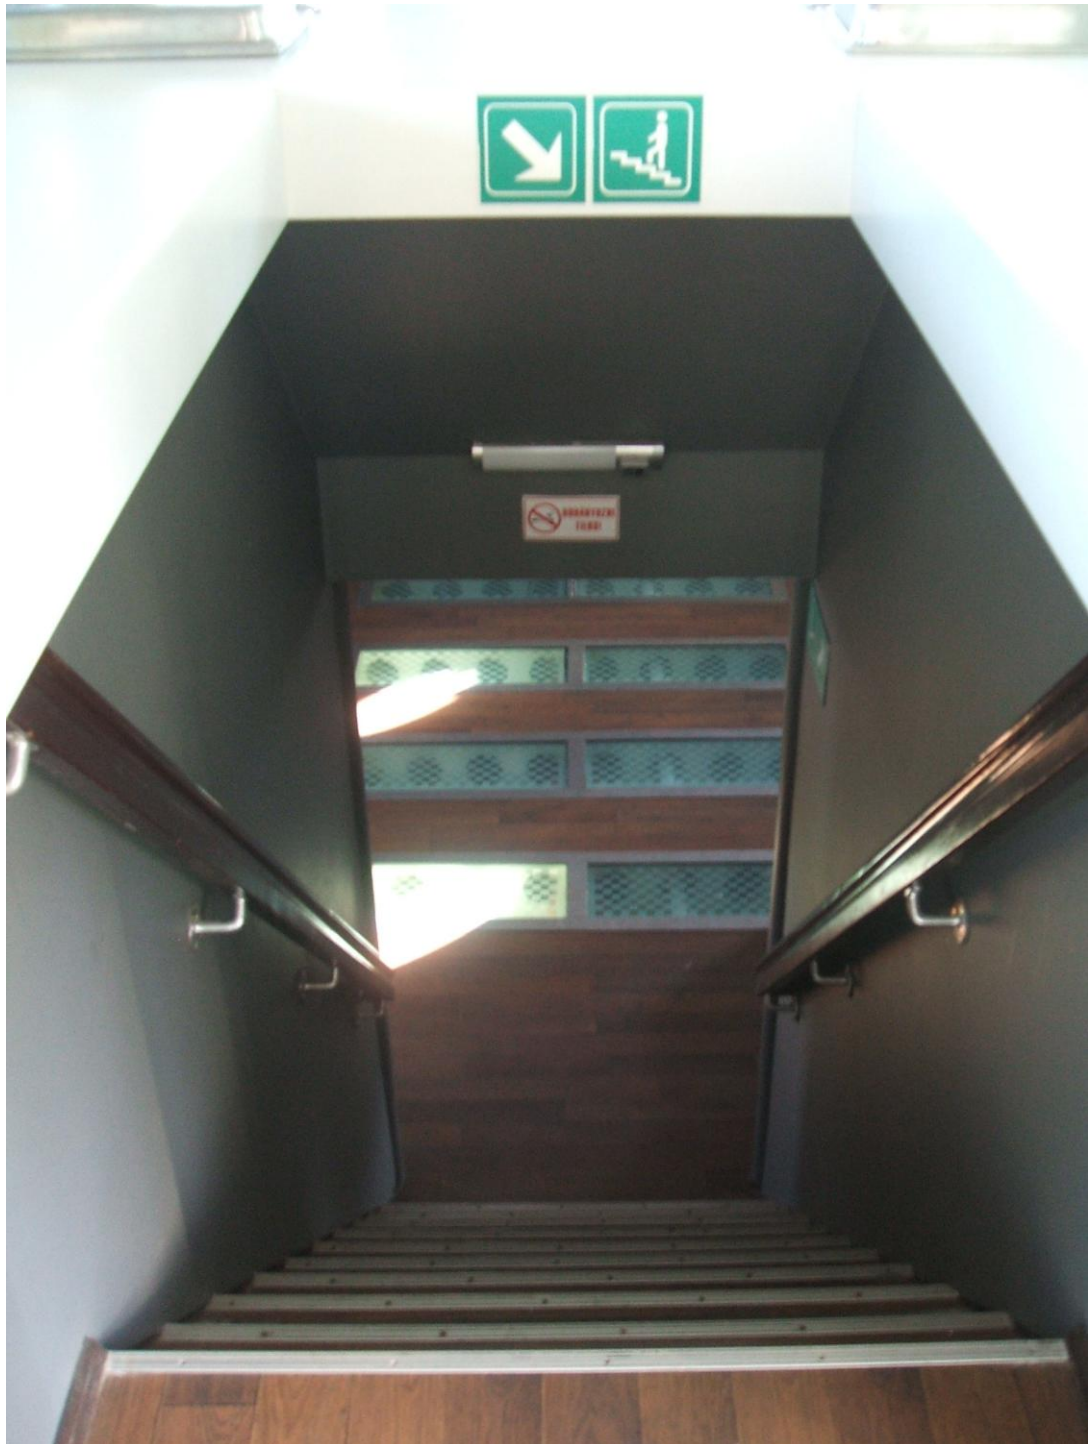
1. sz. ábra: A lépcsőlejáró, erős korláttal, a lépcsőfokokon csúszásgátló betéttel, jól látható jelzésekkel

A Vb a leesés közvetlen kiváltó okát nem tudta megállapítani, mert az utas meghallgatására már nem volt lehetőség, és a meghallgatási jegyzőkönyvekben sem volt erre nézve használható információ. A balesetet szenvedett idős nő utas a boncolási jegyzőkönyv szerint nem volt beteg, és egyensúlya elvesztésében ill. leesésében komoly szerepet játszhatott az a tény is, hogy a balesetet szenvedett nő utas kezeiben több tányér is volt (az összetört darabok száma alapján). Így leesése során semmiképpen sem tudott megkapaszkodni a lépcsőlejáró mindkét oldalán elhelyezett korlát egyikében sem. A lépcső kialakítása szabályos, a lépcsőfokok csúszásgátló peremmel ellátottak, mindkét oldalon erős jól rögzített korlát van elhelyezve.

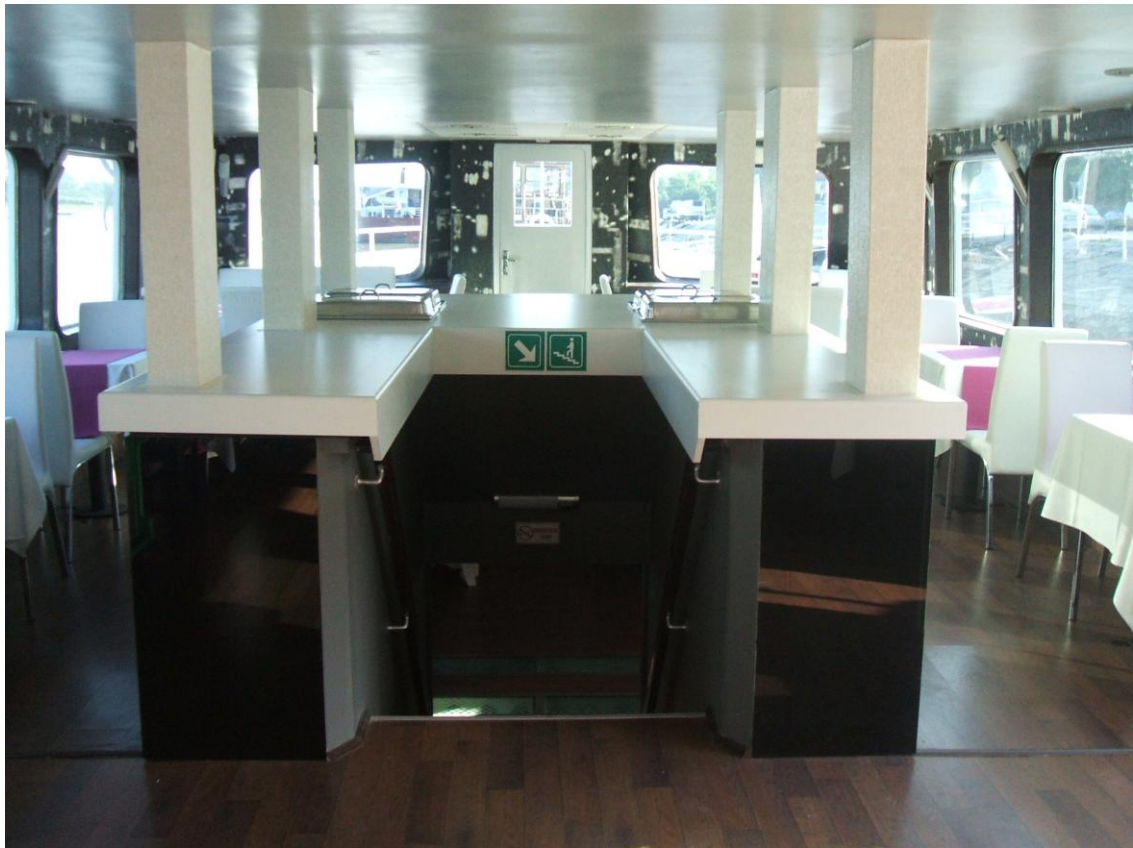
2. sz. ábra: A lépcsőlejáró kialakítása

A hajó orr részében alul elhelyezett a mellékhelyiségekhez vezető lépcsőlejáró és a tálaló asztalok egymáshoz közeli elhelyezése, közelsége nem a legszerencsésebb elrendezés, azonban a hajó eredeti adottságai miatt a helykihasználás szempontjából ez a legpraktikusabb. A tálaló asztalok elhelyezhetők lennének máshol is, a terem hátsó vagy valamely oldalsó részén, azonban akkor az étkező asztalok számát kellene csökkenteni, és ettől az intézkedéstől a lépcsőlejáró környékén a mozgás teljesen továbbra sem szűnne meg. Az alsó lakótérbe vezető lépcsőlejárót, annak kialakítását nem lehet közvetlen baleseti veszélyforrásnak tekinteni, mert számtalan hajón található hasonló lépcsőelrendezés, piktogrammal jelölve van a lépcső és a lejárati helye.

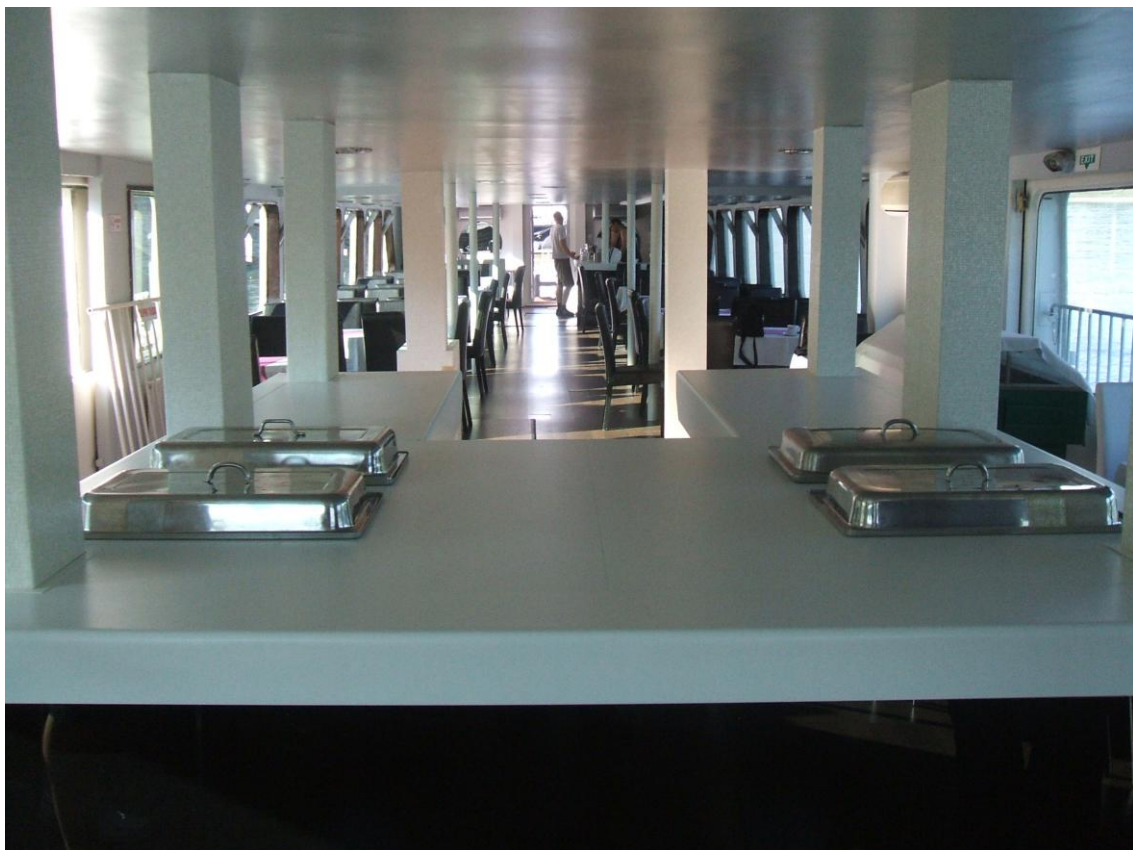
3. sz. ábra: A tálaló asztalok mögötti teremrész elrendezése

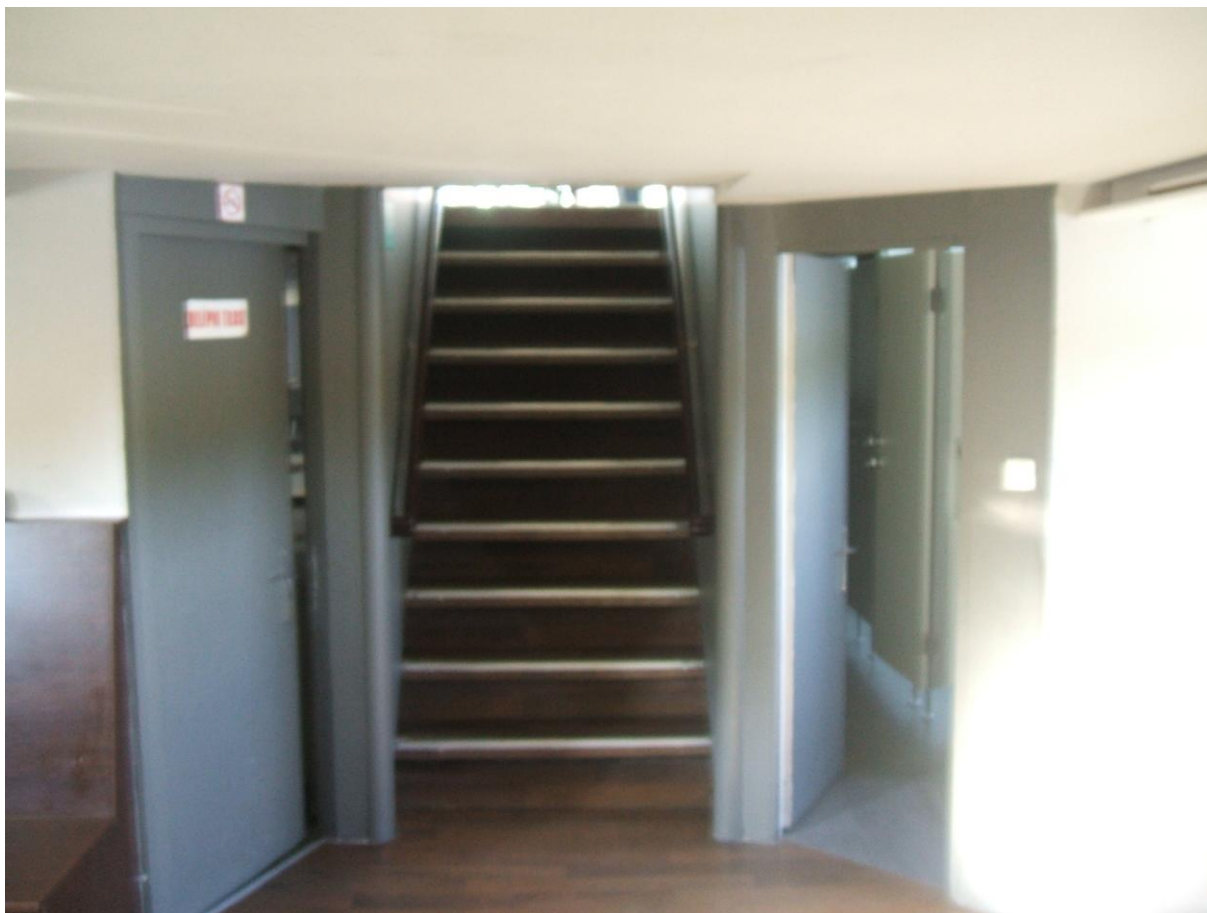
4. sz. melléklet: az alsó lakótéri részbe vezető lépcső és a mellékhelyiség
