KÖZLEKEDÉSBIZTONSÁGI  
SZERVEZET

# ZÁRÓJELENTÉS

2010-074-5

## VÁRATLAN VASÚTI ESEMÉNY

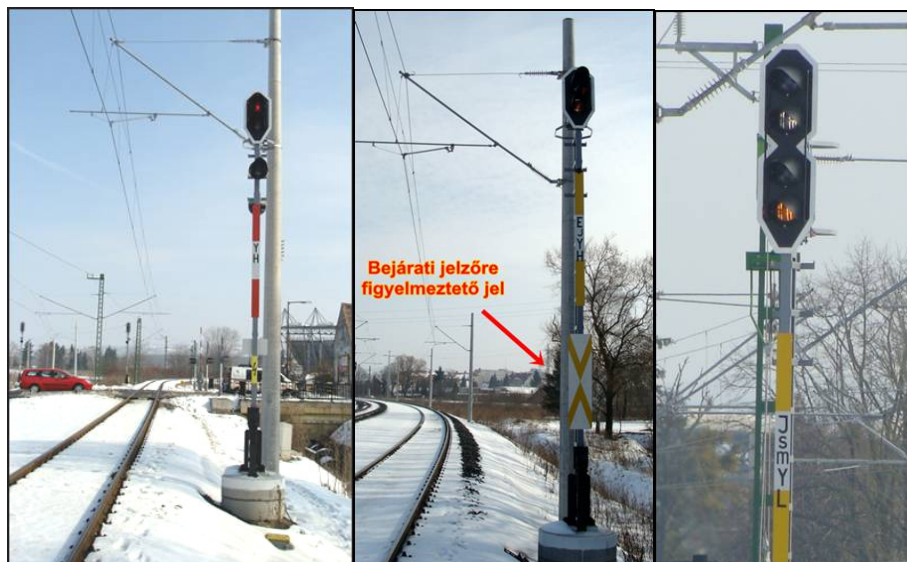
15. ábra: Jelzők Andrásidai elágazás területén (2010. február)

A Forgalmi Utasítás 8. sz. függeléke szerint az alak és fény előjelzőket, valamint az ismétlőjelzőket a hozzá tartozó főjelző betűjelével és „Ej”, illetve „Ism” rövidítéssel kell megjelölni. (Pl. AEj, Blsm). Az elágazásban azonban ettől eltérő (fordított) jelölési rendszer található. (Pl.: IsmYL)

A Vb kialakított álláspontja szerint a jelzők utasításoktól eltérő jelölése közvetlenül nem volt okozója a vizsgált eseménynek, de a Vb határozottan meg kívánja jegyezni, hogy az utasításszerűtől eltérő jelölések a vonatszemélyzet felé zavaróak lehetnek. Ennek érdekében a Vb fontosnak tartja, hogy a jelzők rendeltetésének beazonosíthatósága érdekében a létesítéskor, korszerűsítéskor ne térjenek el a kialakított jelölési rendszer alapelveitől.
