KÖZLEKEDÉSBIZTONSÁGI
SZERVEZET
TRANSPORTATION SAFETY
BUREAU

ZÁRÓJELENTÉS

**2010-082-6
RENDKÍVÜLI HAJÓZÁSI ESEMÉNY**

**Győr, Mosoni-Duna, 14,3 fkm
2010. december 10.**

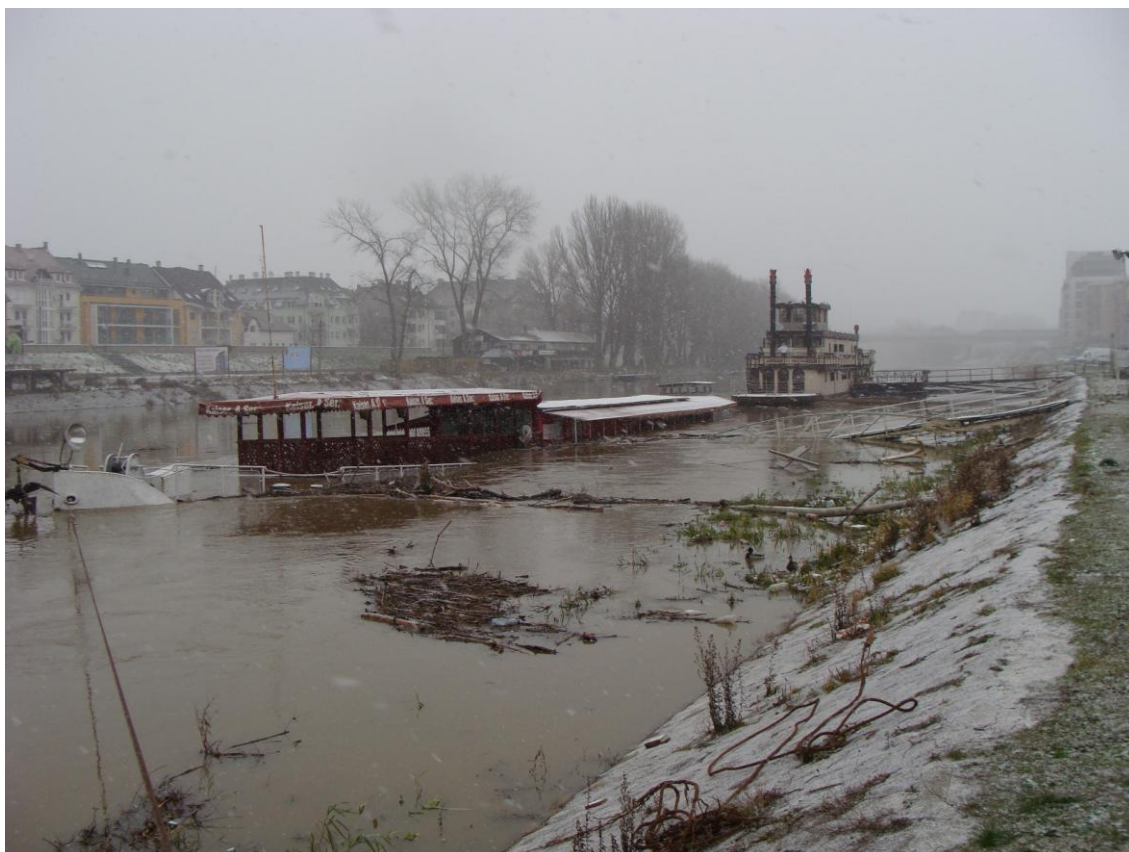
1. sz. ábra: Az elsüllyedt U-10346-30 állóhajó

Az állóhajó 2010. december 10-én 01 óra 30 perckor a hajóúton kívül, látható előzmény nélkül elsüllyedt. A szemtanúk szerint recsegés-ropogás hallatszott, az állóhajó megdőlt a part felé, majd percek alatt elmerült. Az állóhajó leült a mederfenékre, fedélzete víz alá került, felépítményének teteje kilátszott a vízből. A süllyedés bekövetkezésekor senki sem tartózkodott az állóhajón. A rendkívüli hajózási esemény következtében személyi sérülés nem történt.

Az állóhajó 2010. december 10-én 01 óra 30 perckor a hajóúton kívül, látható előzmény nélkül elsüllyedt. A parton tartózkodók recsegést-ropogást hallottak, az állóhajó megdőlt a part felé, majd percek alatt elmerült. A hajótest leült a mederfenékre, fedélzete víz alá került, felépítményének teteje látszott ki a vízből. A süllyedés bekövetkezésekor senki sem tartózkodott a fedélzeten.

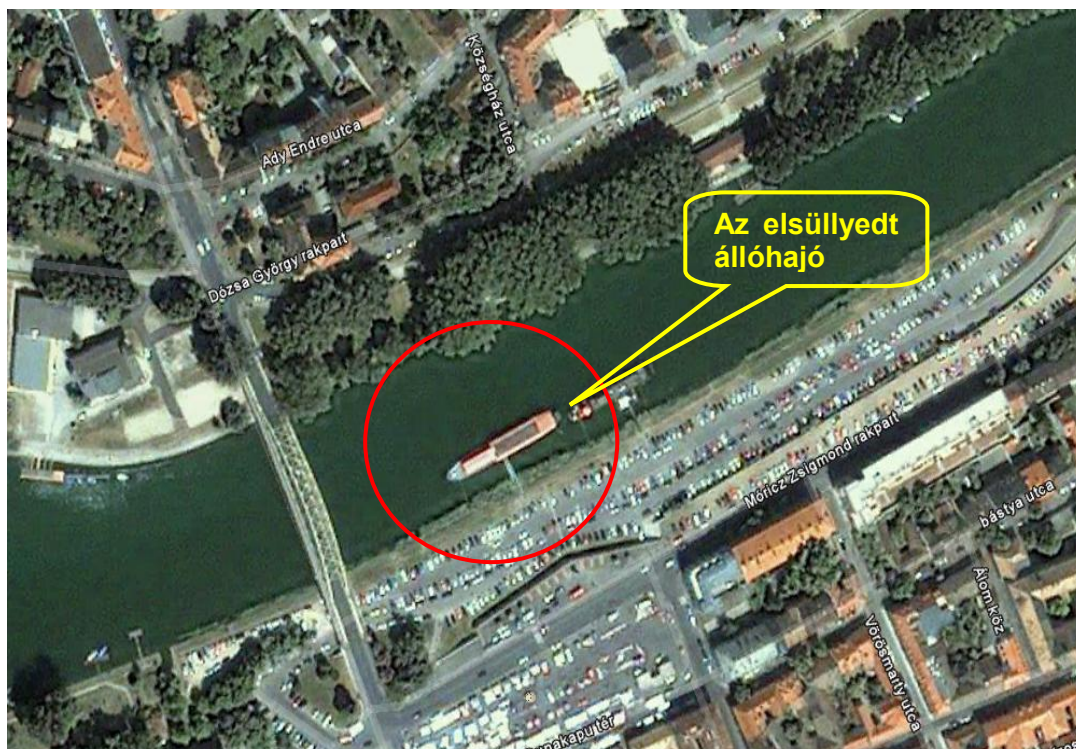
3. sz. ábra: A Győr belvárosi kikötőhely és a később elsüllyedt úszómű

A kikötő Győr belvárosában, a Mosoni-Duna jobb partján, a 14,35-14,25 fkm között terül el. Az állóhajó a parthoz kikötőkötelekkel és eltámasztó rudakkal volt rögzítve, az állóhajóra a partról bejáróhidon lehetett bejutni. Az állóhajó előtti partszakasz ártérként is szolgál, kőgát választja el a piactértől.

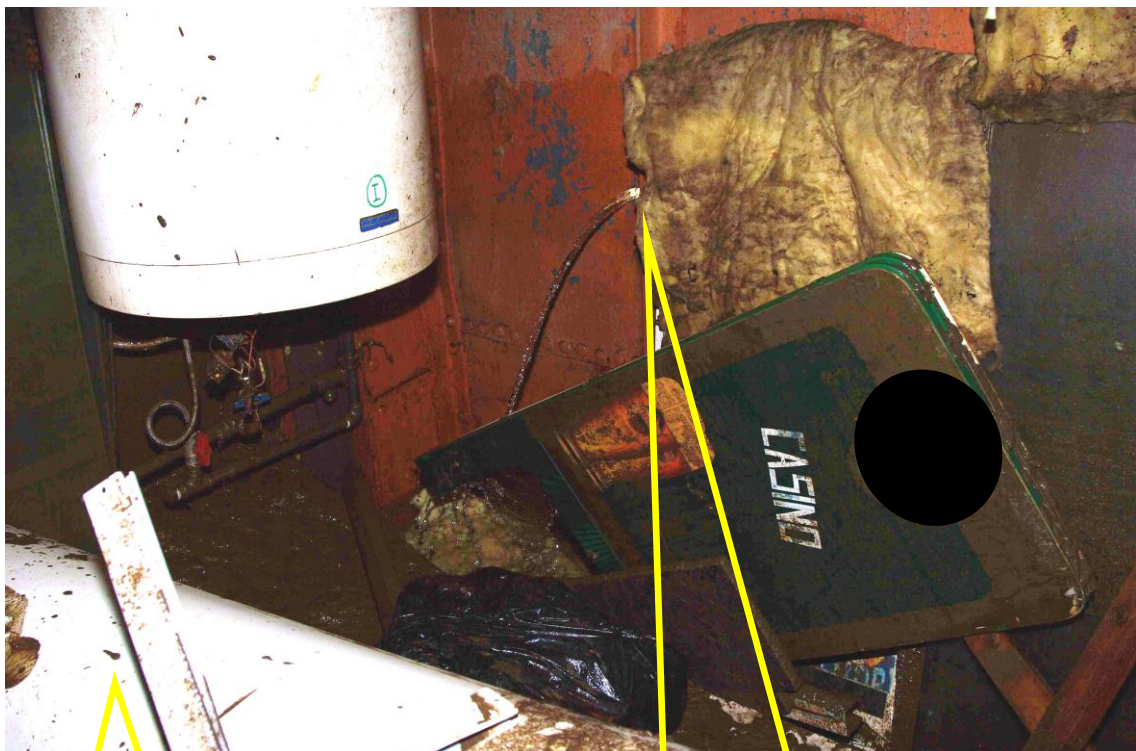
4. sz. ábra: A bojler helyisége

A kiemelést követően a hajó héjazatán, a bal oldalon láthatóvá vált egy kb. 25-30 mm átmérőjű furat. Itt vezették ki a hajó két vízmelegítő bojlerének a tágulási túlfolyócsövét, amelynek megszüntetését az NKH már az utolsó hajóvizsgálati jegyzőkönyvben, az előző tulajdonos számára előírta. A csőkivezetés számára gallért, peremet nem építettek ki, csak kidugták a csövet a lyukon. Ez a furat a vízvonál fölött csak néhány cm magasban volt. A kiemelés során, amikor a hajótest egy része még a víz alatt volt, a hajótestben tartózkodók azt látták, hogy ezen a furaton folyik be a víz.

Az elsüllyedés legvalószínűbb oka az, hogy a hajó merülésének növekedésével – fenékvíz beszívargása, illetve a hajón levő hó és jég súlya miatt – ez a lyuk vízszint alá kerülhetett, s a lyuk pereme és a vízelvező cső között levő résen keresztül

megindulhatott a víz szabad beáramlása az állóhajóba. A beáramló víz belökhette ezt a csövet a hajótestbe, ezáltal megnövelve a szabad keresztmetszetet és az egységnyi idő alatt beáramló víz mennyiségét. A két bojler közül az egyiket leszakadt állapotban találták, és ez a leszakadás bekövetkezhetett már a süllyedés előtt, vagy a süllyedés közbeni dőlés hatására. A leszakadó bojler is kitéphette ezt a csövet a lyukból. A cső a kiemelés után nem volt fellelhető a hajótestben.

A leszakadt bojler

A hajó lemezelésén fűrt lyuk és a keresztuláramló víz sugara kiemelés közben, eltömítés előtt

A Vb rendelkezésére álló információk alapján az állóhajó süllyedésének megkezdését kiválthatta a fűrt lyukon beáramló víz, gyors elsüllyedését a kitört hajóablakokon beáramló nagy tömegű víz okozhatta.

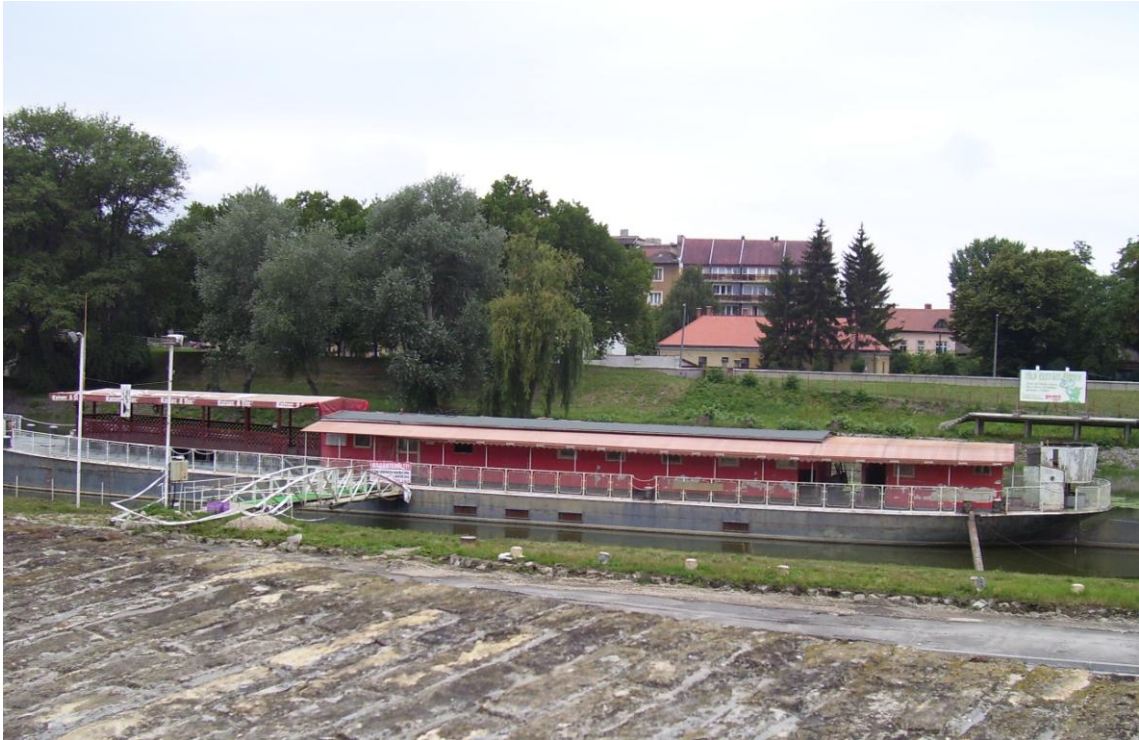
5. sz. ábra: Az úszómű a kiemelés után, hajótestén láthatóak az ablakok

A hajótest mindkét oldalán, a vízvonál felett kb. 15 cm-rel, 4-4 darab testablak volt beszerelve. Ezeket az ablakokat a kiemelő személyzet betörve találta. A törés nagy valószínűséggel akkor következett be, amikor a víz szintje elérte a testablakok szintjét, azok a nyomáskülönbség hatására betörték. Ekkor nagy keresztmetszeteken, akadálytalanul ömölhetett a víz a hajótestbe. A tanúk által említett recsegés-ropogás a betörő ablakok zaja lehetett. Az elsüllyedés nagy sebességét az ablakokon keresztül szabadon beáramló víz mennyisége okozhatta.
