KÖZLEKEDÉSBIZTONSÁGI
SZERVEZET

ZÁRÓJELENTÉS

RENDKÍVÜLI HAJÓZÁSI ESEMÉNY

**PF 617 lakóhajó
U-10034-30**

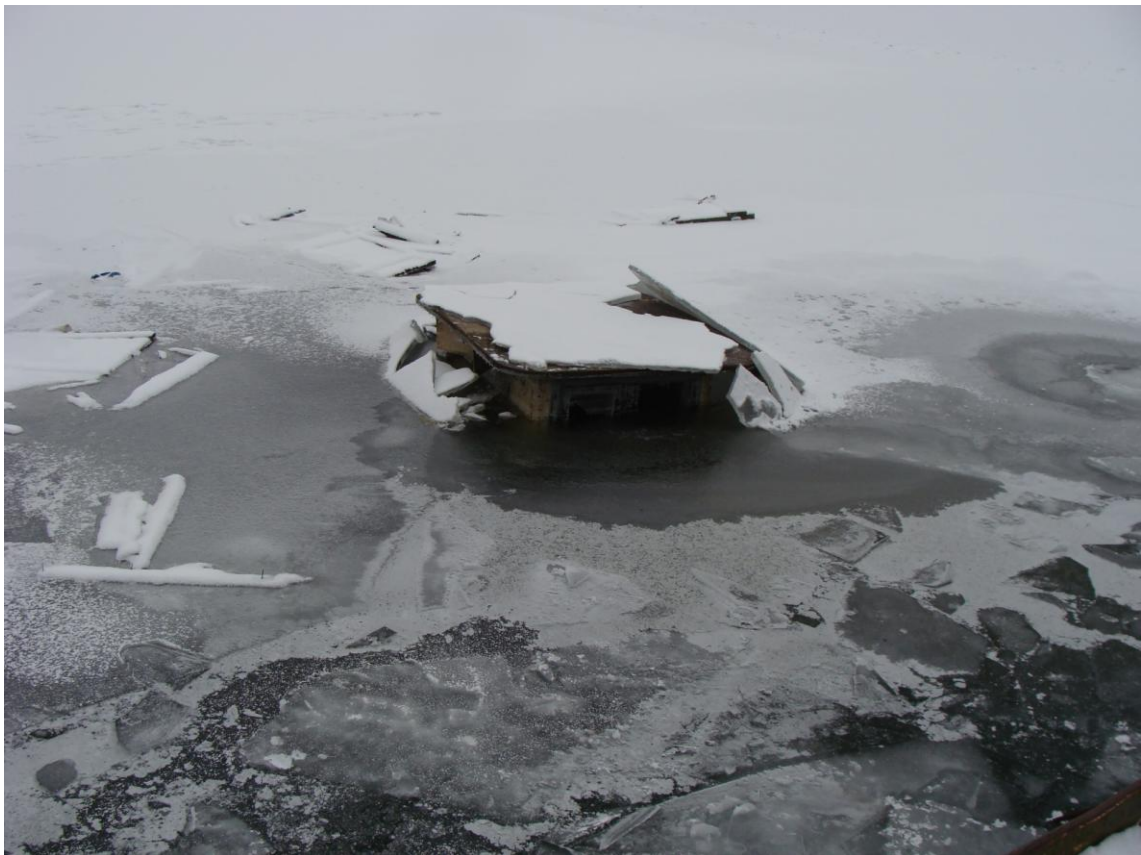
2010. december 28-án az őrség 16 óra 00 perckor végezte az utolsó ellenőrzést. Semmilyen rendellenességet nem tapasztaltak. 2010. december 29-én reggel 07 óra 00 perckor az első ellenőrzéskor vették észre, hogy a PF 617 számú állóhajó elsüllyedt, és csak a kormányállás teteje látszik ki a vízből. A hajó eredetileg acélsodrony kötelekkel volt a mellette levő sóderszállító uszály mellé kikötve, az

elsüllyedés után a kikötőkötélek az uszályról a vízbe lógtak. A süllyedés bekövetkezésekor senki sem tartózkodott az állóhajón. A rendkívüli hajózási esemény következtében haláleset, személyi sérülés nem történt.

1. sz. ábra: Az elsüllyedt PF 617 lakóhajó vízből kilátszó kormányállása

Az esettel kapcsolatban a Vb a lakóhajó elsüllyedésének legvalószínűbb okaként a hajótest lemezelésének nem megfelelő állapotát találja.

A rossz állapotú hajótestbe korábban is folyamatosan szivárgott a víz. A fagyokban keletkezett vastagodó jég nyomását az elrozsdásodott hajótest nem bírhatta, a lékeltömítésre szolgáló bálák szivároghattak, új lékek keletkezhettek, így a bejutó víz mennyisége megnőtt, ami a lakóhajó elsüllyedéséhez vezetett.

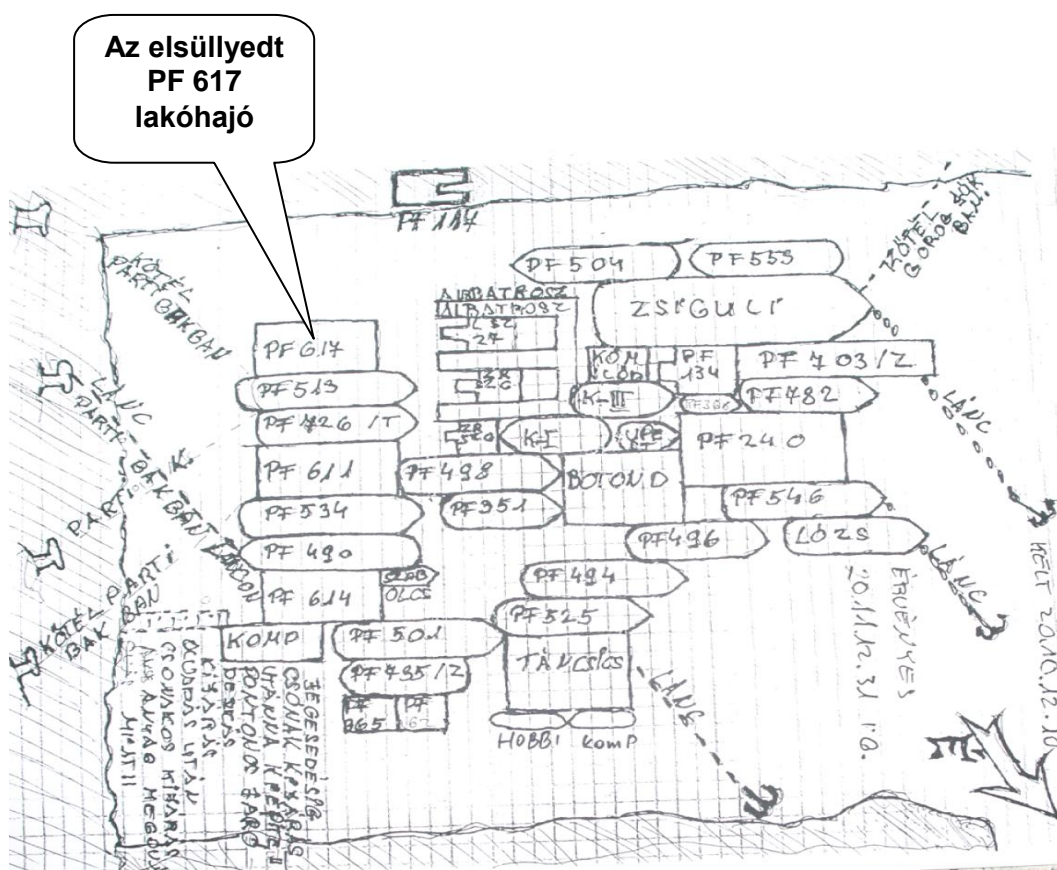
2. sz. ábra: A személyzet vázlata a hajócsoporthoz

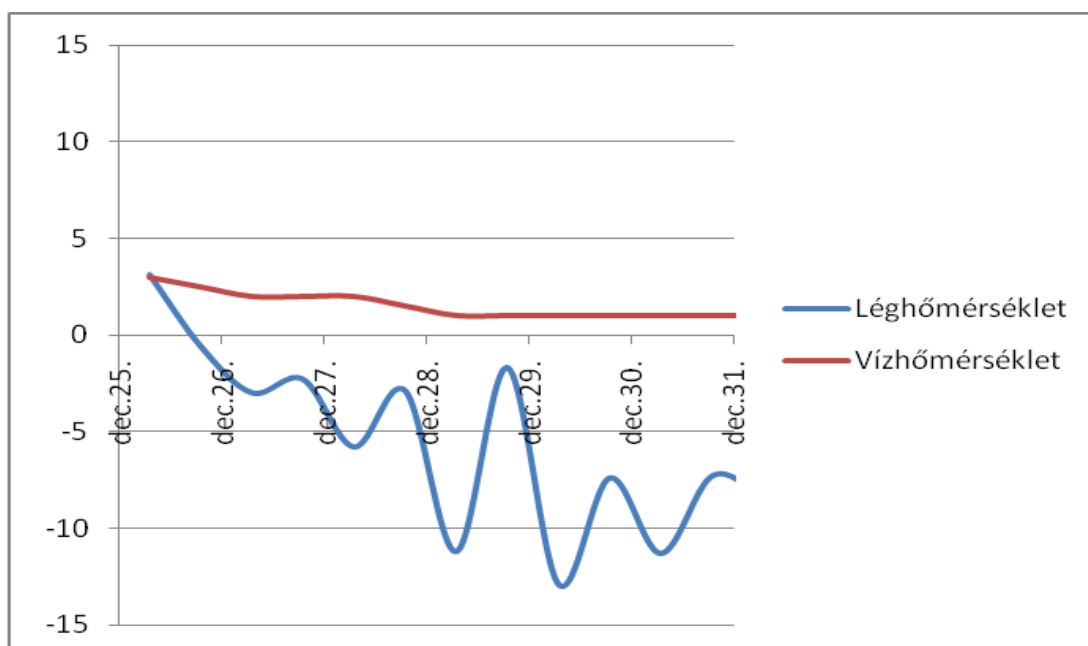
3. sz. ábra: A levegő és a víz hőmérsékletének változása az esemény időszakában

A táblázat alapján észrevehető, hogy a rendkívüli hajózási esemény előtti napokban enyhébb, -3 és -6 °C körüli hőmérséklet volt, míg közvetlenül előtte $-12,9$ °C-ig süllyedő erős lehűlés következett be. A léghőmérséklet csökkenése miatt a folyón jégtáblák jelentek meg, a zárt öböl jégtakarója megvastagodott, megkeményedett. A jégtakaró hízását jellemzi, hogy az öbölben, álló víznél, a süllyedés bejelentése utáni helyszíni szemle megtartásakor már 4-5 cm vastag jégtakaró fedte az elsüllyedt lakóhajó feletti vízterületet is.

Az időjárási viszonyokat alapvetően a december 28-i és 29-i erős lehülés határozta meg. Ennek hatására fagyott meg és vastagodott a jég a vízfelszínen.

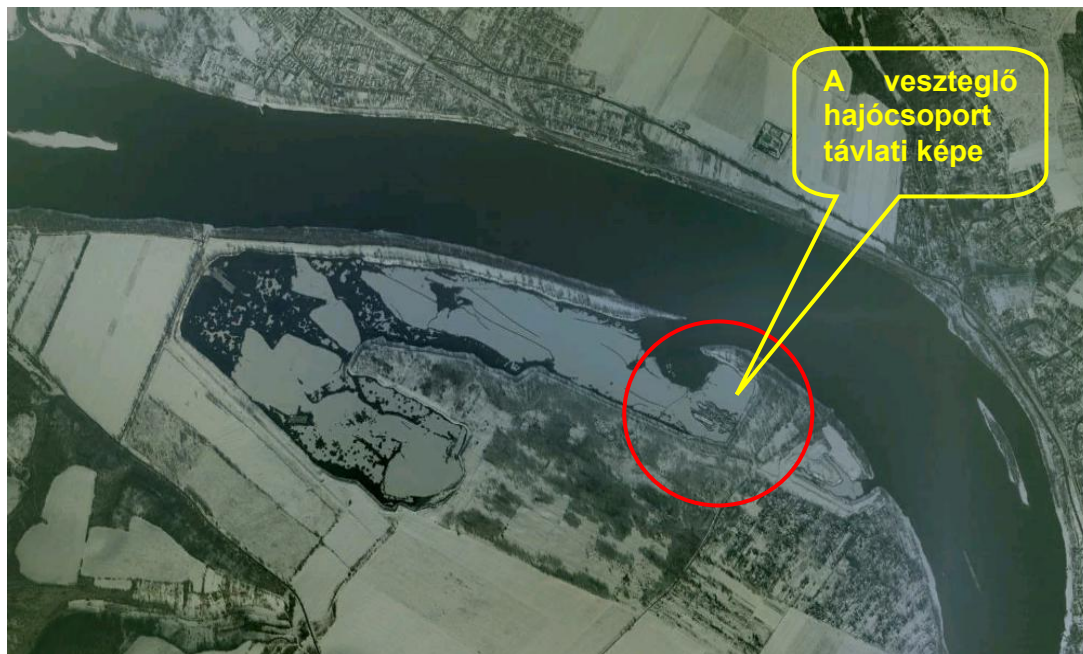
Az öböl mesterségesen, kavicsbányászat következtében létrehozott öblözet, mely a Duna partján az 1704,8 és az 1706,7 fkm-ek között a folyóval párhuzamosan terül el. Az öböl Duna-kanyar jobb parti oldalán, Pilismarót község határában fekszik, átellenben a Duna bal partján lévő Szobbal és Zebegénnyel. A kavics kitermelést kotróhajókkal végezték, amelyek részére mintegy 300 méter széles bejáratot alakítottak ki a Dunáról. Az 1.900 méter hosszú és átlagosan 370 méter

Az esemény időpontjában a vízállás a nagymarosi vízmércén 165 cm volt, a vízállás alapján a vízmélység 4 m. A kikötőt 4-5 cm vastag jégréteg borította.

4. sz. ábra: A Pilismaróti öböl a veszteglő hajócsoporttal

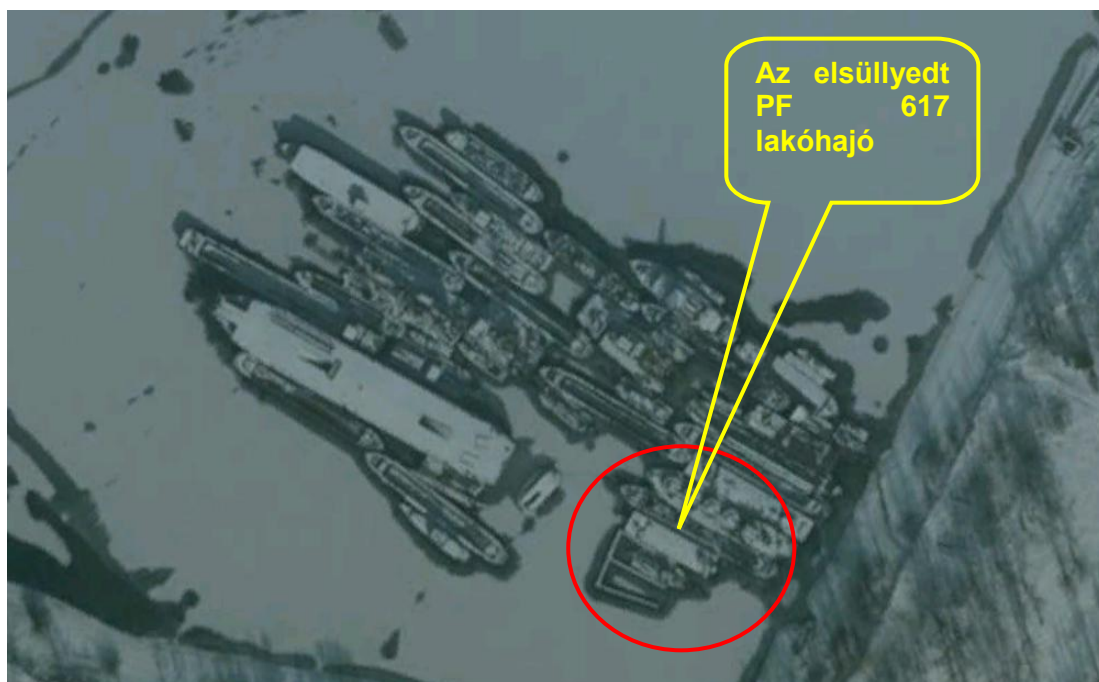
5. sz. ábra: A veszteglő hajócsoport egy korábbi képen, benne a később elsüllyedt PF 617 lakóhajóval
